# 新潟地震による最上川下流部の被害調査について（中間報告）

建設省酒田工事事務所

この報告は昭和39年6月16日の新潟地震（ $M=7.7$ ）による建設省酒田工事事務所管内の被害について、その状況と原因等を知るために行つた調査のうち、最も被害の大きかつた河川堤防についての現在までの成果概要である。

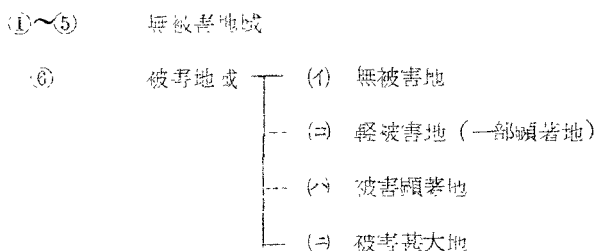
前記の地形、地質と被害分布状況を対比してみると

と極めて判然とした傾向を示している。このことは、この地方の外部を形成する山地および砂丘は地質構成からも岩又はよくしまつた砂層からなる一般的に堅固な地盤がこの大地震に耐えたものと考えられる。

又⑥に於ても①は砂の層からなる良好な地盤で被害がなく(2)は長年月の間に砂質土がよく締固り、比較的堅い地盤を形成してむつたので軽い被害であつたが、(3)、(4)は構成する土砂がまだ十分に締固まらずゆるい状態にあつたので被害が大きく、この事は(4)の新しい河床面に於て著しいことからもうなずかれる。一方古い沖積面に於て粘土層の厚、薄によつて被害状況が大きく異り砂丘の裏側に於て甚大なる被害を生じたのが特徴的である。

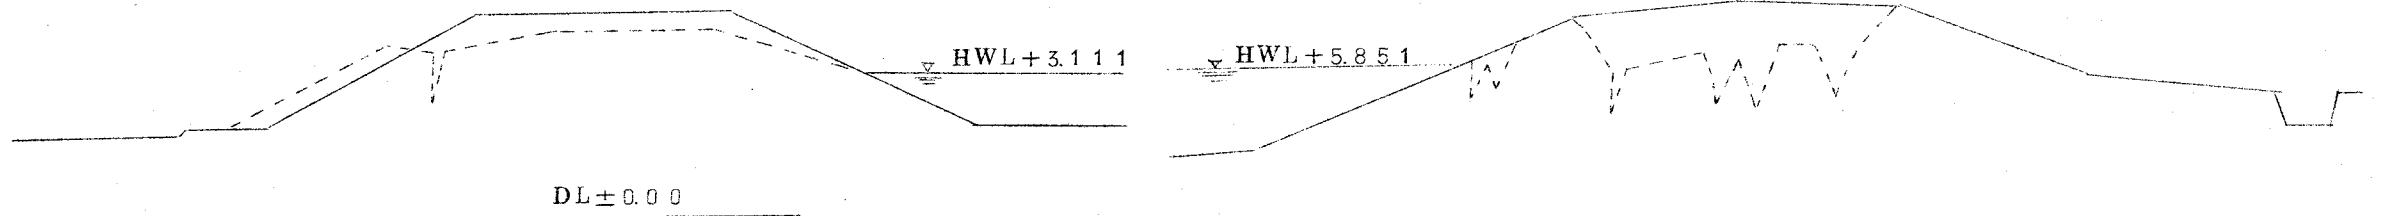
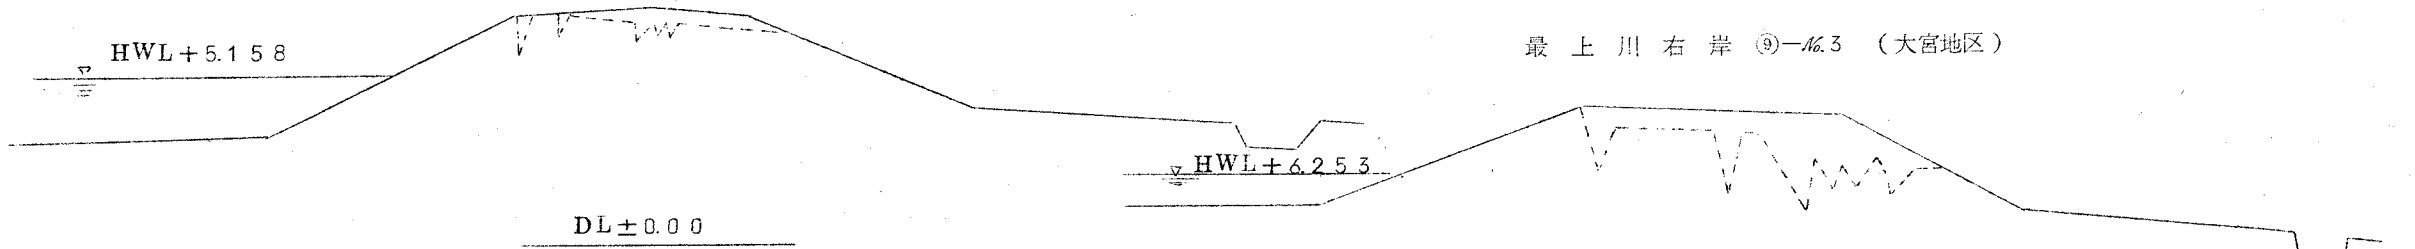
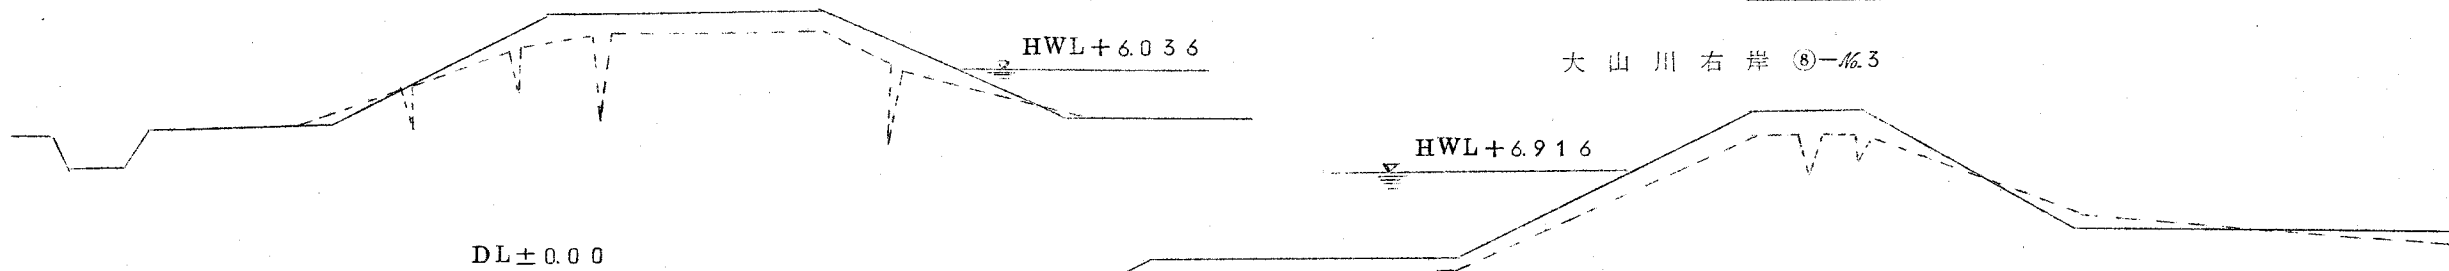
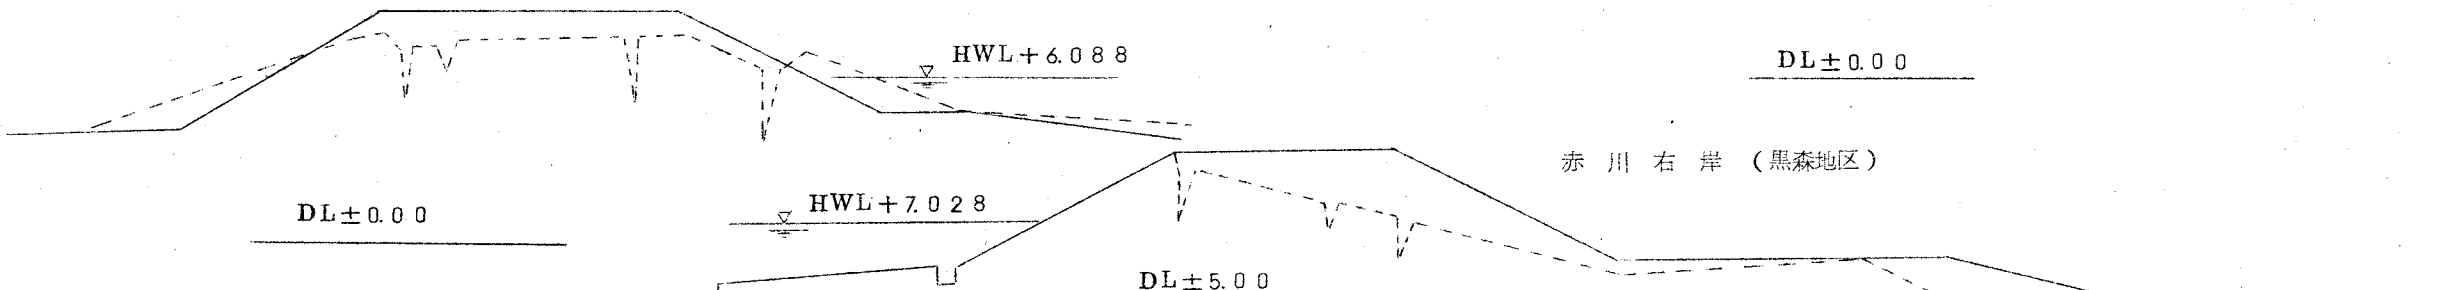
图-5 堤防破坏状况图

堤体に発生した亀裂は一般に堤軸方向（縦断）のもので横断的亀裂の顕著なものは見出せずその大きさは巾0.3～0.5 m程度のものであるが中には1.0 m以上に達するものもありその深さは明確に知ることは出来なかつたが一部を除いては基盤に達するものはなく比較的浅いものと考えられる。これ等の亀裂は天端に5～6条（小なる所は2～3条）を主体に法面および小段とも波及している。

陥没は1.0 m内外のものが多いが、大宮地区では2.0 mに達するものもあり、天端中央部に於て著しいものや、堤内、外肩部の一方が著しいもの等様々であるが多くは亀裂を結んで発生している。被害箇所は延長は50～150 mの比較的短い長さのものが断続発生しているのが目につき、最も長いものは新渡地区の600 mである。（図一5および写真参照）

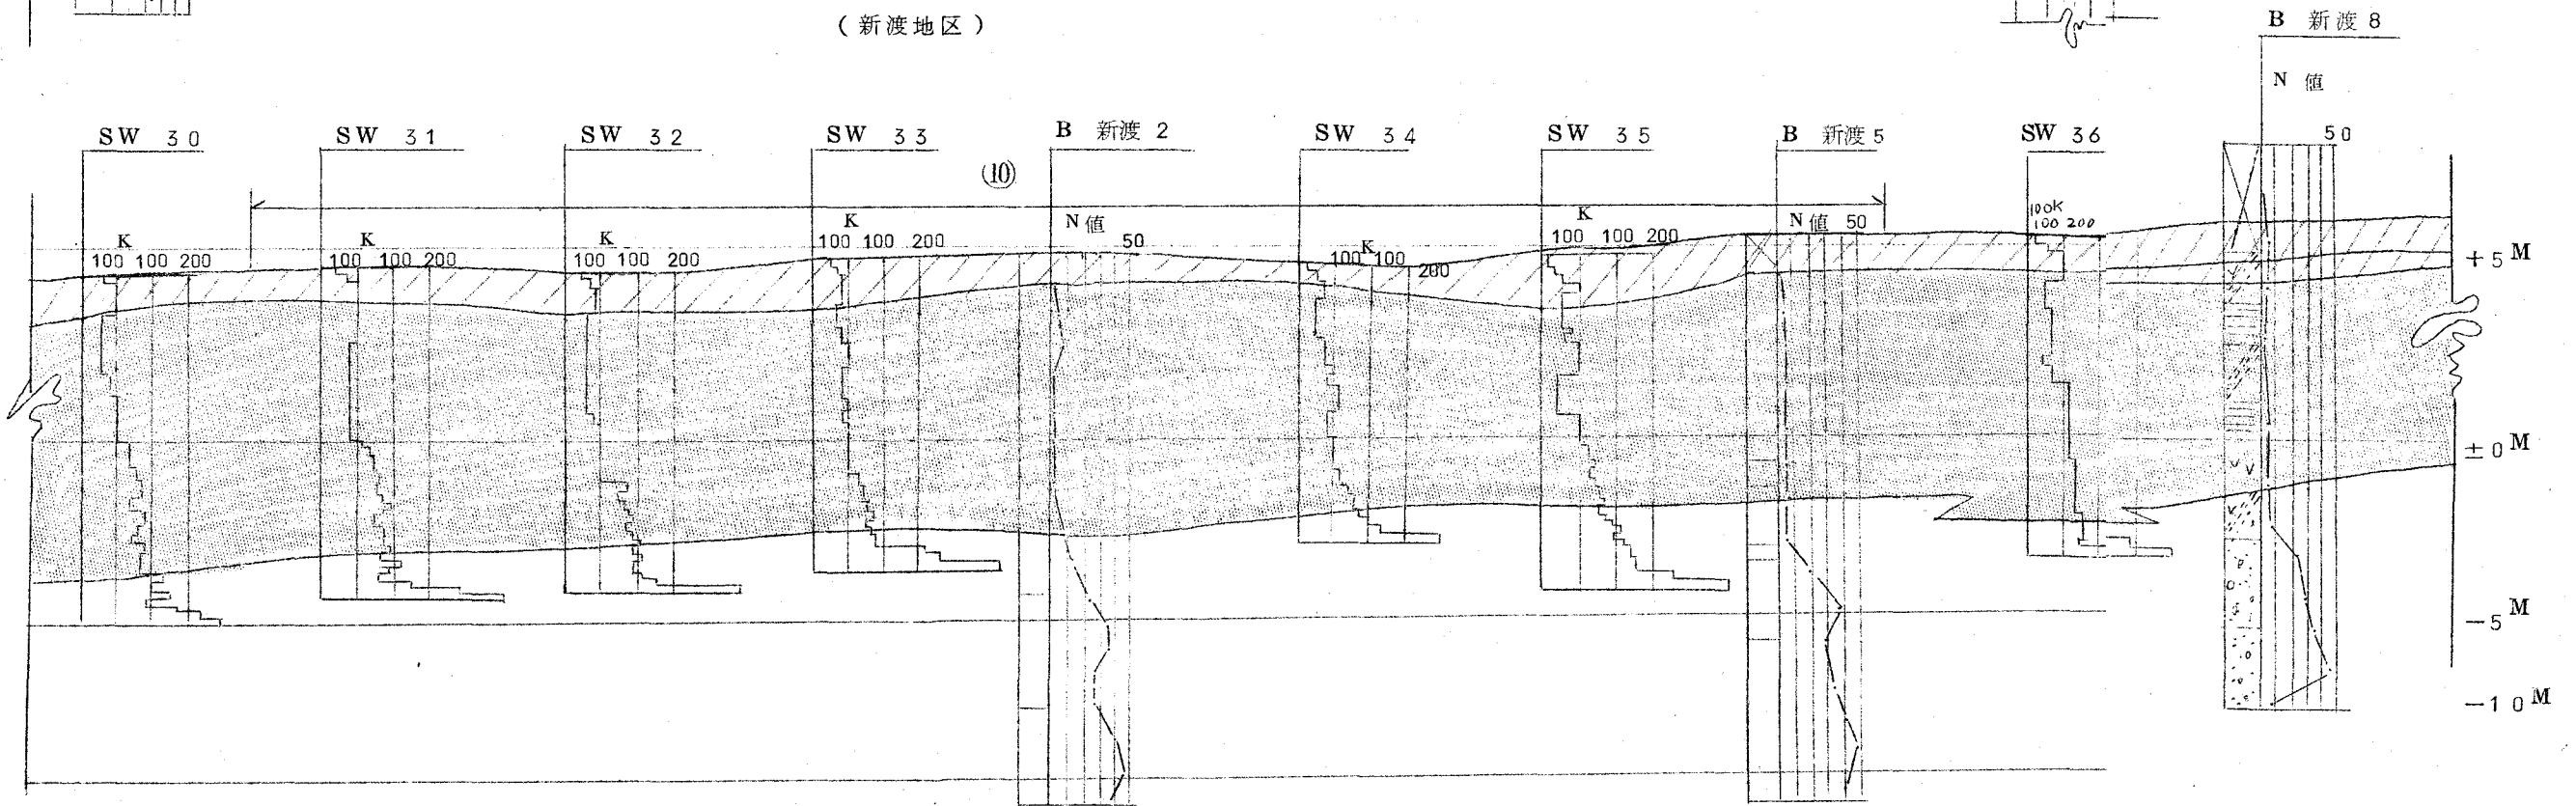
(新渡地区)

(ロ) 最上川左岸（新渡）地区

地層は両羽橋の上下流で大きく変つており被災地である上流地区は盛土の下に層厚7～8mのほとんど等厚の粘土層があり、その下に砂、砂礫層がある。

粘土層は右岸地区よりも若干砂分が多い程度のシルト質のもものが多くN値は1～3、 $q_u$ は1.3～1.5 $\text{kg/cm}^2$ 、 $c = 0.2 \sim 0.4 \text{ kg/cm}^2$ である。その他強度特性、圧密等も大宮地区に類似している。

砂、砂礫層はN値が30～50のもものが多く良く締つている。又橋の下流部では一部を除いては粘性土は2～6mとうすくほとんど砂質土よりなつており、この層は $N = 10 \sim 20$ とあまりよく締つておらず比較的ゆるい層である。これらの地層上の盛土は右岸とはかなり異りシルト分を含む細砂からなり、下流部になるに従い徐々にシルト分が感じ砂分を増している。

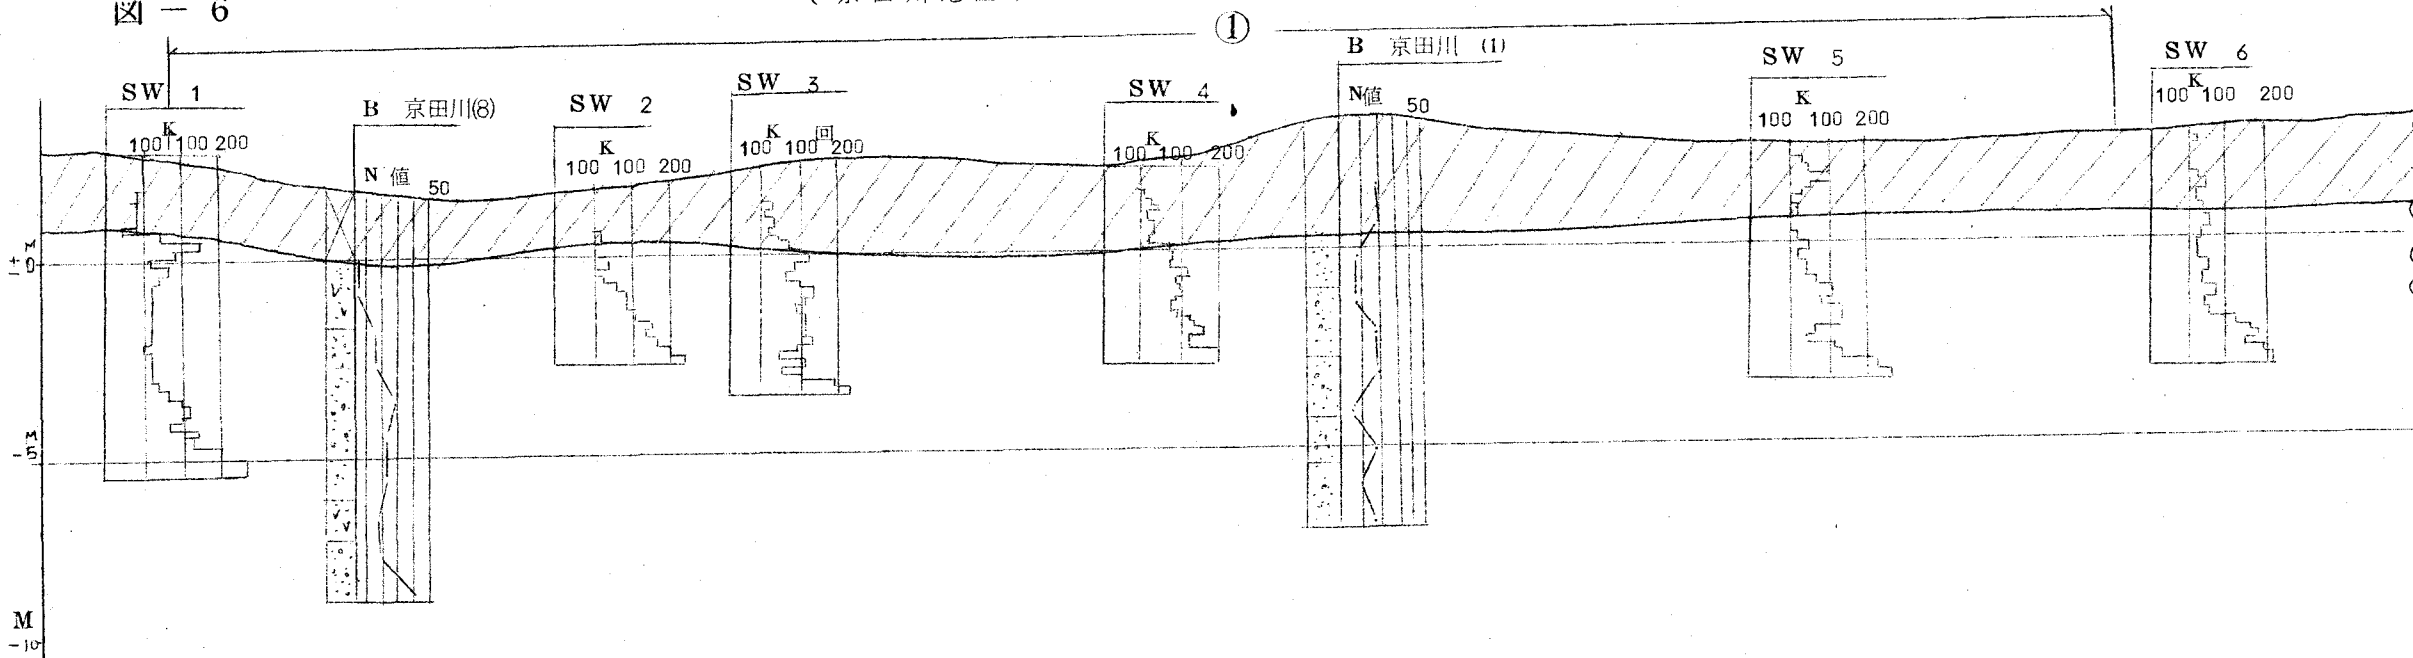
(京田川地区)

一方京田川左岸はほとんど粘土分はなく盛土の下は極めてゆるい細砂～中細砂からなり1.0m以内ではN値も4～7程度で下部に従い2.0内外の甲位の締つた層になりその下は

小礫を点在している。

盛土材料はほとんど砂丘の細中砂からなっている。

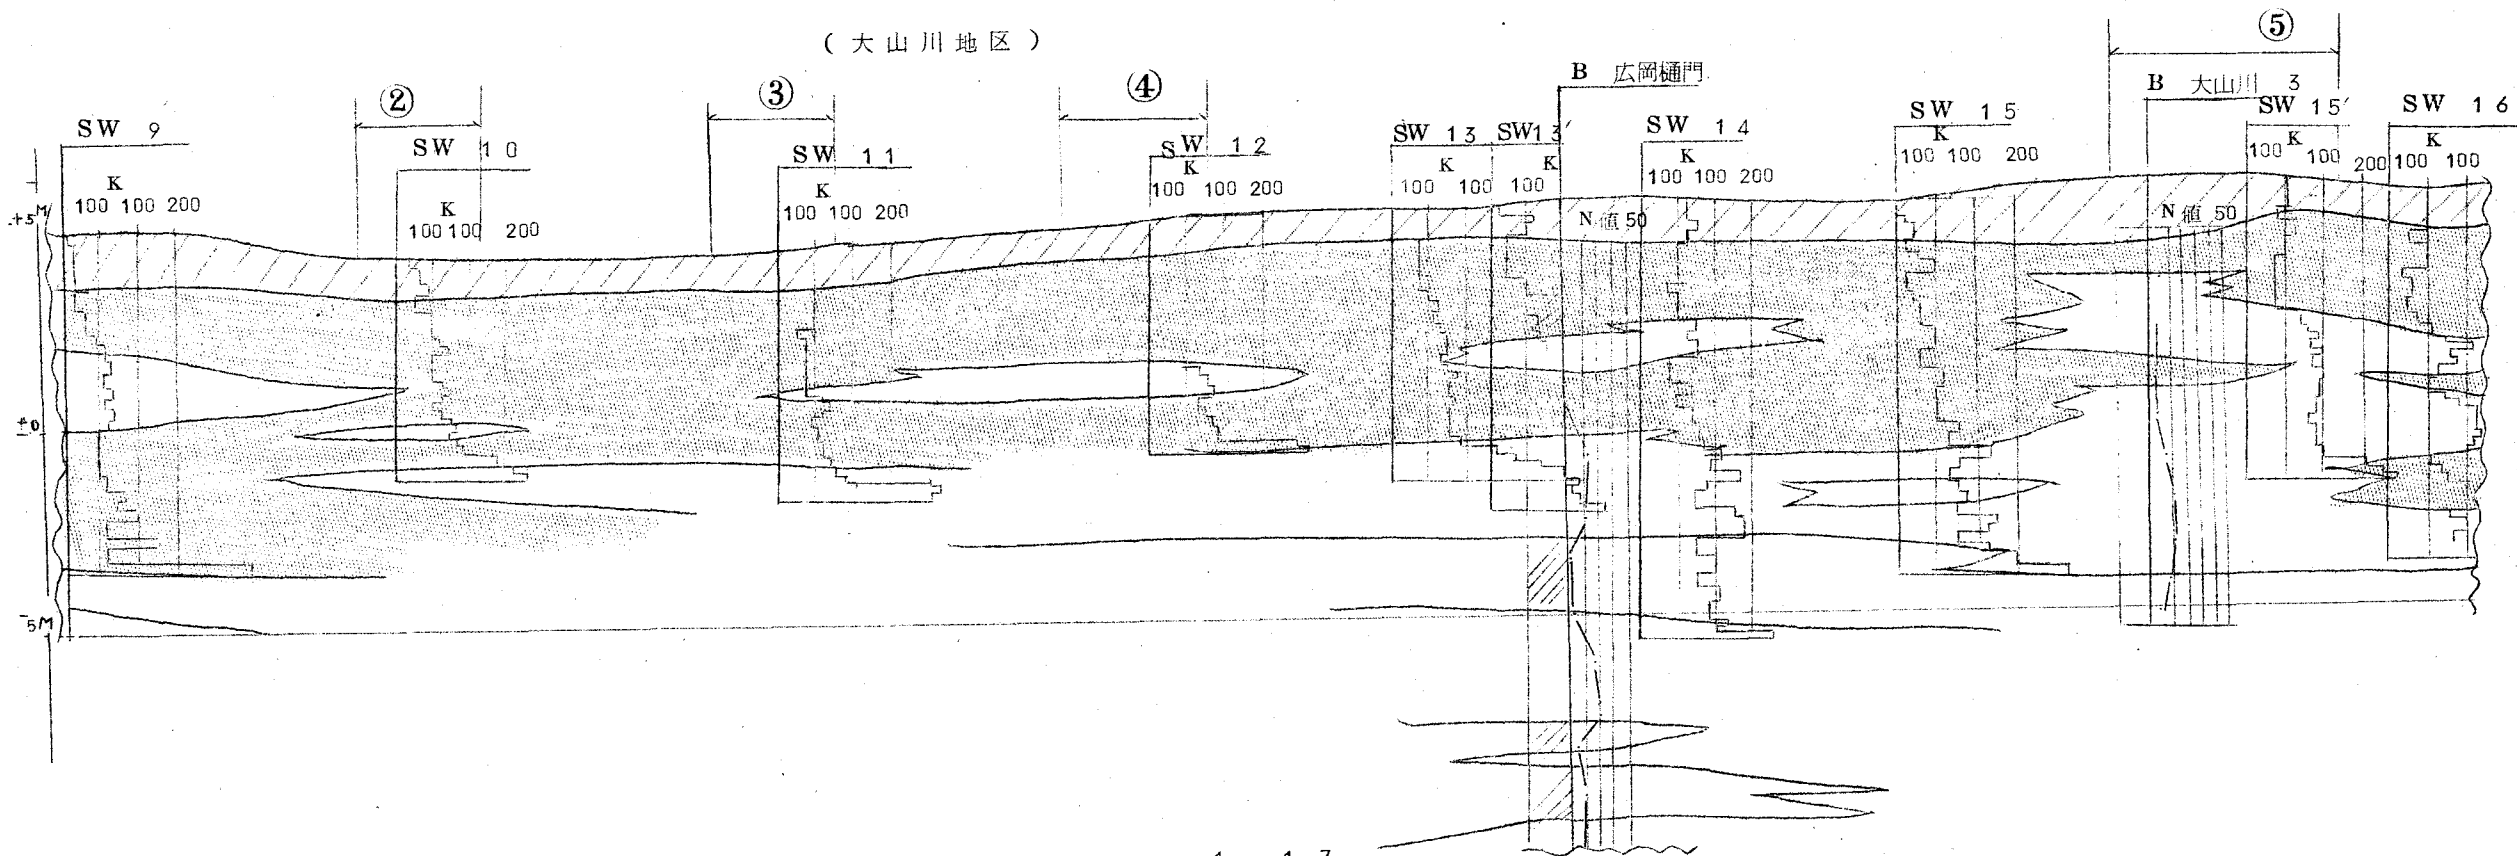
(大山川地区)

#### (7) 大山川地区

他の地区と異り上部は粘質、下部は砂質がやや優勢な砂質土と粘性土との互層からなっており、この互層はかなり深い所まで続いている。粘性土は腐蝕物をかなり含み層厚の大きいものは極めて軟弱でありN値は0~3と低く、 $q_u$ は0.7~1.2噸、 $C=0.3$ 前後で鋭敏比は8以上と大きく、砂質土も極めてゆるい状態のものである。又盛土は河川土をそのまま使用したと思われるもので $N=3\sim5$ と非常に弱く、締固め効果も無い材料と考えられ、1.0~1.5m以深にある砂層は表を点在しているが $N=15\sim20$ とあまり良い状態ではない。
