日本海中部地震における埋設管の被害についての考察

東北大学工学部 学生員 ○橋本 広
同 正員 佐武 正雄

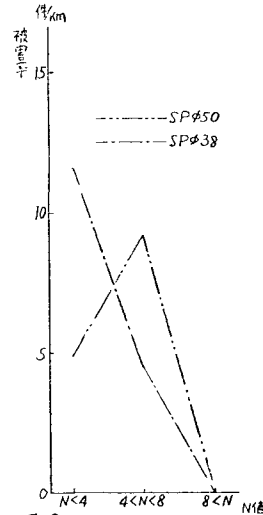
図-2 鋼管の被害率とN値の関係

次に、地盤の特性を表わすN値と、被害率の関係について調べる。能代市のボーリング資料を基にN値分布を求め、深度1.15~1.45mのN値と被害率の関係を図2,3,4に示す。この深度におけるN値を用いたのは、管の布設されている深さを1.0~1.5mとし、それと同程度の深度でのN値が適当と考えたからである。N値分布図によれば、液状化現象がN値の比較的低い地域に多く発生している事がわかる。さて、被害率とN値との関係であるが、多少のばらつきはあるものの、N値の増加に伴って被害率が減少するという特徴が見られる。特に、 $N=8$ を境に、被害率は、急激に小さくなっている。

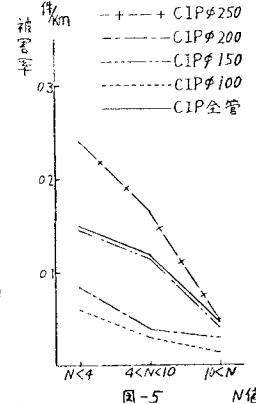
図-5 新潟地震による埋設管路の被害率とN値の関係

なお、新潟地震による埋設管路の被害率とN値の関係、福井地震による送配水管の被害率とN値の関係を図5,6に示す。これによれば、個々の被害率の値そのものには、差異があるものの、能代市と同様、N値の増加に伴い被害率が減少する傾向が示されている。
