日本海中部地震における河川構造物の被害と地形との関連

建設省東北地方建設局河川部 丹羽俊二

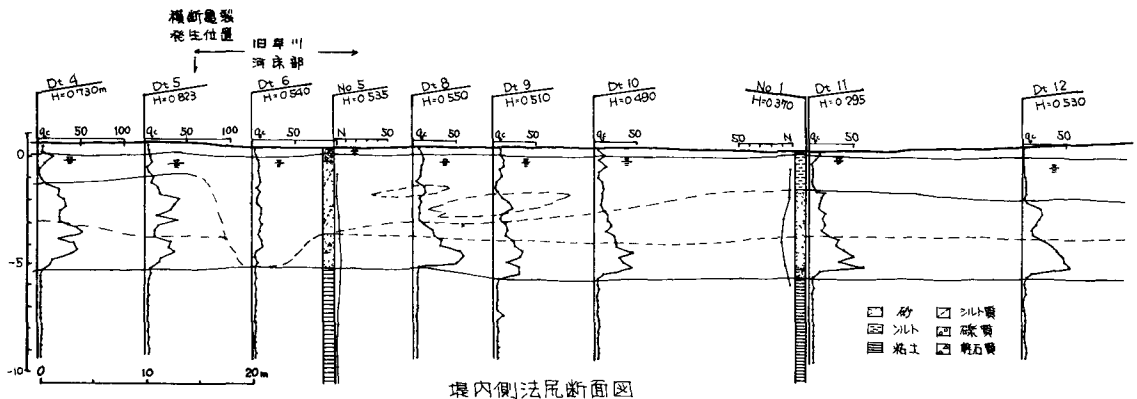
旧河道における表層付近の地盤の状態を調べるために下図の地点でダッチコーンによるサウンディングとボーリングを行った。これによつて得られた堤内法尻の堤防に平行な断面を下図に示す。この付近の地盤は約56mの沖積層からなり、その上半部は厚さ20m弱のN値0~4の非常に軟いシルトとその上のN値3~12の砂質層によつて構成されている。液状化の可能性のあるのはこの上部の砂質層である。サウンディングなどの結果によればこの砂質層が旧河道付近で非常に細くなっている。これが旧河道の地盤の特性か、液状化の結果としての後成的な性質かは分明ではないが、旧河道下の地盤はそれ以外の部分と異なる特性をもつことは明らかである。
