1983年日本海中部地震における青森県車力村の液状化被害

東北工業大学工学部 ○ 正員 栗原益男
 同 上 同上 浅田秋江
 同 上 同上 堀田昭義

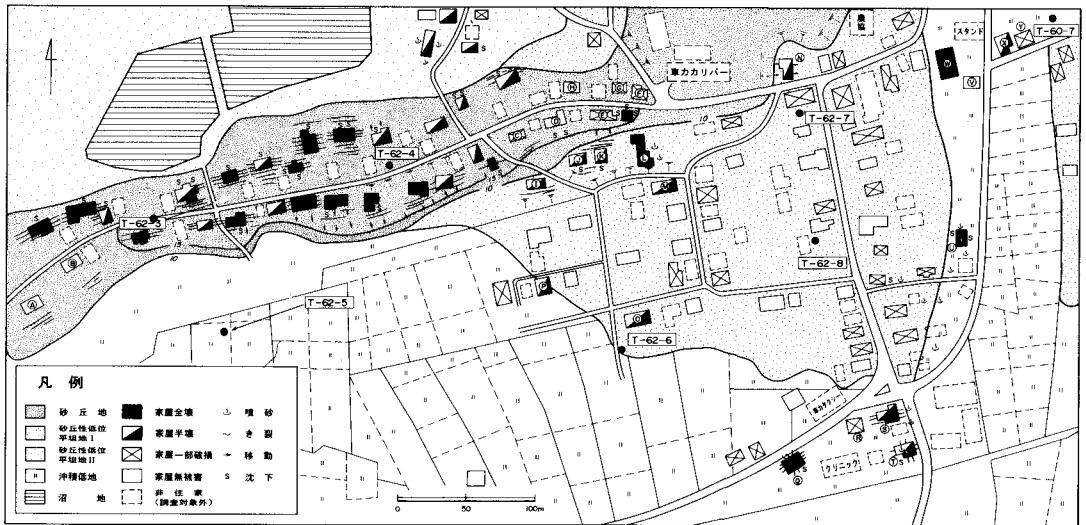
富港Aブロックの地形・地質は、図-1に示すように、北側にやま東西方向にのびるやせ尾根状の砂丘地(標高10~15m)とその砂丘地の南東部にT-62-6, T-62-7およびT-62-8を包含する形で分布する砂丘性低位平地I, さらに砂丘地の北側に存在する沼の周辺に分布する砂丘性低位平地IIおよび南側から東側にかけて砂丘地および砂丘性低位平地Iをとり囲むように堆積する沖積低地から成る。

砂丘地の地盤はT-62-3および62-4の柱状図に見られるように深さ7m以浅においてN値4~10のゆるい砂層が堆積し、地下水位はT-62-3で-3.64m, T-62-4において-6.64mと深く、したがって地震時に地表面には液状化の発生が見られていない。砂丘地上の住家被害および地盤変状の特徴は、道路北側では幅20~40cmのき裂が東西方向に数条発生し、そのために家屋が北側に20~30cm沈下し、かつき裂のために基礎が全面的に破壊され、全・半壊の顕著な被害を蒙った。また、道路南側においては、幅20~40cmのき裂が東西方向に数条家屋内外に発生し、家屋は南側に30~50cm沈下、移動した。その結果、家屋は全・半壊の著しい被害を受けた。地震後、この地域は地すべり防止区域に指定され、南側斜面ののり尻には土留擁壁が施工されている。

図-1 富港Aブロックの地形・地質・地盤変状および住家被害程度

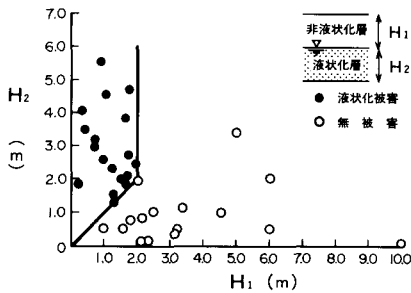
図-2は、地表から地下水位までの深さを非液状化層と見なし、それを $H_1(m)$ とし、また、地下水位からN値15以下の砂層を液状化層と見て、その厚さを $H_2(m)$ とする。さらに液状化被害が発生した場合を●印に、液状化被害がなかった場合を○印で示し、それぞれ H_1 と H_2 との関係を示したものである。図-2から次のことがわかる。

- (i) 非液状化層厚 H_1 が2.0 m以上であれば液状化被害が起こらない。
- (ii) 非液状化層厚 H_1 が2.0 m以下であれば、液状化層厚 H_2 が非液状化層厚より大きい、すなわち、 $H_2 \geq H_1$ である場合に液状化被害が発生する。

図-2 地表面で液状化被害が生じるときの非液状化層厚と液状化層厚との関係

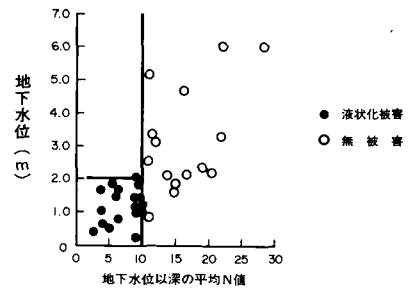
次に図-3は地下水位と地下水位以深の地下水位と同じ厚さの砂層内の平均N値との関係をそれぞれ液状化被害が起こった地点と起こらなかった地点について示した。図-3から次のことが明らかとなった。

- (i) 地下水位以深の地下水位と同じ厚さの砂層の平均N値が10以上であれば液状化被害が発生しない。
- (ii) 地下水位が2.0 mより浅く、地下水位以深の地下水位と同じ厚さの砂層の平均N値が10以下であれば液状化被害が発生する。

図-3 地下水位とその下位砂層の平均N値との関係

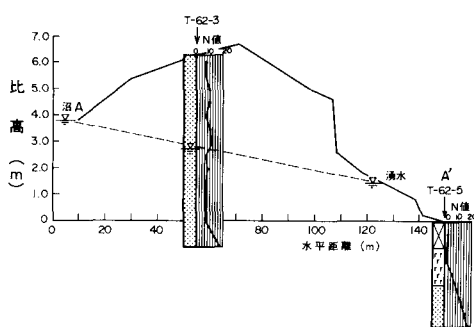
図-4および5は、それぞれ図-1に示した富港Aブロックのやせ尾根状砂丘地のA-A'およびB-B'断面図を示したものである。図-1、4および5に示した住家被害、地盤変状および地質断面とから崩壊およびき裂発生を経緯を推測すると以下ようになる。

- (i) 地震発生直前には、図-4および5に点線で示すような浸潤線が存在していた。
- (ii) 地震の発生に伴い沼および湧水地点付近の非液状化層の薄い法尻部において液状化が発生し、局所的な崩壊が起こった。
- (iii) 法尻の崩壊により不安定となった背後地盤にき裂が発生し、上流および下流斜面において、それぞれの傾斜方向に段落ちが生じ、これにともなって顕著な住家被害が発生した。

図-4 富港AブロックA-A'地質断面図

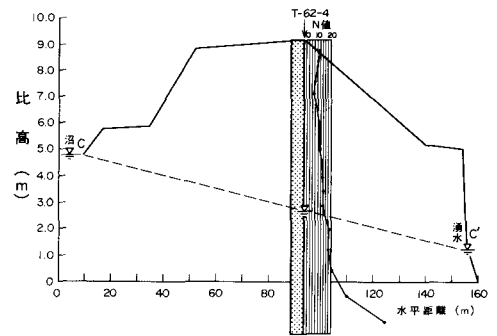
図-5 富港AブロックB-B'地質断面図
