# Los Angeles 市水道管震害の特性

東大生産技術研究所 正頁 久保 慶三郎

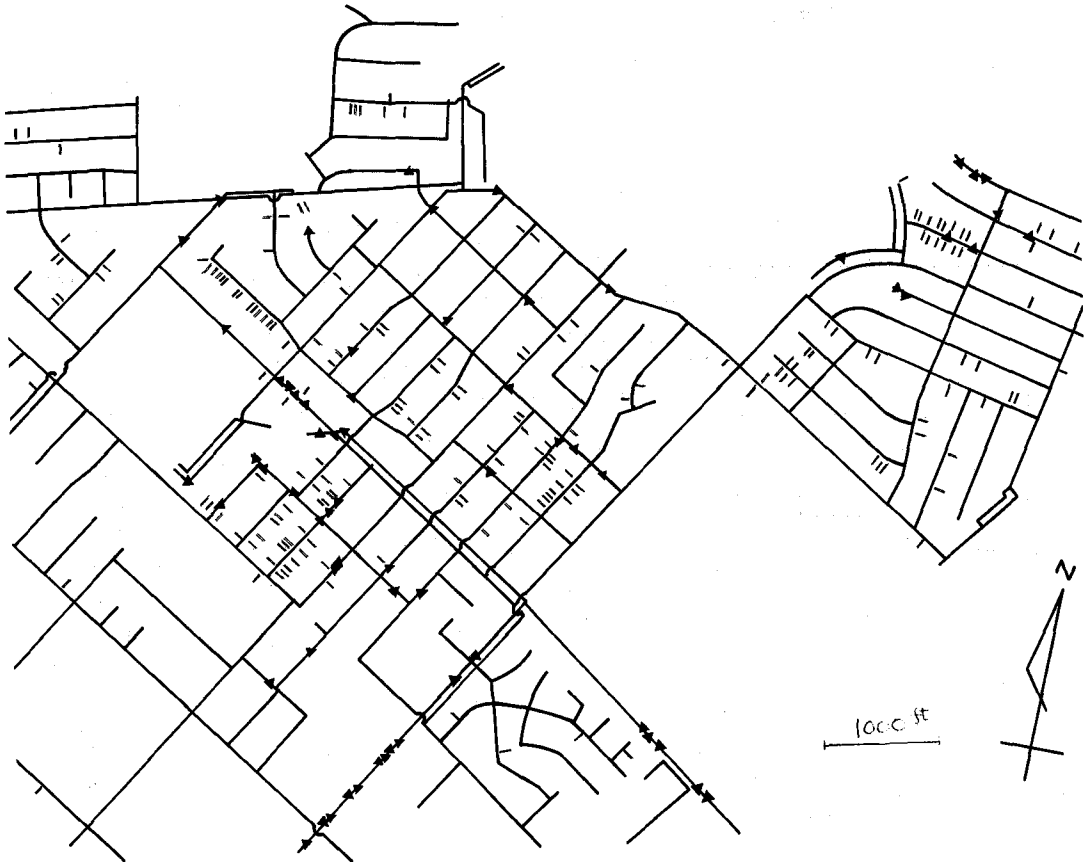
1971年2月9日午前6時に  $M=6.7$  の San Fernando 地震が発生し、高架橋・病院などに大きい被害が発生した。大部分が鑄鉄管であった Los Angeles 市の水道管も被害を受け、配水管(径2"~99")で708ヶ所、供給小管で828ヶ所が破損した。下図は市当局から送って貰った被害ヶ所の分布図である。被害分布の特性を調べるために2cm(800ftに相当)のメッシュに分割し、各メッシュ内の被害数を数えた。図-1は配水管、図-2は供給小管の被害件数を示したものである。被害件数を水平線に沿って数え直したものが図-3、4であり、1:2の勾配をもつ線沿いに数え直のが図-5、6、1:1の勾配をもつ線沿いの図が図-7、8で、この報告には掲載しなかったが2:1の勾配、垂直線などについても同様の分布図を求めた。図-3、4は震央距離が大きくなると、急激に被害件数が減少するを示している。なお南北方向の管と東西方向の管の1km当りの被害件数を調べると2:3、前者は3.58、後者は1.48で、方向別の差があることが判った。
