# 1978年宮城県沖地震による液状化事例の解析

運輸省港湾技術研究所 正員 〇土田 肇  
正員 井合 進

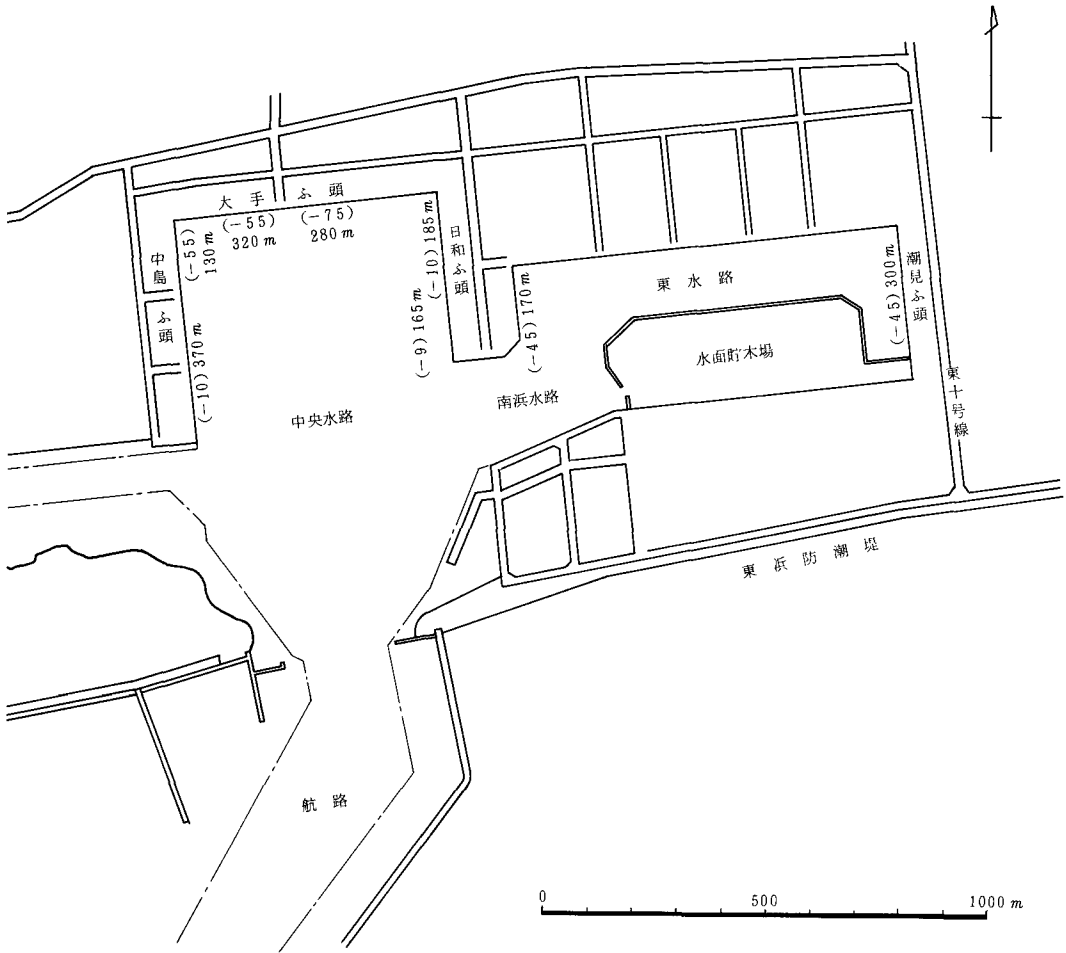
図-2 石巻港平面図

図-2に石巻港の平面図(主要部分)を示す。同港の中島埠頭(水深-10m)、日和埠頭(-9m)、潮見埠頭(-4.5m)は、いずれも鋼鉄板式けい船岸で、前節における分類③に含まれるものであり、けい船岸背後の地盤は液状化したものである。そのことは、既にふれたように、エプロン舗装の著しい沈下、舗装のクラックあるいは岸壁の上部コンクリートとの境からの顕著な噴砂から明らかである。日和埠頭については、水深-10mの部分には岸壁の前方移動や背後地盤の沈下が生じていず、液状化現象が発生しなかったと判断される。日和埠頭の水深-9mのけい船岸と水深-10mのけい船岸は隣接しており、少なくとも基礎面においては、両けい船岸の地点ともにその地震動に大差はなかったと考えられる。しかるに、前者において液状化現象が発生し、後

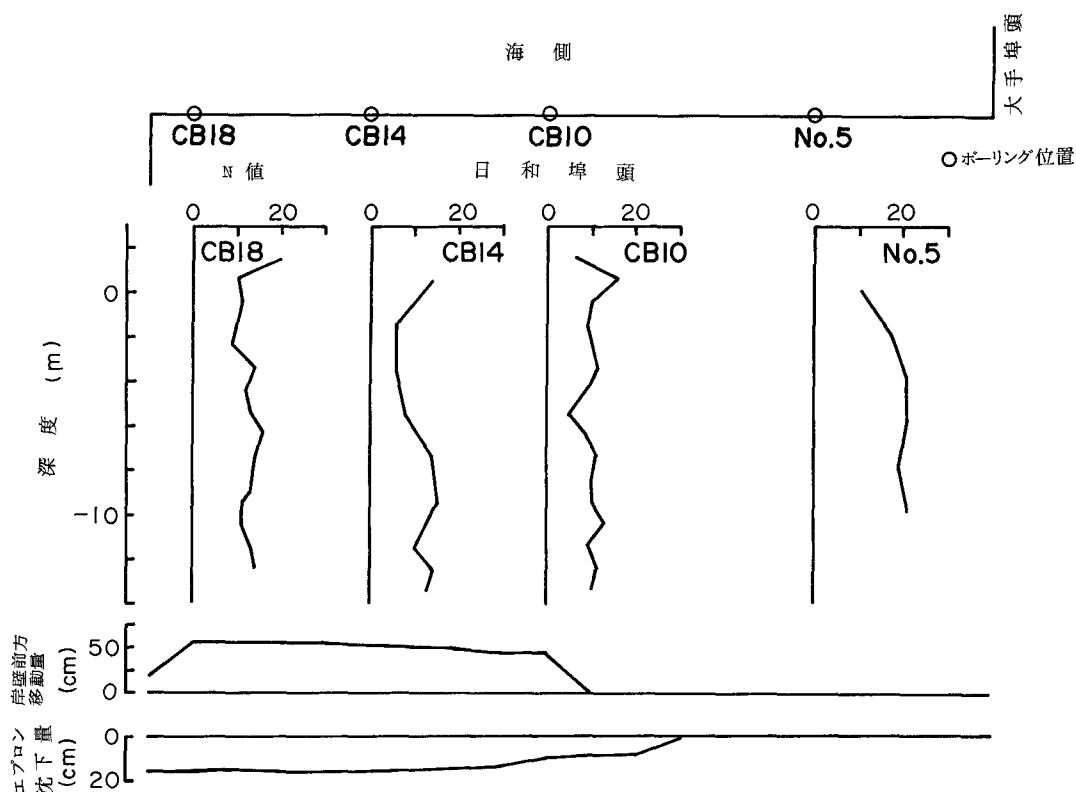
図-3 N値および沈下量

日和埠頭のけい船岸延長に沿った4地点の地盤のN値を図-3に示す。CB 18, 14, 10は地震後に行なった土質調査の結果である。したがって、地震動および液状化現象の影響を受けた後のものである。しかし、潮見埠頭で地震後に行なった標準貫入試験の結果を地震前に行なったものと比較したところ、大きな差はなかった。それ故、近似的に地震前の地盤のN値と考えるとよいであろう。No. 5は地震前に行なった標準貫入試験の結果である。CB 18, 14, 10とNo. 5とでN値にこのような差があるのは、水深-9mのけい船岸を建設するに当たって、下方の粘土層の地盤改良のために、エゼクタを用いて砂柱を施工したためと考えられる。図-3には、岸壁の前方移動量および岸壁前面(法線)から3m後方におけるエプロン舗装(アスファルト舗装)の沈下量をも示した。これからも、水深-9mのけい船岸部分と若干の隣接部に限って変状が生じていることがわかる。図-4には、CB 18, 10およびNo. 5の位置の深度-1.0~-1.4mおよび-3.0~-3.4mの土の粒径加積曲線を示した。ただし、これはCB 18およびCB 10の位置の土についても地震前の土質調査の結果を用いている。これから、土の粒度はいずれの場所の土についてもほぼ同じであることがわかる。

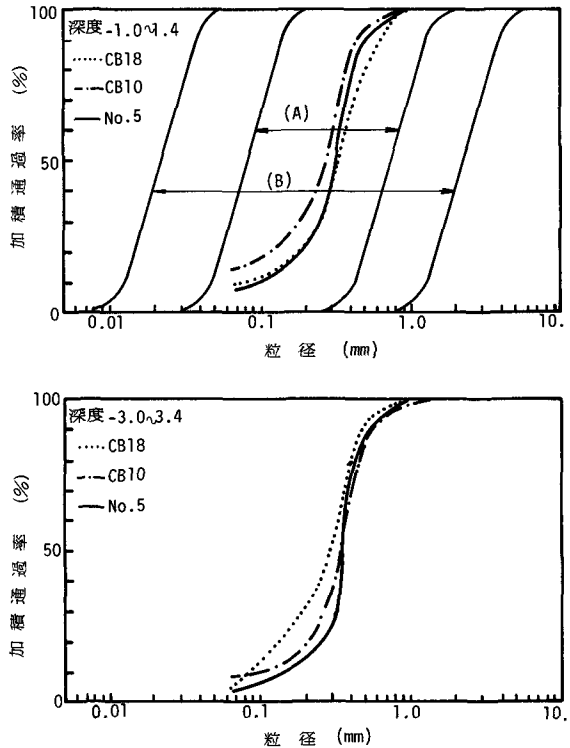
図-4 各地点の土の粒度(深度別)

港湾構造物の設計に於ける液状化現象の予測は、粒度とN値により行なうことが多い<sup>2)</sup>。粒度については、均等係数の小さい土の場合、図-4の上段の図の(B)として示した範囲内のものが、液状化の可能性のある土とされ、(A)として示された範囲内のものが特に液状化の可能性のある土とされている。N値については、限界値が地震動の最大加速度の関数として与えられており、地下水面下の地盤のN値が限界値より小さいとき、液状化の可能性ありとされている。先の地震応答計算の結果では、地表の最大加速度は250 Galである。この加速度に対する限界N値は14である。図-5のN値の分布と比較すると、液状化現象の発生した地点のN値は14より小さく、発生しなかった地点のN値は深度0mの値をのぞき14より大きい。したがって、予測基準はほぼ妥当ということになるが、この結果は地表の最大加速度の計算値に依存していることに注意する必要がある。

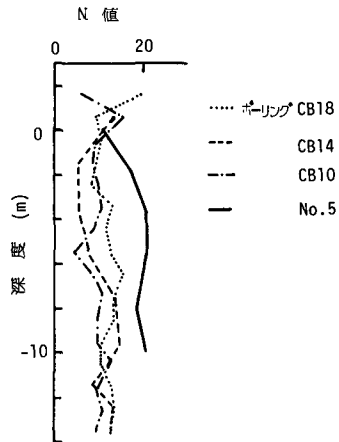
図-5 各地点の地盤のN値

前項の説明から明らかなように、液状化現象の発生した部分と発生しなかった部分の地震動ならびに地盤の条件について、差があるものはN値である。そこで、各地点のN値を同一グラフにプロットしてみた。その結果が図-5である。これによれば、液状化現象の発生した地点(CB 18, 14, 10)と発生しなかった地点

(No. 5)の地盤のN値には明瞭な差があり、この差が液状化現象の有無となって現われたものと考えられる。
