宮城県沖地震による埋設管の被害

東京大学大学院 学生員 ○ 磯山龍二
 東京大学生産技術研究所 増井由春
 東京大学生産技術研究所 正員 片山恒雄

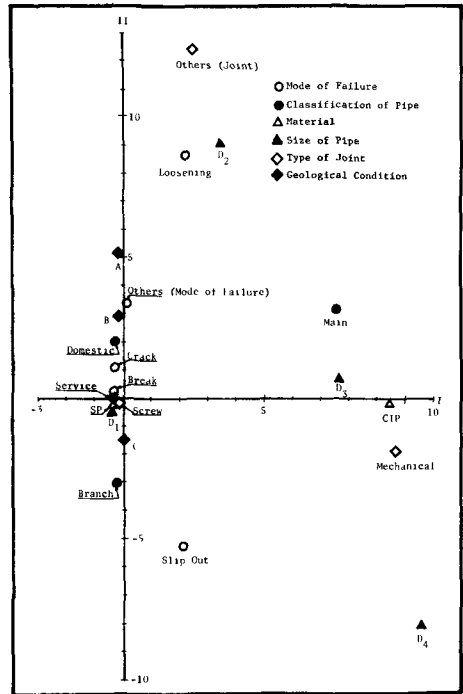
図-1 カテゴリの散布図

図-1は表-1のクロス表を元に座標変換された主軸I, IIに対するカテゴリの散布図である。この図でカテゴリ間の距離が近いものはそれぞれ相関が高いことを示し、新たな軸I, IIにカテゴリも分類することが出来る。I, II軸各々の物理的な意味は明確ではないが、I軸は管の種類、強さを合じたような意味を持つものと思われる。図-1から鋼管(SP), わじ継ぎ, 破損, 供給管, 管径50mm以下等を中心としたグループと、鑄鉄管(CIP), メカニカル継ぎ, 本管を中心としたグループにカテゴリが分類されること分かる。継ぎの抜出し, ゆるみは鑄鉄管に多い被害形態と考えられるが、これらのカテゴリは両グループの中間に位置している。これは、メカニカル継ぎ鋼管の被害を「一」整理の都合上、わじ継ぎに分類しているためで、メカニカル継ぎ鋼管被害が8ヶ所中、3ヶ所がわじ継ぎの抜出し, ゆるみの被害である。

- a) 管径100mm以下で主に文管・供給管・灯外内管に用いられるわじ接合鋼管の破損・電裂被害
- b) 絶対数は少ないが、メカニカル継ぎ鑄鉄管・鋼管の継ぎの抜出し, ゆるみ被害

仙台市水道管被害もほぼ同様の傾向を示すが、ガス管に用いられていない塩化ビニール管, 鉛管, 石綿セメント管については、塩化ビニール管, 鉛管はわじ継ぎ鋼管と同じような位置, 石綿セメント管はI軸ではより左(負)の方向に位置している。上記の特徴は管の強度, 継ぎの構造と考えれば当然のことであるが、表-1, 図-1から「一」が改めて確認された。したがって、埋設管の耐震性を論ずる場合、管の種類, 特に継ぎの構造により被害の性格が非常に異なることに注意すべきである。

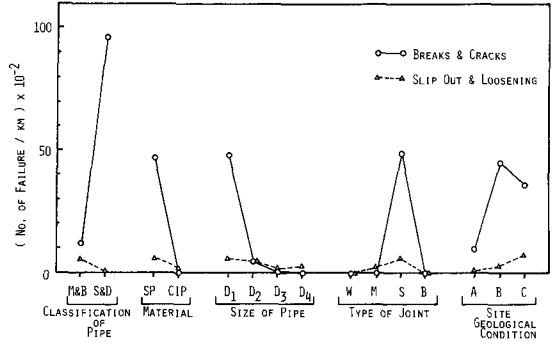
図-2 被害形態別被害率

クロス表を表-2の埋設延長を正規化した被害率(箇所/Km $\times 10^{-2}$)を表-3に示す。文献(1)では本支管については1Km当りの被害個数,供給・灯外管については需要家1件当りの被害個数として被害率を求めたが,ここには全て1Km当りの被害率で表わしている。表-3を眺めるとクロス表とほぼ同様の傾向を示していることがわかる。被害形態別,継手別被害率を示した図-2,3を見てこの傾向は明らかで,前節の考察が被害率でもあてはまることを示している。

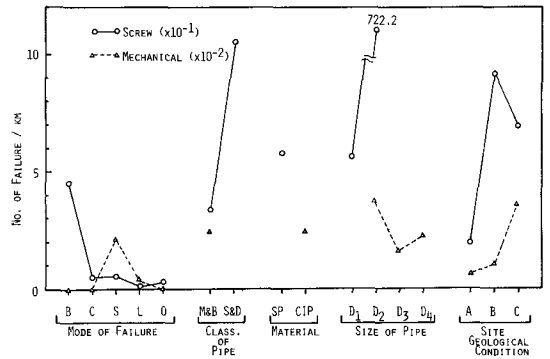
図-3 継手別被害率

表-3は可能なかぎりの全ての組合せに対する被害率であるが,先にも述べたとおり,カテゴリー内には相関の高いものもあるため,あまり意味のない組合せもある。これらの相関も考慮するに前記分類(a),(b)に対応する代表的な被害率としては,継手別の被害率に注目するのが妥当である(図-3)。アーク溶接継手(鋼管),印ろう継手(鉄鉄管)の被害はDであるが,印ろう継手鉄鉄管は延長が50Km程度で全地盤の安定した旧市街地に埋設されていた(表-2)。おなじ継手でD₂(75~100mm)の被害率が異常に高いが,埋設延長に疑問があり(表-2),除外して考えるのが妥当である。

地盤別被害率はメカニカル継手ではA(低丘陵:旧市街地),B(沖積平野),C(宅造地)の順に高くなっているのに対して,おなじ継手ではBの被害率が最も高い(図-3)。これは文献(1)の結果と異なるが,埋設延長を排定する際(表-2)に,新たに判明した地盤別おなじ継手鋼管の延長比率(A:22%,B:12%,C:56%)(4)を考慮した

ことで地盤ごとの延長が大きくなってきているためである。また,長町地区(地盤B)での供給管・灯外内管被害の多発も影響しているものと思われる。一方,同じ地盤Bでも市東部の沖積地盤地帯では比較的被害が少なかった。

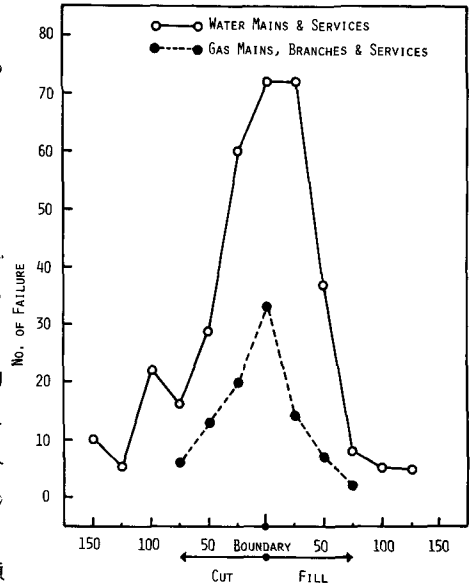
図4 被害と境界からの距離の関係 (南光台)

宅地での埋設管被害の特徴として切土と盛り境界付近での被害が多いことが指摘されているが、この距離と被害の対応を調べたものが図4、5である。境界からの距離は管の埋設方向によらず最も近い境界までの距離とした。ただし、切盛りの境界線も厳密なものではないので、この数値はかなり大雑把なものと解釈すべきである。図4は南光台に於けるガス管(灯外内管を除く)、水道管(給水長道を除く)の被害であるが、両者とも境界の影響が顕著である。黒松、将監、泉パークタウンの各団地の結果を図5に示すが、南光台と同様の傾向を示している。しかし、南光台においても被害分布に地域的な差が見られるなど切盛りの境界だけでは説明できない現象もあり、各団地について旧地形と現地形の比較、土質条件等を考慮した詳細な検討が望まれる。
