(53) 最近の中国における橋梁の地震被害

中央大学大学院

東京大学生産技術研究所

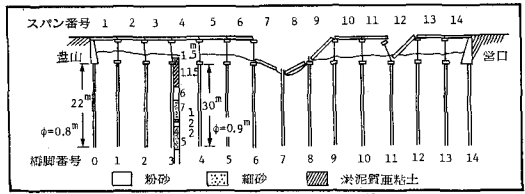
図6. 盤山橋全体図<sup>(11)</sup>

毎地地震：盤山橋は盤山鎮の南端の双台子河にあり、1973年に完成した14スパン全長315.64mのプレキャストRC単純支持T桁の道路橋である(図6)。2本の柱体を橋軸直角方向に並べたRC橋脚と4本の杭からなる基礎を有し、地層は粉砂・細砂・淤泥質土からなる。被害は、地表面下15m前後にある粉砂層が液状化を来したことによる。2月4日の本震で、盤山側の表層地盤がすべり、各橋脚は河の中央方向に変位したが、桁同士が互いにはつかりあつて拘束されたために、2号・3号・4号橋脚は河岸方向に傾斜し、柱体部は破水体上で切断した。施工の失敗で杭長の足りなかつた7号橋脚は15cm沈下し、その左右で橋面は波形を呈した。さらに、2月9日のM=5の余震で、さらにすべりを生じたため、8号橋脚の柱体部は切断し倒れ、7号橋脚が沈下したために、7号・8号・9号の3スパンが落下した。橋面の下には送ガス管が配置されてあつたので、落下した3スパンの自重が管体に加わり、11号橋脚は管体に引張られ、盤山側に傾いたために、11号スパンも落下した<sup>(11)</sup>。

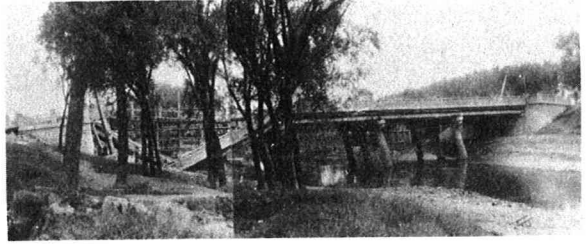
図7. 勝利橋の地震後の全景

唐山地震：勝利橋は震度階Ⅹ度区にあり(図5参照)、1966年に完成した5スパンRC単純支持T桁(5×11m)の道路橋である(図7)。橋脚は直径1mの杭3本からなる高さ6.5mのバイルメント型式で、約18mの根入れを有しており、橋台は高さ8mの重力式U型石積み構造であつた。地盤は両橋台の後方では地表から7~8mまでは硬い塑性粘土であり、その下層は細砂及び中砂よりなる。河床では地表から10m位の深さまで砂層である。

地震後の現場調査によれば、橋台の底部から4~6m(地表面から12~14m)の深さの砂層で液状化が発生した。橋台が液状化層に沿って水平方向にすべりだしたため(図8)、唐山側の橋台で1.15m、反対側の橋台で2.45mそれぞれ河の中央方向に変位し、同時に沈下・傾斜した<sup>(11)</sup>。このため、兩岸とも、橋台の後方10~15mの範囲に数本の地割れが生じ、0.5~0.6m沈下した。また、河岸に隣接した橋脚1基は根本から折れて倒壊し、これは支持されていた2スパンが落下した<sup>(12)</sup>。
