(53) 震害からみたフィルダムの耐震性について

東京大学生産技術研究所 田村 重四郎

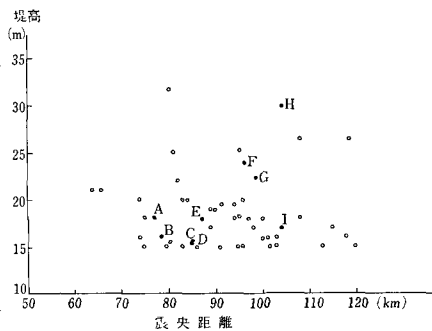
図-4 新潟地震におけるアースダムの震央距離と堤高

図-4は、佐渡に建設されているアースダムも含めて震央距離120km以内にある51つのダムの震央距離と堤高を示し、図中●印は変状又は被害のあるダムである。高いダムは、新穂ダム(堤高31.5m, 昭和34年竣工)、関柴ダム(堤高30.0m, 昭和34年竣工)で、他はほとんど15~20mの高さである。この地震では全部で51個のアースダムに変状又は被害が発生しているが、この範囲では51つのダムの内9つに変状又は被害の報告がある。

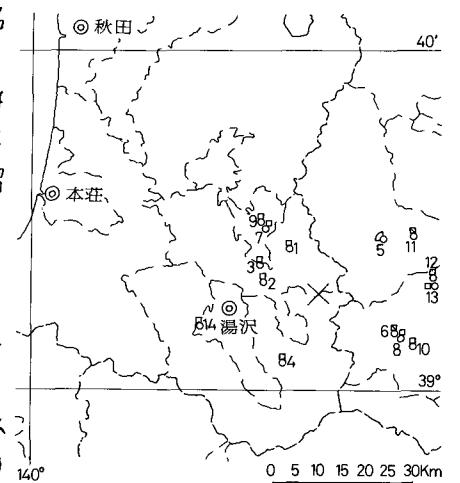
図-7 ダム位置図(秋田県東南部の地震、M=6.2, 1970)

この地震では、震央より12~13kmの相野ダム(堤高40.8m, 昭和36年竣工)が建設されている。このダムは円弧可なり面法で耐震設計されている。設計震度は0.15である。ダムサイトでは、岩盤上で200~250ガル程度の最大加速度があり、そのとみられる。地震により、堤頂でパラペットに沿って長さ約30mの軽微な亀裂が発生した。この亀裂には、上流面の頂部でほぼ鉛直に作られた高さ約4mの石積みの波返し部分の挙動が関連しているものと推測される。

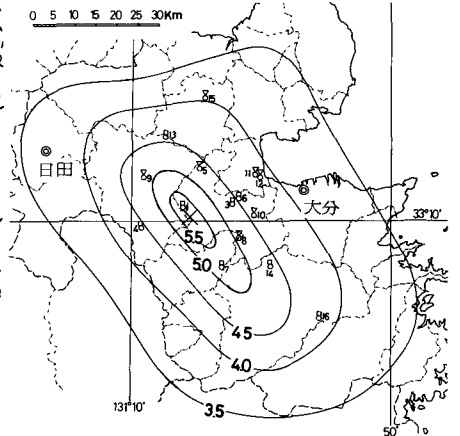
図-8 ダム位置図(大分県中部地震、M=6.4, 1975)

この地震では山地下部ダム(堤高18.2m, 大正7年竣工)が本震より3~4kmの所にあり、(震度VI)激しい地震動を受け被災した。このダムは安山岩角礫凝灰岩の風化土で築造された中央壁型アースダムで、上流のり面勾配は頂部約2mが1:1.2、その下は1:3とあり、下流は1:2とあり、この地震により上流側のり面頂部の1:1の急傾斜部が破壊し、コンクリートフェーシングに亀裂が生じ、堤頂の中央部から左岸にかけて縦亀裂、右岸取付部近くに横断亀裂がそれぞれ発生し、下流のり面及びり尻の道路と左岸地山内に亀裂が生じた。亀裂幅は数mmから20mmで深さは20~30cmかほとんど、深いものでは1mのものもある。地震後調査の結果、亀裂はダム内部では達していないことがわかった。地震前日30~40mmの降雨があり、ダムは満水状態にあり、このため、震度4.5以上の範囲には苜川(堤高15m, 昭和28年竣工), 尾土(堤高18m, 江戸時代)の各ダムがあり、被害は報告されていない。

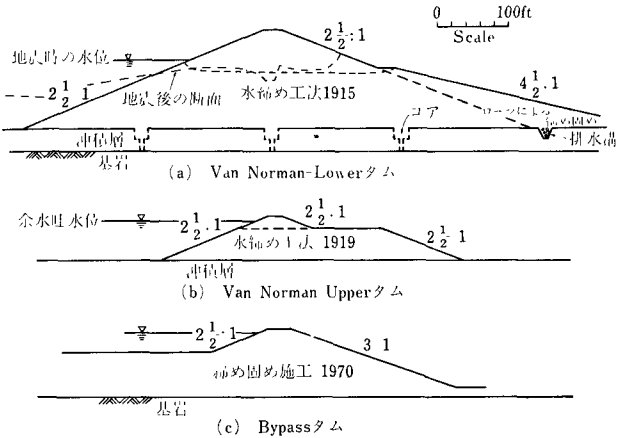
図-9 サンフェルナドダム

サンフェルナド地震(アメリカ, $M=6.6$, $L=13km$, 1971年)の際、3個のダムが余震域中心より10km足らずのところにあり、内2つのダムが被害を受けたのほく知られている。San Fernando-Lowerダムは堤高43m, 1912年に着工、水締め工法で高さ約29mまで築造し、1915年から使用を開始している。1929年から1930年に高さ43mまで通常の盛立2によりかさ上げし、1940年に下流側に盛土・転圧施工を実施して補強している。基礎は河成堆積層で10mで岩盤に達している。地震により下流のり面の上部より上流側へ滑動した。1930年にも地震によ

って軽微な被害を受けているといわれる。San Fernando-Upperダムは1919~1921年にかけて築造された高さ18mのダムである。下部33mは水締め工法で築造され、頂部5mは通常の盛立2施工とした。Lowerダムと酷似しているが、図-9に示すような断面形状がかなり異なり、異なる。基礎は前者と同様に河成堆積層である。この地震により堤体は0.9m沈下し、上部は下流側へ約1.5m移動した。亀裂が入った段状を呈した上流のり面は地震後削り取られ、貯水水位を下げた使用された。これらのダムのほぼ中間にBypassダムが建設されている。このダムは高さ約27m, 上下流のり面ともアスファルトセーキングされた均一型のアースダムで、岩盤(砂岩, 頁岩)上に最近のcompaction工法により1970年に築造されている。この地震で、ダムの中央部で約12cm沈下し、アスファルトセーキングに横断亀裂が1本発生したのみで堤体内には異状はなかった。Lowerダムに設置されたSeismoscopeはステールアウトした。また地盤で最大加速度は350~400ガルに達したとの推定があり、この地域で非常に強い地震動があったとわかる。

Lowerダムの被害の調査・解析の結果では、堤体材料の液状化によるもの見解が出されているが、通常の円弧可べり面の方法によるもの説明もできるという報告もある。1910年代はまだ耐震性が特にとり上げられてはいない時代であり、被災した2つのダムは耐震設計はされておらず、後の耐震性が検討されたといわれている。最新の設計と工法で建設されたBypassダムが「高い耐震性を示したことは重要である。これらのダムの地震震央距離25km以内にある、堤高22~37mで1923~1953年の間に竣工した4個のRolled Fill2施工したダムは大きな被害はなかった。被害を受けたのは水締め工法によるダムのみであった。
