(55) 日本海中部地震による下水道管路の被害とその特徴——秋田市の場合——

建設省土木研究所	○ 正員	加納 尚史
〃	〃	川島 一彦
〃	〃	大日方 尚己
日本技術開発	〃	磯山 龍二

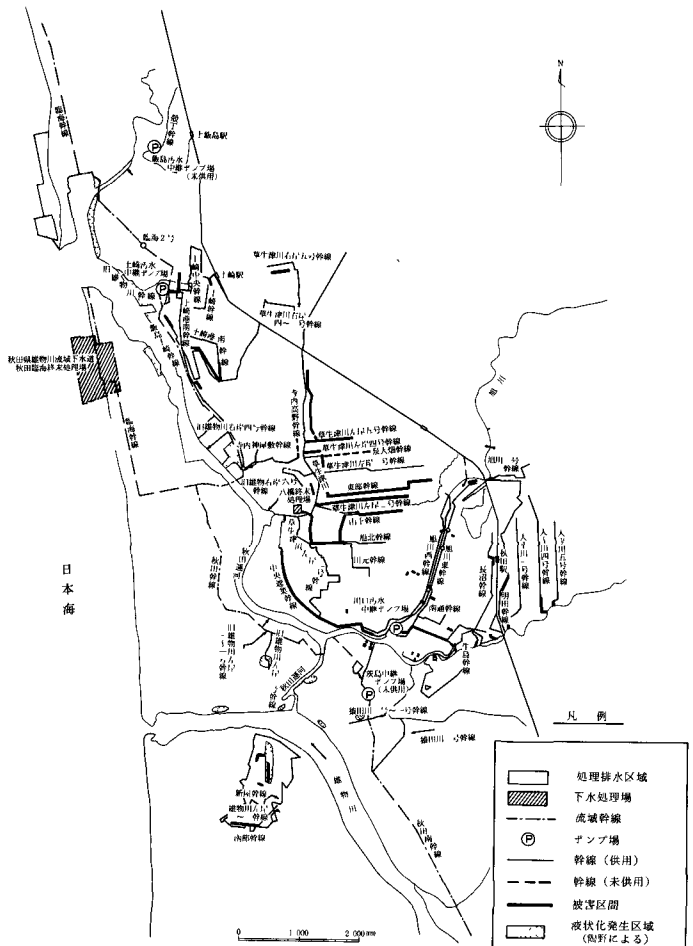
図1は、秋田市における管路建設状況を示したものである。地震発生当時の管路延長は、公共下水道281.7km、都市下水路4.3km、計286.0kmである。

図1 下水道管路の布設状況、被害下水道管および液状化発生区域

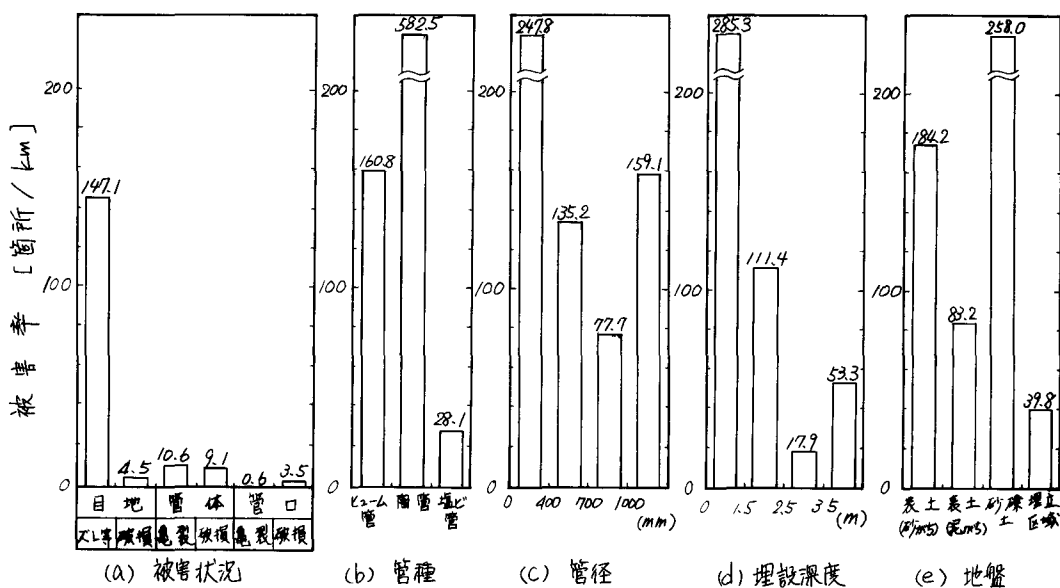
図2 管3r被害率の単集計結果

1に示す。これは、被害箇所数のクロス集計結果を調査延長のクロス集計結果で除して求めたものである。また、図2は、表1の対角要素(単純集計結果)を図示したものである。これらの結果より、管路の被害率に関しては、以下の事項が指摘される。

1) 被害状況としては、目地のずれが147.1箇所/kmと圧倒的に多い。管体の被害は、亀裂が10.6箇所/km、破損が9.1箇所/kmといずれも100m以内1箇所程度とされていることが注目される。

2) 管種別の集計では、陶管が582.5箇所/kmと断然大きな値となっている。陶管1本の長さを1mと見積ると、2本に1箇所は何らかの異常が生じていることになる。

3) 陶管の被害としては、目地ずれ等が543.5箇所/kmと大部分を占めているが、管体亀裂も19.4箇所/kmとかなり大きい。

4) 管径ごとおよび埋設深度ごとの被害率をみると、径が大きくなるほど、また、埋設深度が深くなるほど、とくに被害率が下がる傾向がある。ただし、径で1000mm以上、深度で3.5m以上で被害率が大きくなっているが、この理由としては、以下の点が考えられる。

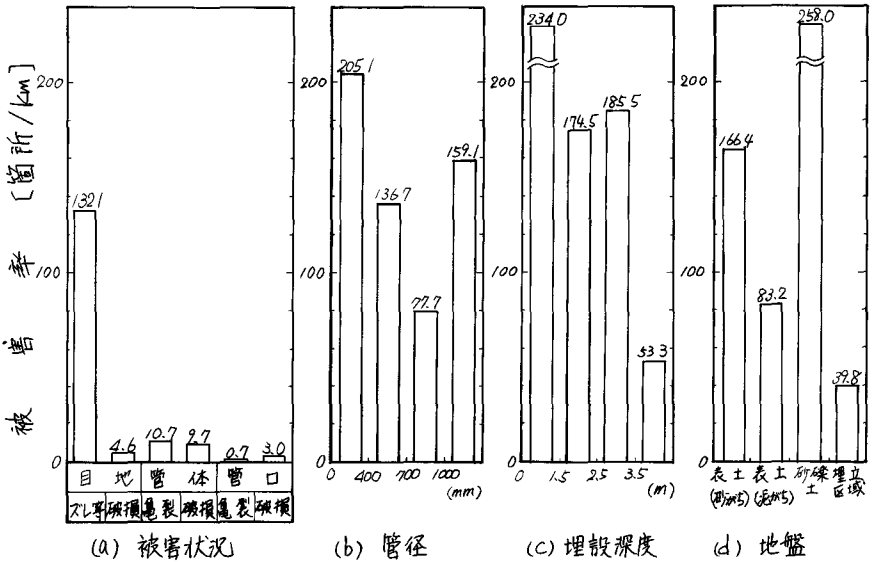
図3 ヒューム管の被害率の単純集計結果

以上の結果は、ヒューム管、陶管、塩ビ管全てを含んだ被害率であるが、陶管の被害率が非常に大きいため、ヒューム管だけについて単純集計した結果を示すと図3のようになる。

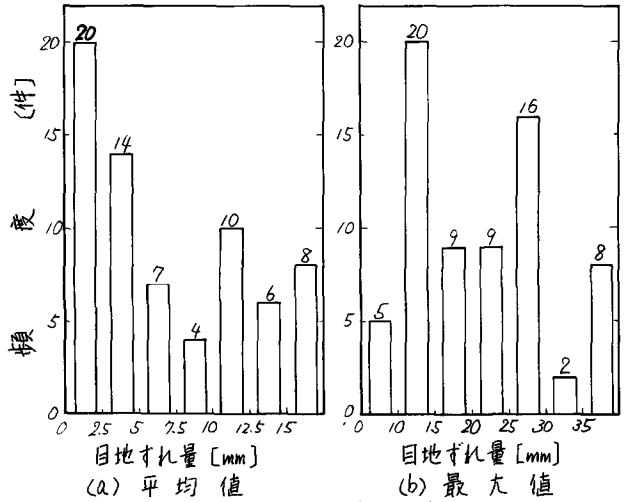
図5に目地ずれ量の平均値および最大値の頻度分布を示す。同様にして、目地ひらき量およびはなれ量の頻度分布をそれぞれ図6、図7に示す。ここで、いずれの被害形態も、被害が小さいものは、ビデオスケーラーにより十分検出できていないため、少なめにカウントされていることに注意しなければならない。

目地のひらきおよびはなれ量としては、最大60~70mmあること、また、目地ずれについては最大35mm程度あることが注目される。

図5 目地ずれ量の頻度分布

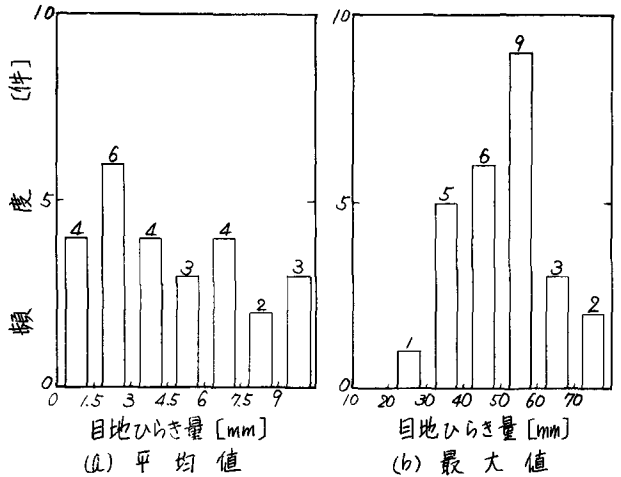
図6 目地ひらき量の頻度分布

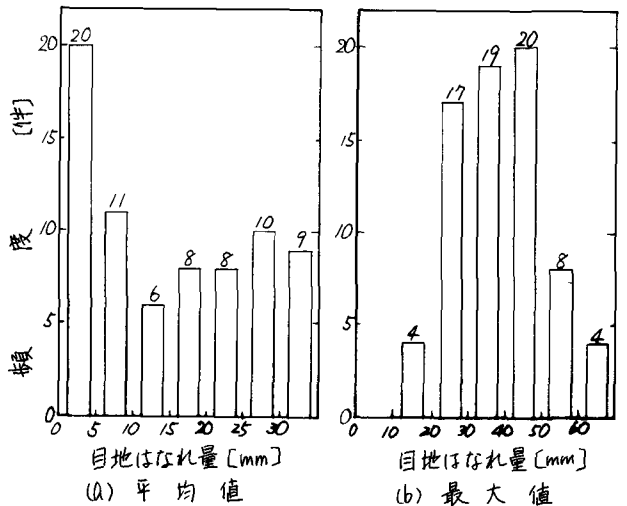
図7 目地はなれ量の頻度分布
