(112) 1985年3月3日のChile, Algarrobo地震による港湾施設被害

運輸省港湾技術研究所構造部

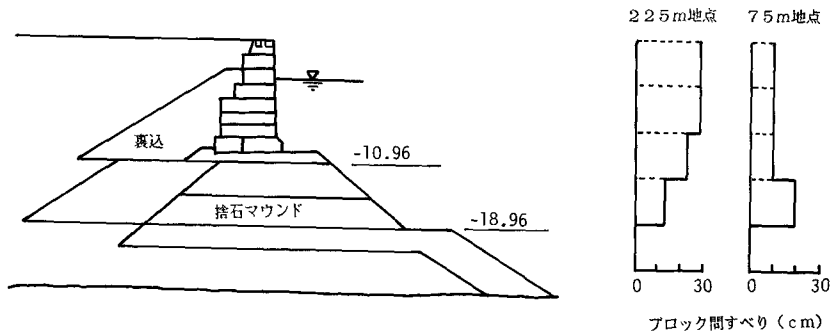
図-3 バルバライソ港第8ピース断面図及びブロックの相対すべり

施設の構造形式と被災状況は表-1に示すとおりである。同港は1965年、1971年に激しい地震動を受けており、1971年の地震では被害が発生している。ブロックの相対変位は、付着している生物の状況から、前回の地震によるものと今回の地震によるものとがあることがわかっていいる。係留施設の1例として、図-3に第8バースの断面とブロックの相対変位の状況を示す。(ブロックの相対変位量とブロックの高さ寸法は同一縮尺にならないうちに留意されたい。)同港の重力式係留岸の耐震性を日本の港湾構造物の設計基準に基づいて評価すると、設計震度の0.1の構造物となっていた。図-4は同港防波堤の断面である。この防波堤は水深の大きい地点に建設された防波堤として世界的に有名である。若干の沈下があり、マウンドの一部に崩壊が生じているようであったが、機能上支障をきたす被害には至っていない。

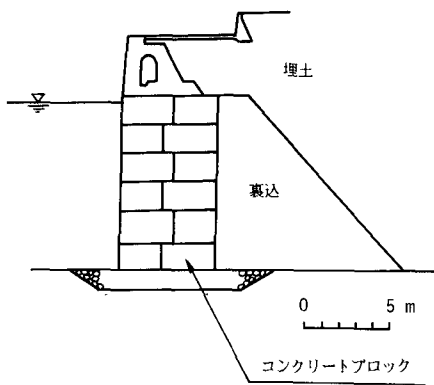
図-6 サンアントニオ港第1・2バス断面図

サンアントニオ港の平面図を図-5に示す。同港近辺には強震計は設置されていないが、さほど遠くないLillooというところの強震計では0.75Gの最大加速度が記録された。同港には7バースの係留施設がある。施設の構造形式および被災状況は表-1に示すとおりである。第1・2バースの断面を図-6に、第6・7バースの断面を図-7に示す。第2バースの大部分は完全に倒壊し水没していた。同港では埋立地盤に液状化があったことが認められた。埋立に用いた砂は均一な細砂で、観察によれば平均粒径0.1~0.2mmであった。
