(58) 1948年福井地震による
地盤の永久変位と地盤変状の調査

東海大学海洋学部
九州工業大学工学部
早稲田大学理工学研究所
東海大学大学院

浜田政則
安田 進
若松加寿江
越智敏夫

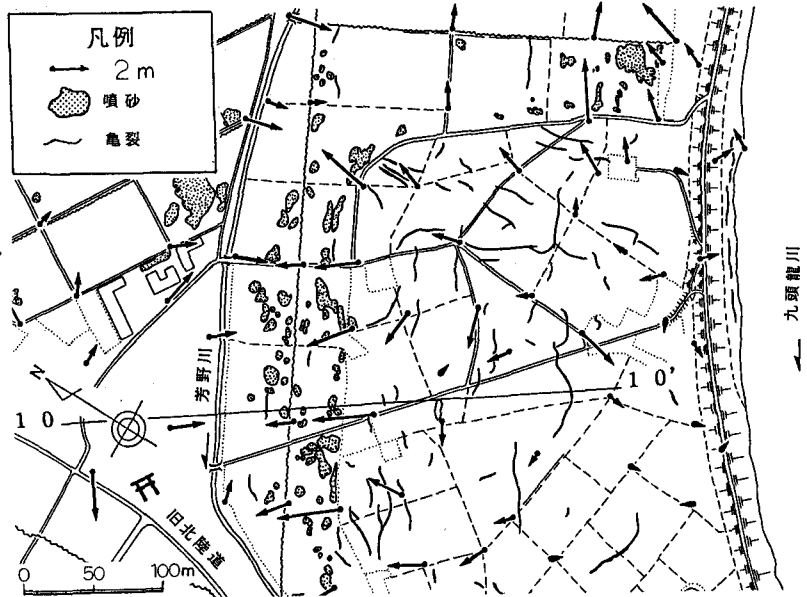
図3 芳野川、九頭龍川間の地盤変状

測定結果の一例として、図2に示すA地域の永久変位を図3に示す。図示したように芳野川流域では芳野川に向かう変位が卓越している。すなわち芳野川の北岸では南方方向の変位が、また南岸では北方方向の水平変位が生じている。変位は両岸とも最大 3.5m に達している。

これに対して河川規模の遙かに大きい九頭龍川沿岸では、九頭龍川に向かう変位は小さい。

図には航空写真より判読した噴砂、亀裂の位置を併せて示している。これによると水平変位が生じ始める起点付近では多くの亀裂が発生し、水平変位が収束する終点付近では噴砂が顕著である。

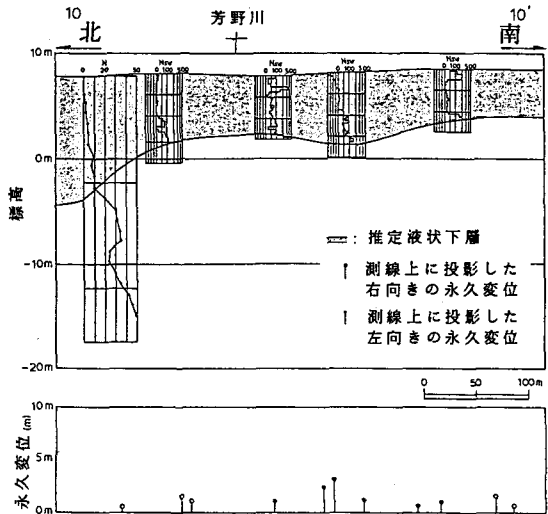
図4 土質断面図(10-10' 測線)

図3中の測線10-10'における土質断面図を図4に示す。かりにN値20以下の砂層が液状化したものとすると、液状化層の下面は北方方向に傾斜していることになる。芳野川の北岸では前述したように川方向すなわち南方方向の変位が発生しており、変位方向は液状化層下面の傾きの方向と一致していないことになる。

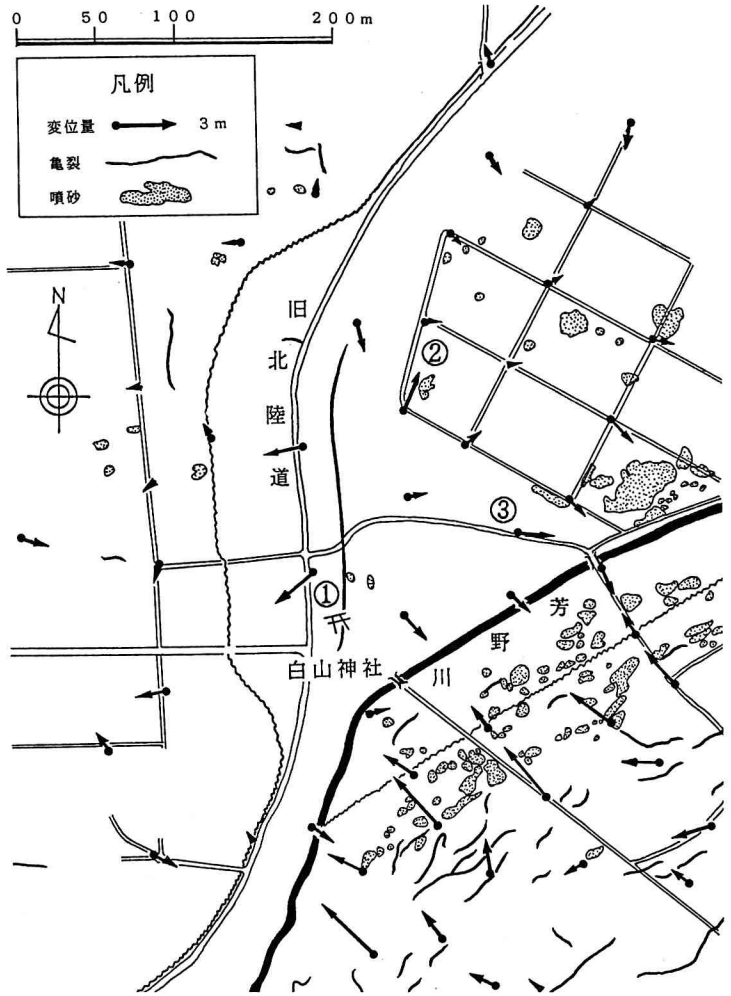
図5 下森田白山神社周辺

白山神社では境内に旧北陸道と平行な亀裂(図5中①)が入り芳野川側が1~1.5m低くなった。この亀裂は旧北陸道から5~10m川側を約200m続き、亀裂での段差は白山神社から離れるにつれて小さくなった。亀裂より川側の地域は多数の小亀裂が入り細かい砂と水が噴出した。白山神社周辺に生じた亀裂の原因について以下のことが考察される。図5に示すように芳野川は白山神社より下流側で旧北陸道と平行(北→南)に流れているが、白山神社より上流では北東→南西に流れを変え旧北陸道とは次第に離れていく。①の住民の証言によれば芳野川はもともと白山神社から北上して旧北陸道と平行に流れていたが、ある時期に現在の流路に変更された。このことが亀裂の原因と考えられる。

図5中②より川側一帯は地震動とともに小さな亀裂から約50cmの高さで一面に噴砂噴水し、余震とともに繰り返し噴出した。また噴砂の激しかった場所では全体的に土地が低下し、倒壊した家は一軒もなかった。この一帯よりも北陸道側の家が全て倒壊したのと対照的であった。写真3は図2中③の倉庫で直下に地割れが入り段差が出来たため傾いたが倒壊を免れ現存している。この付近の永久変位は1.5m程度とそれほど大きくないが激しい液状化の発生していた事が伺われる。

芳野川の南側の田畑では砂混じりの水が2m程吹き上げ、余震時にも噴出した。噴砂口の直径は約3m、深さは3m以上で周囲にドーナツ状にきれいな砂が積もっており、砂の高さは最大で約30cmであった。芳野川は地震により川底が上昇したため水は九頭龍川

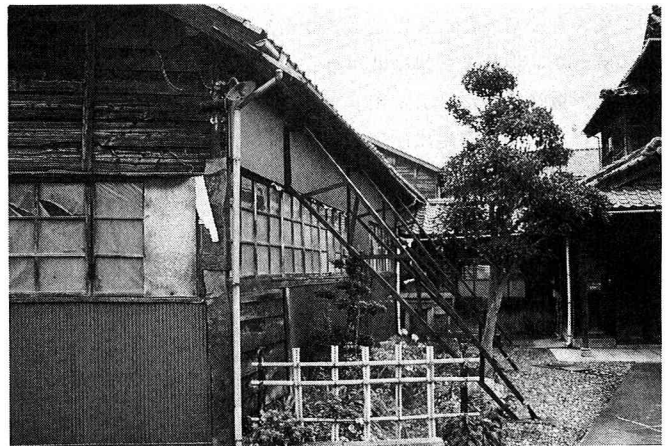
写真1 倒壊しなかった倉庫(図5中③)

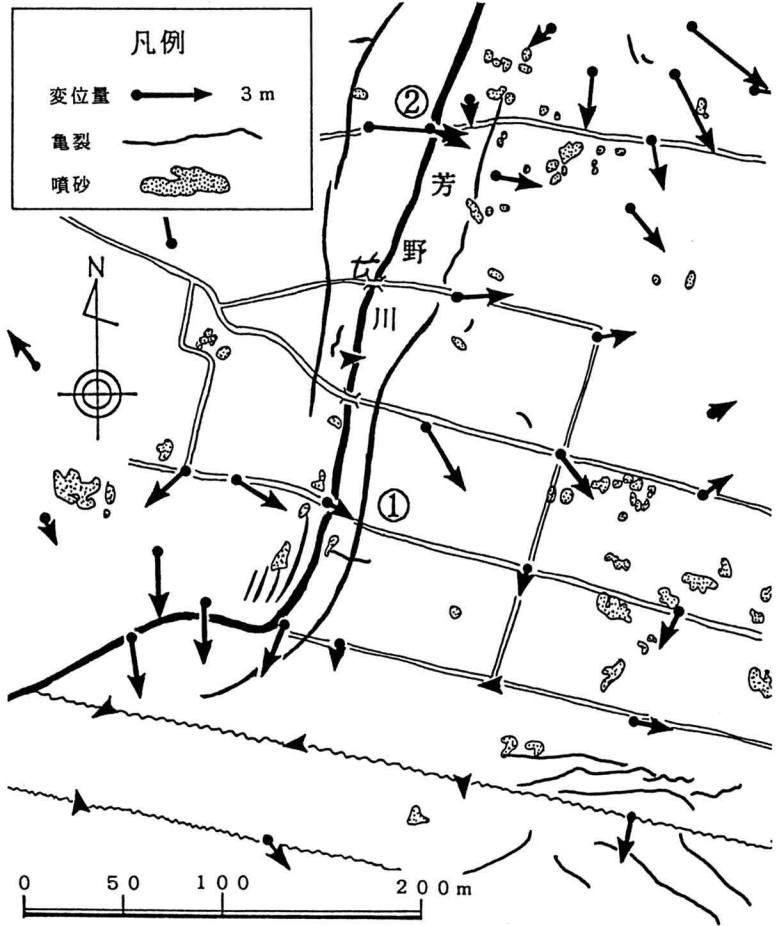
図6 上野本町周辺

図6に示した上野本町周辺では芳野川の両岸に川に平行な幅1~2mの亀裂が入り、西岸では亀裂の川側の土地が0.5~1m沈下した。芳野川は川幅が狭くなり川底が上昇した。測定された永久変位は両岸とも東または南東に向かっており、川幅の変化は確認できない。東岸では噴砂噴水が特に激しく、噴出した水は0.5~1m溜った。図6中①の亀裂は本震直後幅1m程度であったが、数時間後には幅3mとなり砂と水が噴出していた。更に1週間後には幅はそのまま亀裂が砂で埋まっていた。

図中②にあった土蔵は、屋根の軒下まで(約6m)沈下した。芳野川西岸の集落の中では地盤が川に向かって押し出したため、土地が広がった家や、道が曲がったところがある。

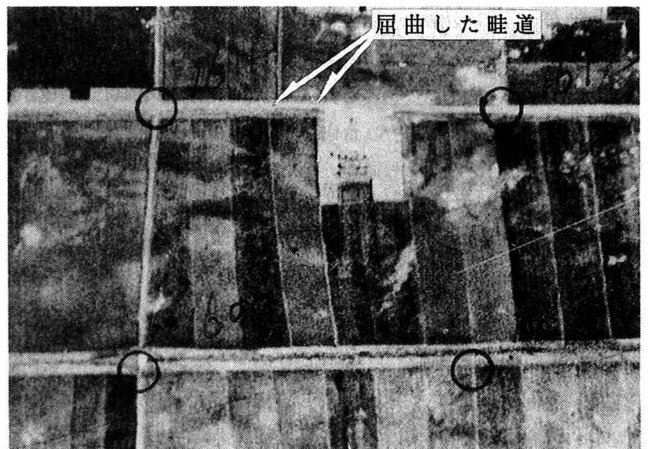
芳野川・九頭龍川間では激しく噴砂水し田が使えなくなった、また長さ50m、直線の畦道が、地震後弓状に曲がり、中央部での変形量は約4mであった。(この証言の内容は永久変位測定に使用した航空写真<写真2>で確認できる)

写真2 芳野川、九頭龍川間の畦道の屈曲
