(59) 1964年新潟地震による地盤変状のヒアリング調査

東海大学海洋学部

浜田 政則

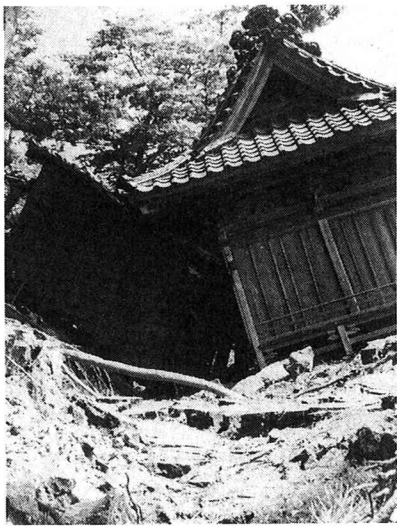
この地域では、川と平行に地盤の亀裂が生じたとの証言が多かった。地点Aでの被害状況について、次のような証言が得られた。川と平行する方向に2本の亀裂が生じ、亀裂から軽石や水が噴き出した。北側の亀裂が土蔵の下に生じたことにより、土蔵の中央部が沈下し基礎部分が開いた。地点Bに位置する西之宮神社では、写真1に示されるように社が亀裂に落ち込んだ。また社の北側では、写真2に示されるような亀裂が発生した。神社の境内は、地震により沈下したと言う証言が多く、地震前に約3 mあった石垣の高さが地震後には、約1.5 m程度になってしまったとのことである。写真3は、神社東側の地点Cに生じた亀裂の状況である。これに示される亀裂は幅約2 mで、南側（写真手前）が低くなるような段差を伴っていた。

写真1 亀裂に落ち込んだ社

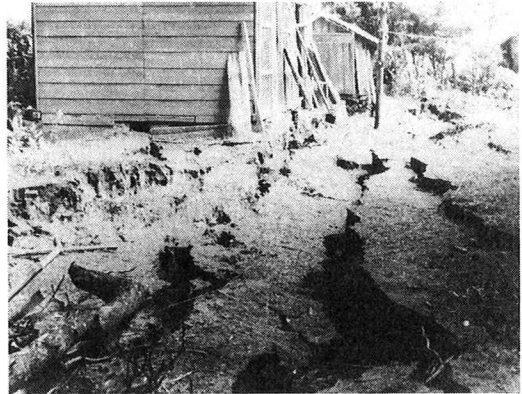
写真2 神社北側の亀裂

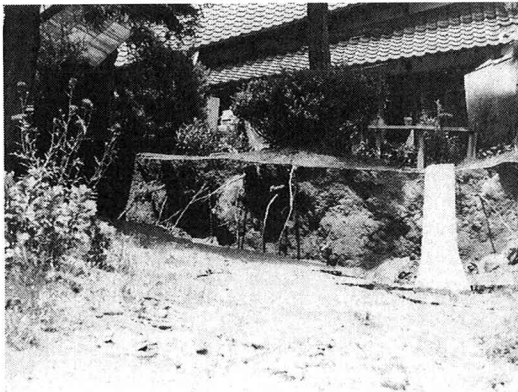
写真3 神社西側の地点Cで生じた亀裂

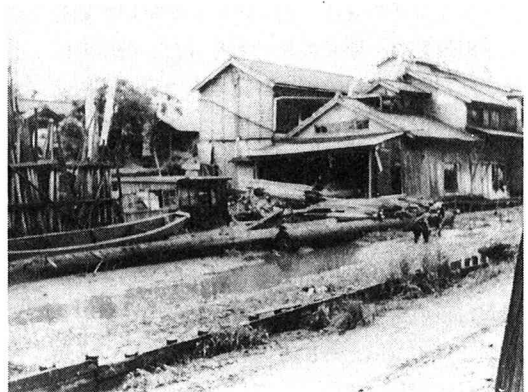
通船川では、地震によって河床が地表面とほぼ同じ高さまで隆起した。この状況を写真4に示す。証言に

写真4 通船川河床の盛り上がり

よれば、河床の隆起はこの付近の通船川全域で認められた現象である。

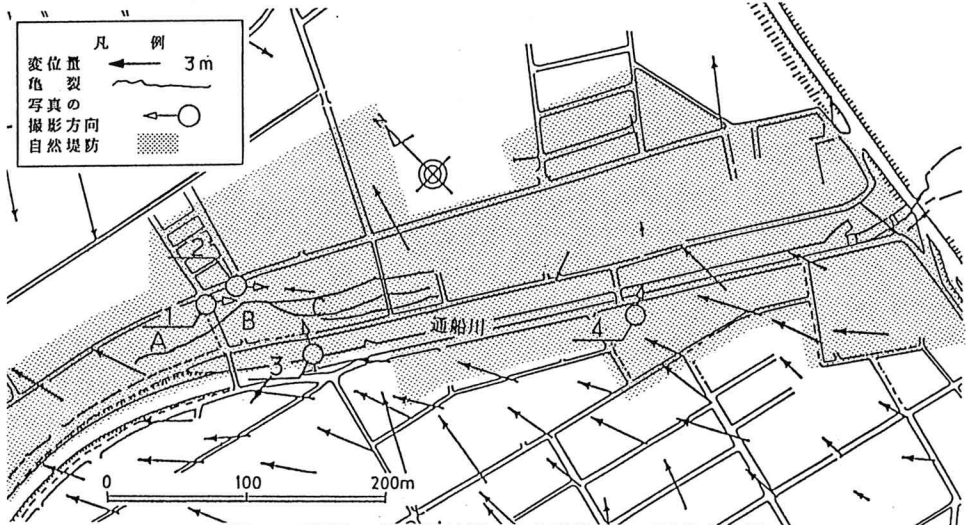
図2 新川町・津島屋付近の永久変位および地盤変状図
(地形図は昭和44年の測量に基づいて作成)

図には、地上写真、航空写真および証言を総合して推定した亀裂を示す。この地域は、自然堤防の微高地上にあり、北側の旧河道低地に向かった北西方向の永久変位が卓越している。川の南側では、南側の低地から微高地に向かって変位が生じており、地表面の傾斜と変位の方向が逆向きである。

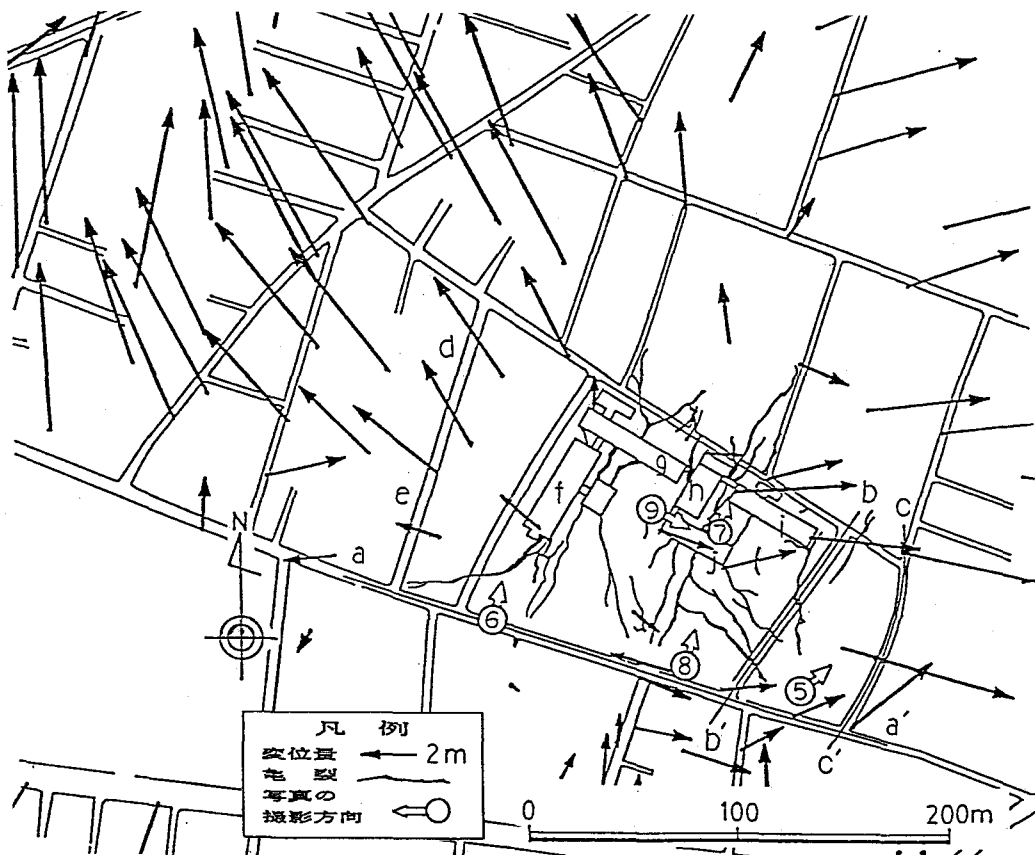
図3 大形本町・大形小学校周辺の永久変位および地盤変状図
(地形図は昭和44年の測量に基づいて作成)

図3に国道7号線に沿った海老ヶ瀬地区の永久変位の測定結果と航空写真判読による地盤の亀裂の状況を示す。これによると、永久変位は大形小学校を中心にほぼ放射状に生じていることがわかる。

図で示した小学校南側の道路a-a'、東側の道路b-b'およびc-c'はいずれも地震前直線であったものが、地震により曲ったとの証言が数多く得られた。地震直後の道路c-c'の状況を写真5に示すが、写真左端の民家付近で東側へはらみ出しているのがわかる。小学校の周辺では当時水田が多く、地震動の最中に地面が海の波のようにうねったと言う証言を多く得た。また、小学校の西側では、概ね3~7mの水平変位が北西方向に生じているが、地点d、eではそれぞれ電柱と側溝が地震により西方向に移動したとの証言が得られた。

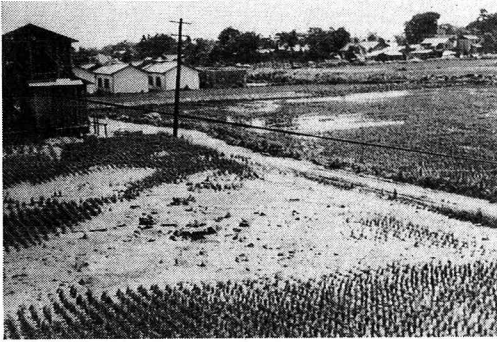
写真5 道路c-c'の屈曲

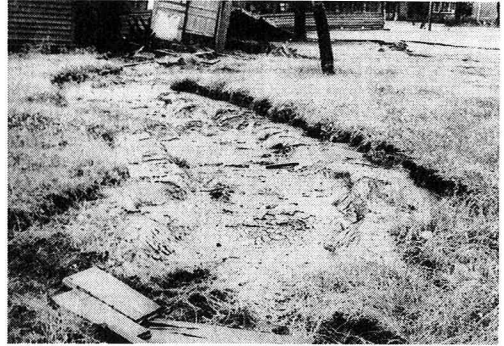
大形小学校では、体育館fが倒壊した。写真6は体育館fの下まで生じていた校庭の亀裂で、幅約3mに達する程の大きな亀裂である。g、h校舎間では両校舎間に亀裂が生じ、これらを結ぶ渡り廊下が引き裂かれた。同様にh、i校舎間でも亀裂により両校舎が約2m引き裂かれた。この状況を写真7に示す。i校舎が移動した地盤にのって北東に移動したとの証言もある。g校舎では、直線であった廊下が蛇行した。j校舎でも建物下に亀裂が生じ、写真8のように亀裂の発生箇所建物基礎部分が開いた。j校舎内部では、同じ箇所天井が落下し、写真9のように廊下が引き裂かれた。

写真6 小学校校庭の亀裂

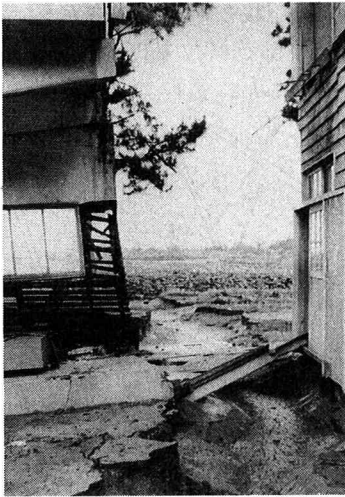
写真7 h-i 校舎渡り廊下

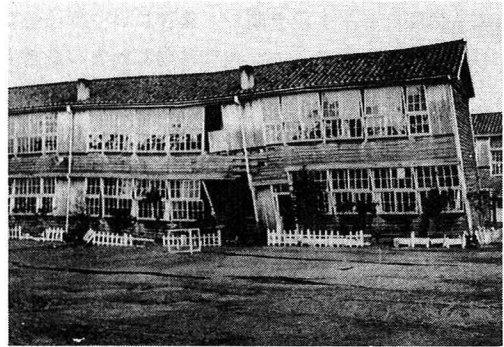
写真8 ハの字型に開いたJ校舎

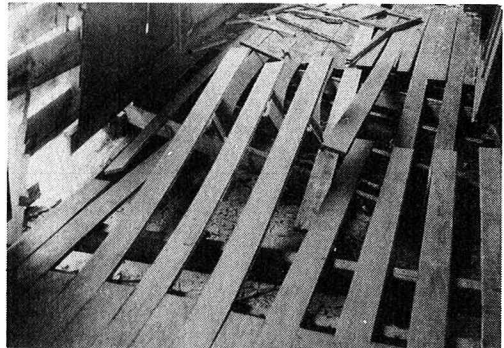
写真9 J校舎内部の廊下の被害
