(69) 下水道管渠の被害と地盤の永久変位—1983年日本海中部地震 能代市の事例—

建設省土木研究所 川島 一彦
建設省土木研究所 杉田 秀樹 日本技術開発㈱ 磯山 龍二
建設省土木研究所 加納 尚史 日本技術開発㈱ ○田口 由明

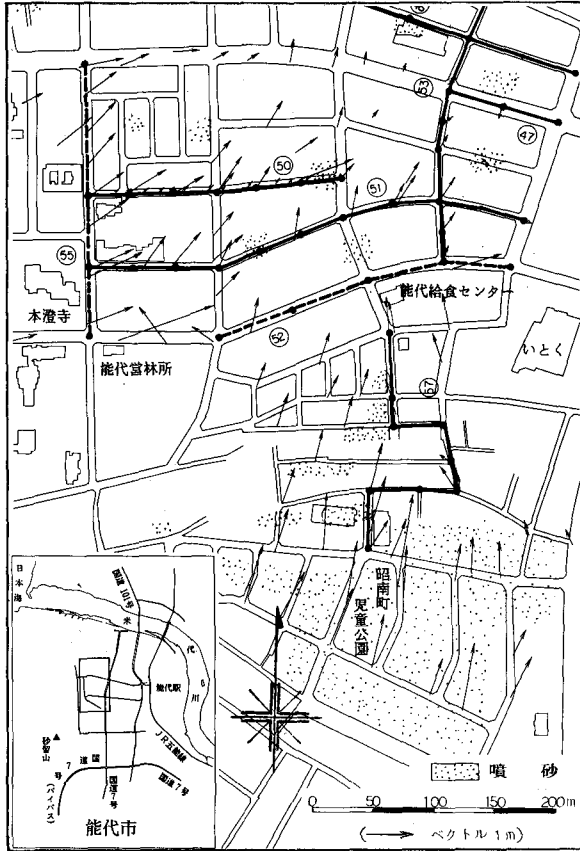
図-1 調査対象下水道管渠
(点線は4. で検討する路線)

本研究で対象とした路線、地盤の水平方向永久変位を図-1に示す。なお、新たに追加した永久変位ベクトルは、煩雑となるため図に入れていない。

地表は、道路舗装、家屋等の影響により動きを拘束されたのに対し、地下1.5~2.0mでは、液状化した砂層が流動した。このことは、地盤変位方向の下流に噴砂が見られることからある程度あり得ると考えられる(図-1参照)。また、“萩の台1号線”では、上記の理由に加え、路線に隣接して盛土があったことも大きな原因と考えられる。

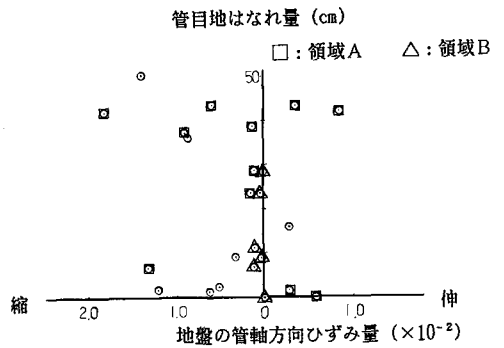
図-2 管軸方向の地盤のひずみ量と
管目地はなれ量との関係

ひずみ量”とは、人孔間の管軸方向の相対変位量を入孔間の距離で除して求めている。また、図中のA, B領域とは、地盤の動きに着目した分類で、それぞれ、Aは管軸方向の地盤変位が、Bは管軸直角方向の地盤変位が卓越している場合である(図-4参照)。図から、両者にはほとんど相関がないばかりか、地盤が圧縮されているにもかかわらず管目地がはなれている(引張られている)という逆の傾向の方が強いことがわかる。この傾向は管軸方向の地盤変位が卓越している場合(領域A)においても同様である。

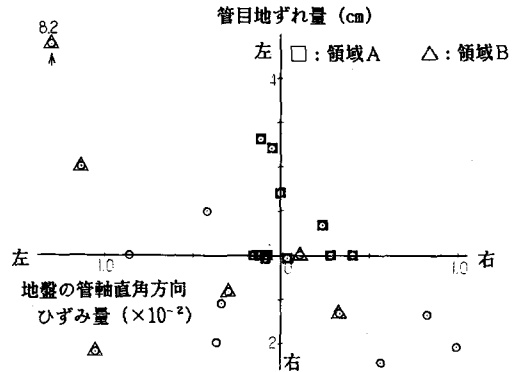
図-3 管軸直角方向の地盤のひずみ量と
管目地ずれ量との関係
(左右は管渠上流から見た方向)

管軸直角方向について、“地盤のひずみ量”と“管目地ずれ量”とを対比した結果を図-3に示す。図の第2、第4象限にプロットされていれば、地盤の動きと管渠の動きが対応していることになるが、第3象限にも4点ほどプロットされており、管軸直角方向についても両者は必ずしも対応していない。しかし、管軸直角方向の地

盤変位が卓越している場合（領域B）で管目地ずれ量の比較的大きいものについては、1点を除いて、第2、第4象限にある。

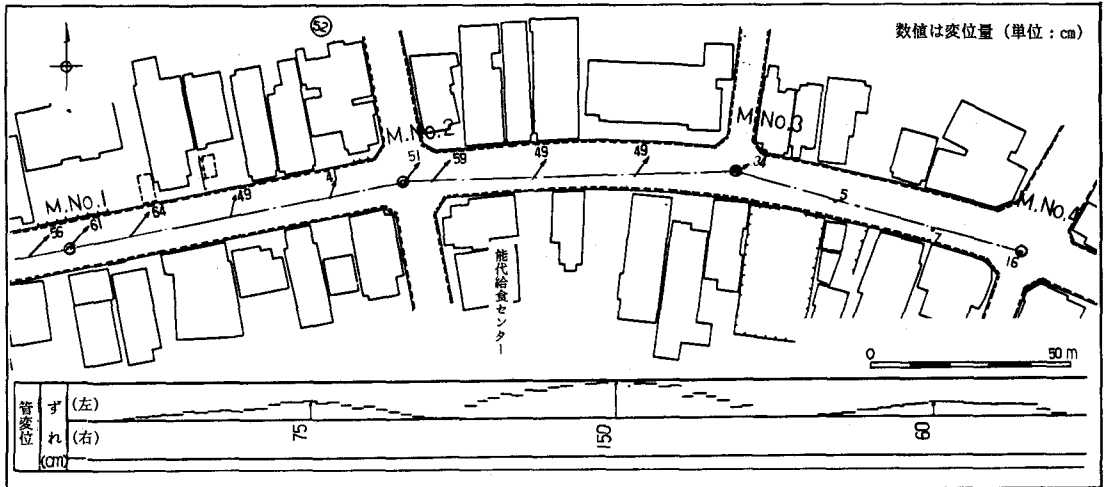
図-5 新柳町1号線（図-1中、No.52）のずれと地盤の永久変位

図-5の”新柳町1号線”では、地盤の変位はやや管軸直角方向が卓越し、その量は40~60cm程度と、南側の青葉町、昭南町の2m程度の変位に比べるとやや小さい²⁾。一方、管渠は、人孔間中央付近で地盤変位の方向に約1.5mと地盤変位に比べかなり大きな変位を示している。測定された変位置をもとに、管渠と地盤の変位の状況を図-7に整理する（人孔間中央付近）。まず、地盤（地表）は、人孔No.2~3間で、北側（図中で左側）に約41cm動いている。人孔は、図-5からわかるように地盤とほぼ同じ動きをしており、人孔No.2~3間の管軸線のずれは約32cmとなる。一方、管渠は、地震後の人孔間管軸線から150cm程度動いており、地震前からの絶対変位置は約182cmにも達する。すなわち、地表、人孔の動きに比べて管渠のみが大きく北側へ移動している。このことは、現地における路上の掘削ライン及び担当者からのヒアリングによっても確認されている。

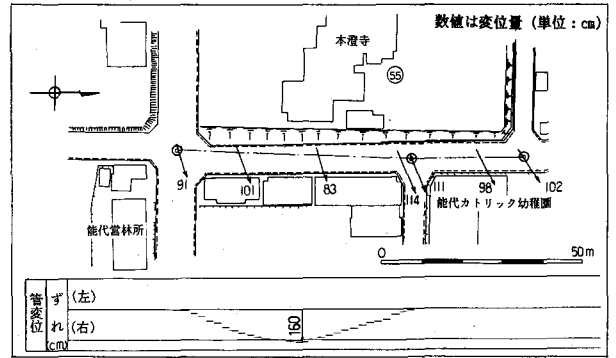
図-6 萩の台1号線(図-1中、No.55)の
ずれと地盤の永久変位

図-6、図-8に”萩の台1号線”の状況を示すが、地盤の変位と管渠のずれとの関係は上述の”新柳町

1号線”とはほぼ同様の傾向にある。ただし、新柳町1号線との相違点として、管路の西側が、南側で2m程度、北側で1m程度の高さの盛土になっていること(図-6、8参照)、地盤変位の傾向は他の人孔間も同様であるが、管渠の大きなずれは図-6に示す1区間のみで発生していることの2点があげられる。
