# (1) フィリピン・ルソン地震におけるリングエン湾沿岸地域の液状化被害と地盤条件

早稲田大学○若松 加寿江 佐藤工業 吉田 望  
清水建設 田蔵 隆 東海大学 浜田 政則

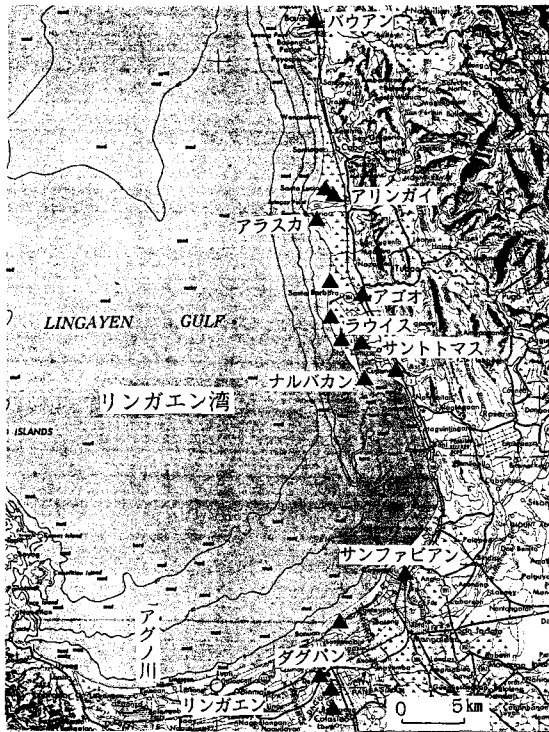
図1 リンガエン湾岸地域の液状化発生地点

1990年7月16日のフィリピン・ルソン島地震では、ルソン島北西部のリングエン湾に面した広い地域で液状化が発生した(図1)。本報では、現地調査によりリングエン湾沿岸地域の構造物被害と液状化との関係を明らかにし、これらの地域における地形・地盤条件をボーリングなどの地盤調査結果に基づき考察する。

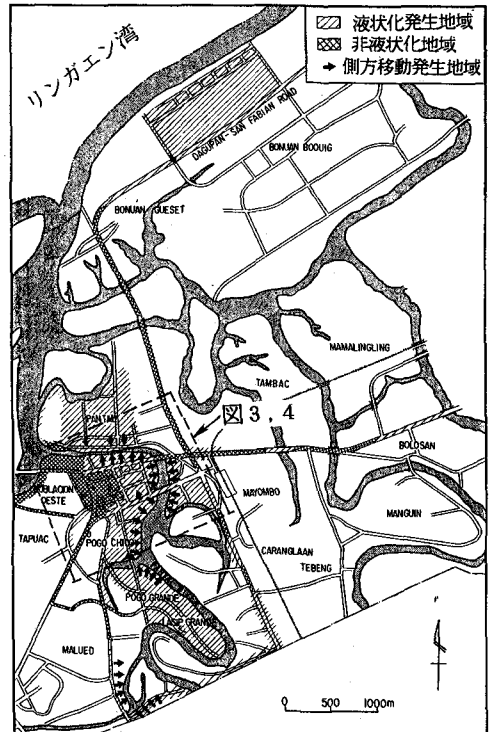
図2 ダグバン市における液状化発生地域・非液状化地域と側方移動発生地域

図2に、現地視察およびヒアリング調査により液状化が発生したことを確認した(噴砂が認められた)地域、液状化の痕跡が認められなかった地域、および地盤の側方移動が発生した地域を示す。現時点では地震前後の航空写真が入手できないため、側方移動による正確な変位量は不明であるが、現地での測量や住民の証言によれば、河岸部で少なくとも3~8mに達したと推定される。

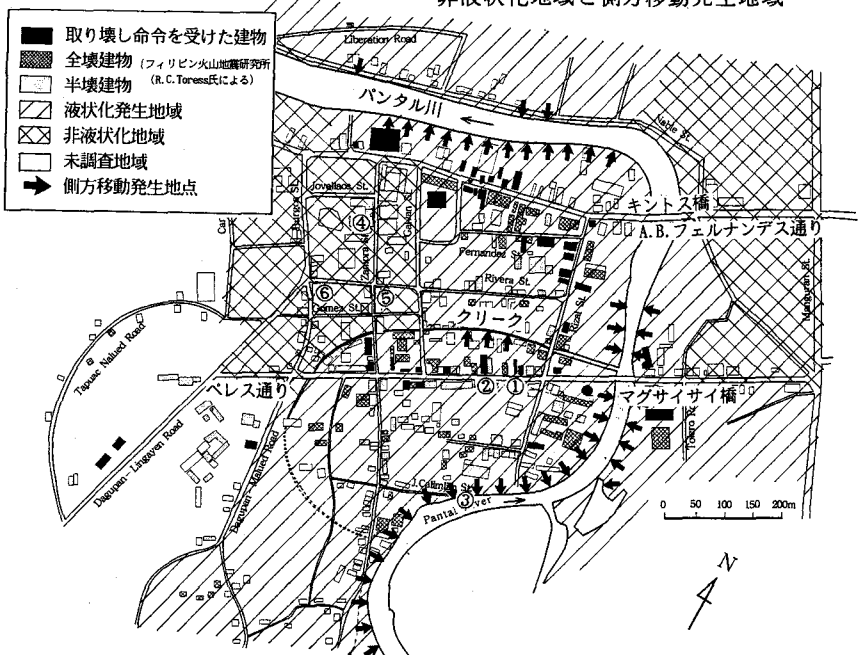
図3 ダグバン市街地における建物の被害分布と液状化発生地域・非液状化地域

図3は図2の市街地部分を拡大したものである。市街地には2~5階建てのRC造建物や木造建物が密集している。図3には、このうち主な建物の被害状況を示す。

ベレス通り中心部では、図3①のビルが約18度傾斜するなどの被害が発生した。住民によれば、「この付近はベレス通りの中でも噴砂が最も激しく、通りの両側には幅1~2mの地割れができた。地盤が全体に北側のクリークの方へ動き、図中②の建物は3m北方へ移動した。地震前には5mあったクリークの川幅が地震後2.5~3mに狭まった。この辺りは元養魚池で1950年頃に椰子の葉で埋め、1960年頃海岸の砂で埋め立てた」と証言している。付近を調査した結果、通りと直角方向に建つブロック塀は何れも北側のクリークの方へ移動し破断しており、クリーク沿いに建つ塀ははらみ出し、川側へ傾斜していた。また上記②の建物前の車道と歩道の舗装盤は約3m離れているなど、上述の証言を裏付けるような痕跡が認められた。しかし、ベレス通りの南側の構造物には側方移動の影響は認められなかった。

図3の③では、造られたばかりの護岸(断面25cm×60cm、長さ9mのRC製シートパイルが地表から約7.5mの深さまで打設されており、パイルは3mごとに長さ5mのタイロッドで控え版に繋がれている)が約10m河心方向に押し出されていた。住民によると、「沿岸の家屋はいずれも川方向へ動き、多数の家が流失した」とのことである。

噴砂等が認められなかった市街地西部では、煉瓦造のカソリック教会の塔の崩壊(図3の④)、建物の外壁の倒壊(同図⑤)、屋根が落下(同図⑥)などの振動による被害がいくつか散見されただけである。

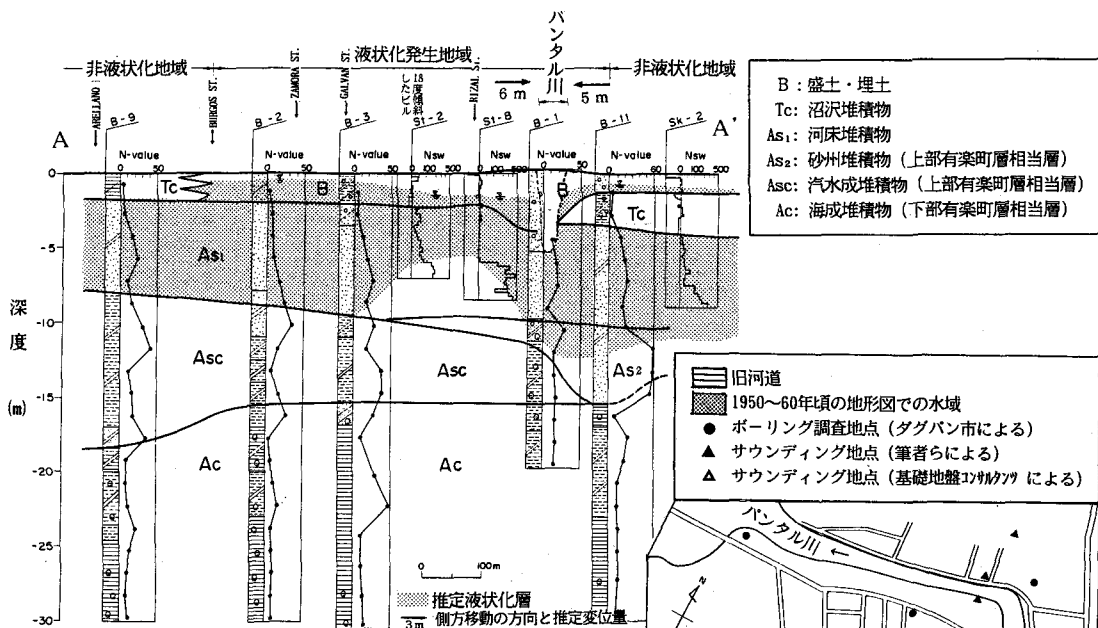
図5 ベレス通りに沿った地層断面図と推定液状化層

を実施している。さらに、筆者らも8箇所でスウェーデン式サウンディング調査を行った。これらの調査結果をもとに市街地の6断面について地層断面図を作成し、「道路橋示方書・同解説」の方法により液状化層を推定した（図5）。なお、液状化解析に際して、両国で行われている標準貫入試験の打撃効率の違い<sup>2)</sup>を

考慮し、図に示すN値は2分の1を乗じて補正した。また、地表最大加速度は、推定値200gal<sup>3)</sup>を適用した。液状化解析の結果、図5に示すパンタル川の河床堆積物(As<sub>1</sub>)および地下水位以下の盛土・埋土(B)が液状化したと推定された。

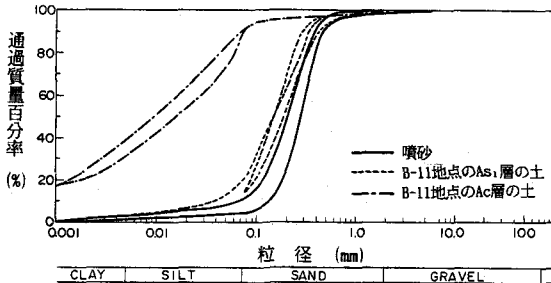
図6 マグサイサイ橋付近の噴砂とボーリング孔から採取された土の粒径加積曲線

図6に、マグサイサイ橋付近のボーリング孔から採取されたAs<sub>1</sub>層とAc層のサンプルと、その周辺での噴砂の粒径加積曲線を比較して示す。ボーリング孔の砂の粒径加積曲線はダグバン市が行った粒度試験結果に基づいており、噴砂は地震の約2ヶ月後に筆者らが採取したものである。Ac層の土は細粒分を90%以上、粘土分を30%含んでおり、液状化を起こす可能性はまずないと考えられる。これに対して、As<sub>1</sub>層の砂は平均粒径D<sub>50</sub>=0.2mm程度の均一な細砂で、液状化しやすい粒度特性を有している。噴砂は降雨等により細粒分が流されてしまった可能性はあるが、As<sub>1</sub>層の砂と極めて似ていることから、液状化したのは主としてこのAs<sub>1</sub>層と推定される。このことは液状化解析結果とも符合している。

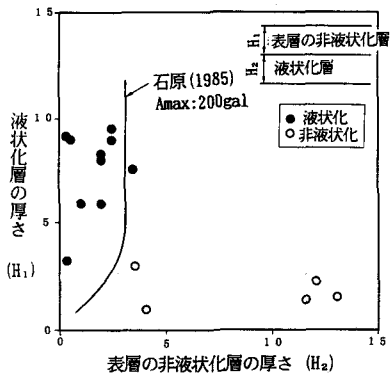
図7 液状化発生地域・非液状化地域における液状化層厚と非液状化層厚との関係

図7はダグバン市における表層の非液状化層厚とその下の液状化層厚の関係を示している。液状化地域では推定液状化層が5~10mと厚く、表層部の非液状化層が3m以下と薄かったことが分かる。これに対して、非液状化地域では推定液状化層の厚さが3m以下で、表層部に3m以上の非液状化層が存在する。図には最大加速度200galで液状化被害が現れる限界線<sup>4)</sup>も併せて示した。今回のダグバン市における事例は概ねこの限界線の内側に入っている。なお、前述のように、図3の③のパンタル川の護岸に深さ7.5mまで打ち込まれた杭が、大きく移動したことから、液状化層の下限が深さ7~8m以上に及んだと推察される。

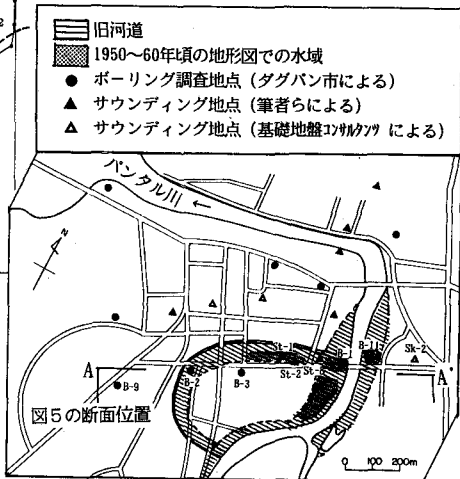
図4 ダグバン市街地における旧河道と1950~1960年頃の水域の分布

住人によると、「パントル川とクリークに囲まれた半円形の地域はニッパ（椰子）の生える低湿地や養魚池だったが、ペレス通りができてから徐々に造成された」とのことである。1950～1960年頃に測量したと推定される地形図には、ペレス通りの北側の一部とマグサイサイ橋の両岸には水面が残っている（図4）。

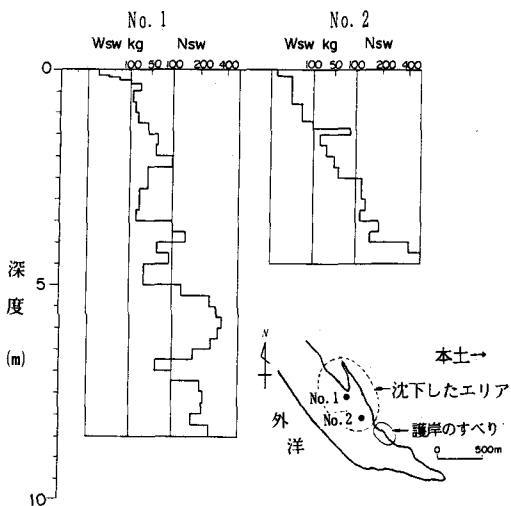
図8 ナルバカンにおけるスウェーデン式サウンディング調査結果

筆者らは地震の約2ヶ月後に現地を訪れた際、干潮時に2箇所ですウェーデン式サウンディング調査を行った。その結果を図8に示す。表層部にごく薄いシルト層があり、その下は-2.5~-3.5mまではN<sub>sw</sub>が60以下、N値に換算して10程度以下の緩い砂層である。以上のことを総合すると、ナルバカンでは液状化に起因して地盤沈下および側方移動が発生し、そのために村全体の土地が大きく沈下したと推察される。
