(36) 道路盛土崩壊事例に基づく切盛斜面の地震時挙動に関する一考察

日本工営 正員 ○大角恒雄

概 要

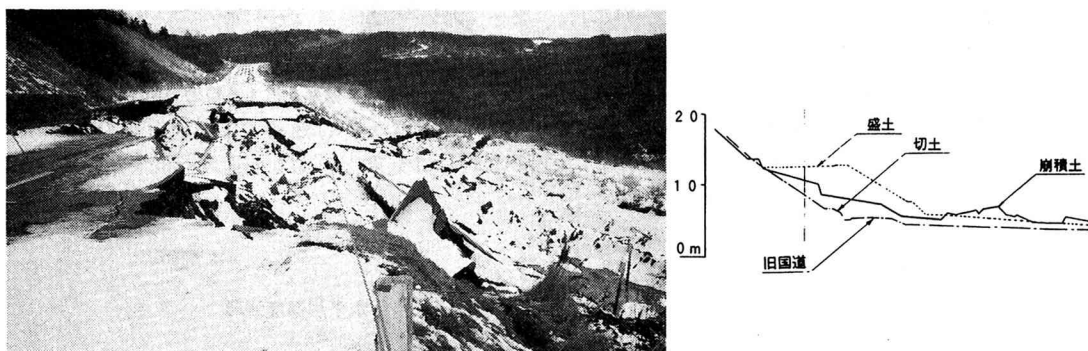
図-2 大きく陥没した国道44号線の現場斜面および概略断面図

1月25日に釧路入りし、国道の調査は、44、391、38号線を中心に実施した。これらの国道では路面の崩壊、路面の亀裂等が随所でみられ、通行止め、車線規制が行なわれていた。44号線の被災地の現国道の断面は旧国道の上に片側盛土を行なっている。44号および391号、38号線の調査でも被災箇所は斜面に片側盛土を行なった箇所によくみられた。また、土岐らの報文¹⁾でも、道路の被害は「盛土部と切土部の境界では必ずと言っていいほど横方向の亀裂が発見されている」と報告されている。44号線の崩壊した盛土材のサンプルを持ち帰り、粒度分析を実施した。液状化を生じたと思われる釧路副港での埋土土との粒度加積曲線の比較(図-3)すると、細粒分が10%以上多く含み、地盤の破壊形態は液状化に対する抵抗において副港より多少大きかったものと考えられる。

現地を視察し、被害を受けた盛土地盤に共通する破壊形態を分析すると、以下の項目の要因が複合された結果により、崩壊を生じたことが推定される。

- 1) 周辺は沢の地形であり、切盛境に水が溜まりやすく、多くの湧水が生じている。
- 2) 斜面と盛土地盤の剛性の違いにより地震波が増幅した。
- 3) 斜面形状による地震波の鉛直成分が卓越した。

周辺地盤は沢地形であり、地下水位も高く崩積土上に湧水がみられる。地盤の剛性比の違いによる地震波の増幅は、重複反射理論から斜面と盛土地盤との間で増大することが推測される。また、片側盛土の構造となっており、水平振動の波が斜面形状に応じて反射を生じ、鉛直方向の振動となって盛土の強度低下を誘発させたものと思われる。2),3)の検証として後述の2次元動的FEM解析による応答解析シミュレーションを行なった。

- 1) 盛土内に地下水を浸出させない。
- 2) 盛土底部の強度補強。

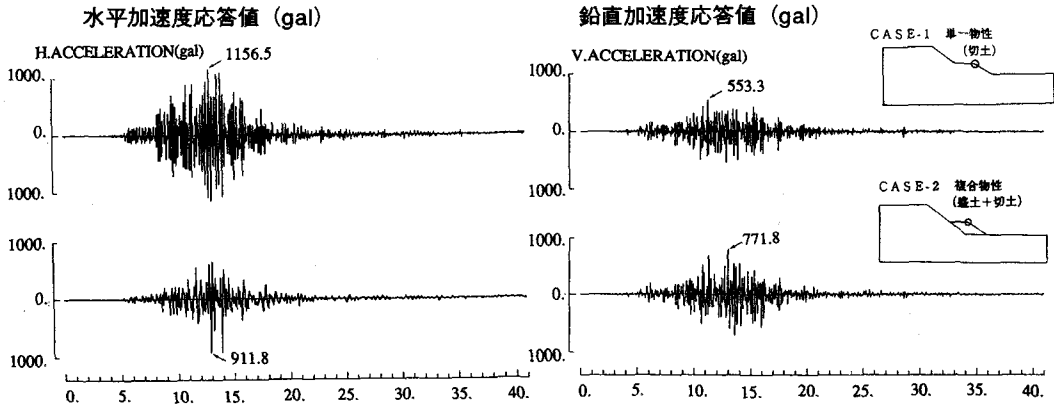
図-5 盛土のり肩部応答加速度値比較

図-5にのり肩部の応答値を、図-6にのり肩の応答加速度の伝達関数を示す。図-5において両ケースを比較すると水平加速度の応答は同程度となったが、時刻歴波形の形状は大きく異なっている。また、鉛直加速度ではCASE-2の方が4割程度大きい増幅となり、鉛直加速度の伝達関数もCASE-1では2Hzまでフラットであるのに対し、CASE-2では3Hzまで増幅し急激に倍率が低下している。また、図-7にのり尻部最大加速度発生時における加速度ベクトルを、図-8に最大せん断ひずみ分布を示す。図-7の加速度ベクトルではCASE-1が一方向に振動しているのに対し、CASE-2では盛土内で乱れが生じ、のり肩部と底部とで加速度方向が逆転し、偶力を誘発している。また、図-8に示したひずみ分布では加速度の乱れによって盛土底部に地盤内ひずみが集中していることがわかる。よって、盛土底部に大きなせん断ひずみが繰り返され、底部が破壊し、道路盛土の崩壊を生じたことが想定できる。
