(63) 不整形地盤と木造家屋の地震被害との関係

鹿島建設(株) 技術研究所 正会員 大保直人
 東電設計(株) 柳下文雄
 東京電力(株) 技術研究所 正会員 柴田昌之
 (財) 電力中央研究所 正会員 岩楯敏広
 東京理科大学 正会員 東平光生
 (株) 奥村組筑波研究所 正会員 吉川正昭

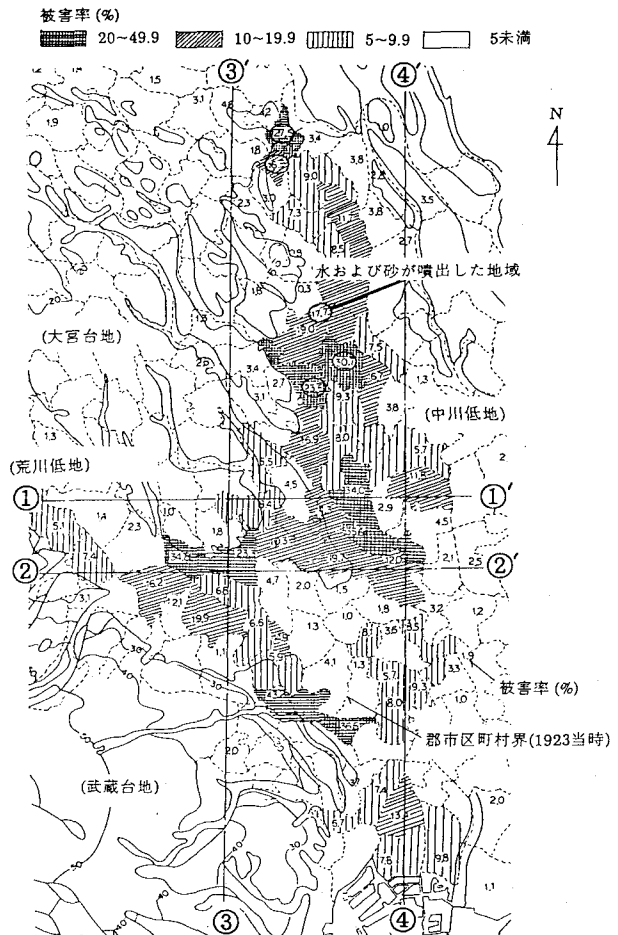
図-1 関東地震による木造家屋の被害率(全壊率)分布

図-1には、震源域から比較的離れており、地盤条件の差が被害に顕著に効き、かつ山地、台地、平野等の地形がはっきりしている埼玉県を中心に『震災予防調査会報告』³⁾に基づいて作成した関東地震による木造家屋の被害率分布を示す⁴⁾。なお、図の郡市区町村界は、主に陸地測量部発行の20万分の1帝国図(明治40年から大正5年までに製版され、図幅によっては昭和10年までに修正改版されたもの)の境界によった。同図から、関東地震の震動による家屋の倒壊は、「大宮台地」などに隣接する台地の縁辺部で顕著であることがわかる。中川低地の春日部市や草加市、荒川低地の浦和市や志木市や川越市などがその地域に

あたる。なお、『埼玉県地震調査報文』⁵⁾に”水および砂が噴出”の記述のある地域の被害率を○で囲んであるが、これによると中川低地で被害率の高かった地域のうち、北側に位置する武里や川通は液状化が原因とした被害と考えられる。

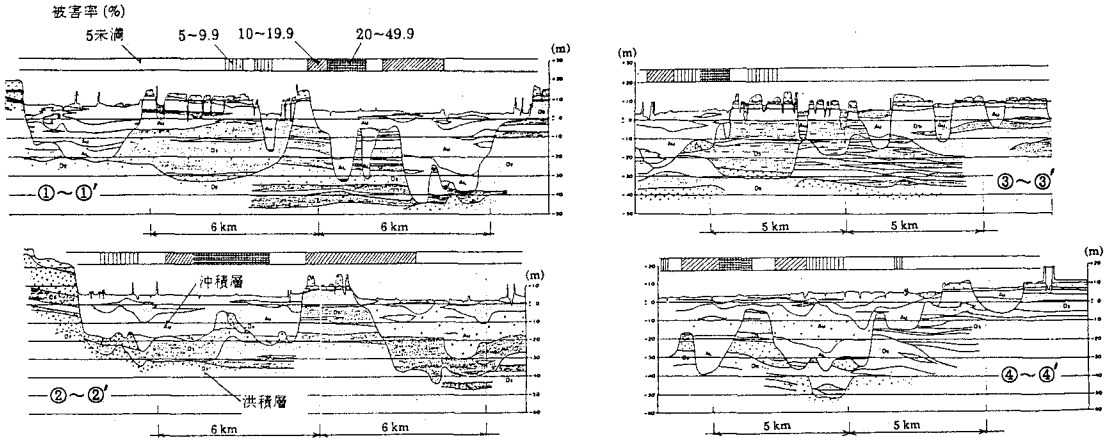
図-2 木造家屋の被害率分布と地質構造の関係
(図-1の①～①' , ②～②' , ③～③' , ④～④' 断面)

図-1に示した被害率が20%以上であった3地域のうち、液状化が生じた可能性があった中川低地北側の区域を除く東西・南北2箇所を通る代表的な①～①'、②～②'、③～③'、④～④'の地質断面⁶⁾と被害率の関係を図-2に示す。これらの図より、関東大地震による木造家屋の被害が集中した地域は図-3に示すような地質構造(またはそれらの組合せ)を有する地点であることがわかる。

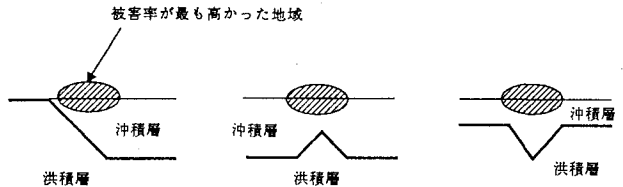
図-3 被害が集中した地域の地質断面の模式図

5. まとめ 木造家屋の地震被害は、宅地造成地の被害つまり地盤被害に起因するものと地震動によるもの分類される。ここでは、地震動を原因とした木造家屋の地震被害と不整形地盤の関係を明確にするために1923年関東大地震、1978年宮城県沖地震および1987年千葉県東方沖地震の被害報告の再整理、さらに被害発生付近の地質条件図や断面図を入手しその関係を調べた。その結果地震動に起因する木造家屋の被害は、3地震での地質断面と木造家屋被害率や件数から図-3に示したような地質断面図で表せる不整形地盤地域に被害が集中する傾向にあることが確認できた。千葉県東方沖地震の地震被害については、深さに関する地盤条件の変化を示すデータを収集し、検討を進める必要がある。今後、地震被害と不整形地盤の関係を定量的に明らかにするために、地震応答解析を実施する予定である。

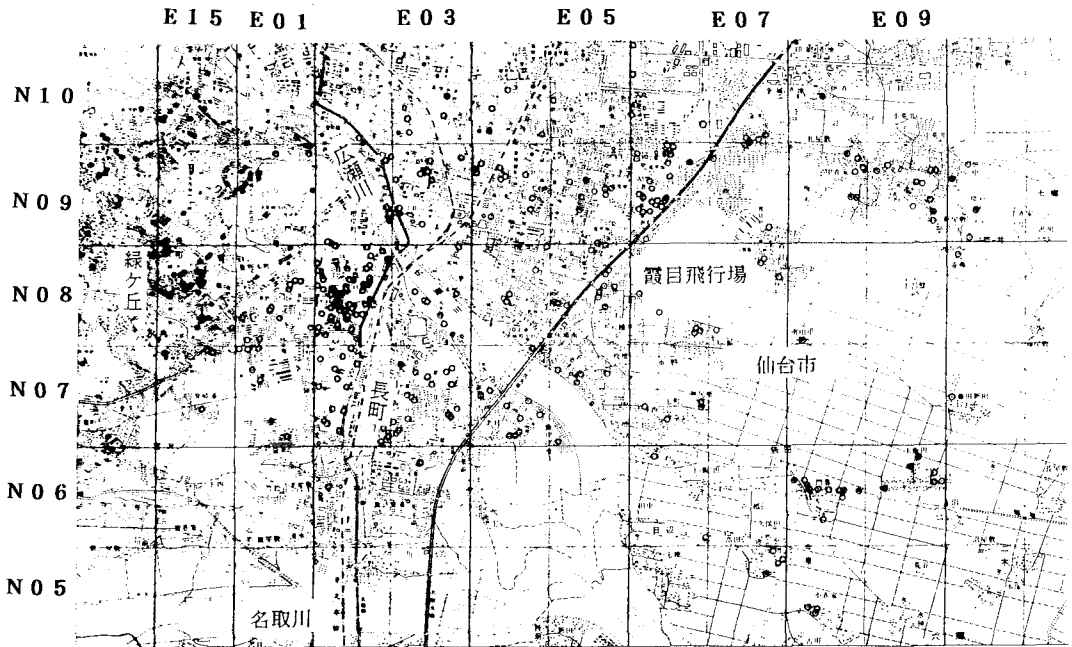
図-4 仙台市における被害を受けた木造家屋の分布 (文献7より)

図-4は、長町駅付近の木造家屋の被害分布を示したものである。図中の黒●印は造成地盤の被害(盛土の崩壊、地盤の移動)が主要因のものを示し、白○印は振動現象が主要因のものを示したものである⁵⁾。丘陵地にある緑ヶ丘団地は、造成地盤の被害が主要因と考えられる木造家屋被害が集中しているのに対し、振動現象による木造建物の被害は、長町駅周辺の貝塚、荒井などの沖積平野部に集中している。この地震による仙台市における木造家屋の被害をまとめると、

- ①盛土の崩壊、地盤の移動に起因する、地盤被害が主要因と考えられる木造家屋被害が丘陵地の宅地造成地に分布していること、
- ②振動現象が主要因と考えられる木造建物被害は沖積層平野部に分布していること、
- ③特に振動現象による被害は、基盤構造が急変する丘陵地と沖積平野部との境界部分に集中しており、地盤の不整形性が構造物被害に影響している可能性があることが指摘されている⁷⁾。

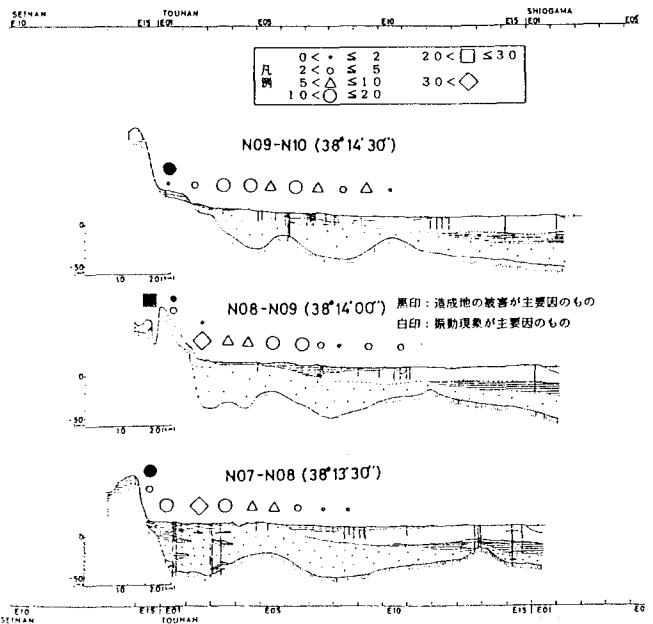
図-5 木造家屋の被害件数分布と地質断面

らべるために、地質断面上の30秒毎の緯度・経度の交差点から15秒の範囲で囲まれた四辺形の中に存在する木造家屋被害件数をその点の代表値として求めた。図-5には、長町付近の東西方向の地質断面と木造家屋の被害件数の分布を示した。これらの図より、地盤被害が主要因と考えられる木造建物被害が丘陵地の宅地造成地に分布していること、振動現象が主要因と考えられる木造建物被害は、沖積平野部に分布していることが分かる。特に、振動現象による被害は、基盤構造が急変する丘陵地と沖積平野部との境界部分に被害が集中しており、地盤の不整形が構造物被害に影響していることを示唆している。

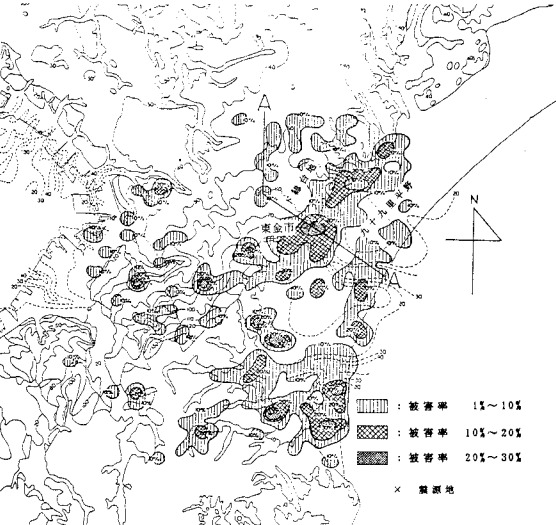
図-6 屋根瓦の被害分布

況を航空写真を用いて調査されている。昭和62年に実施された「千葉県東方沖地震被害実態調査」⁸⁾の航空写真(1/4000)を用いた調査結果から屋根瓦が被害を受けたと判定できる建物を抽出し、屋根瓦の被害分布のコンターを表層地質図に重ねて書いたものを図-6に示した。この図より、東半部の地域で屋根瓦被害が高かったことがわかる。特に、下総台地縁辺部ないしはその直下の低地に位置する松尾町、成東町、東金市、大網白里町で屋根瓦被害率が高い。さらに、九十九里平野南部の茂原市、長生村、一宮町、白子町でも同様である。特に、東金市、成東町は、台地の縁辺部に位置しており、地盤不整形に関連が深いと考えられる。

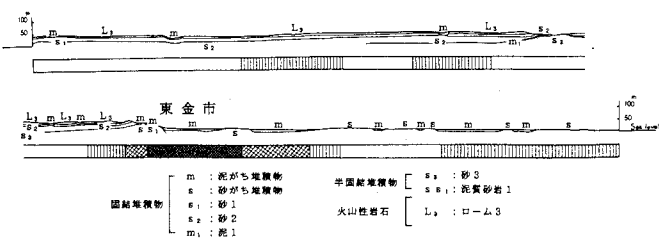
図-7 A-A断面の地質構造と屋根瓦の被害率の関係

図-7には図-6に示した東金市を横断するA-A測線に沿った地質断面と屋根瓦の被害率の関係を示した。これからも東金市付近、すなわち丘陵縁辺部およびその直下の低地で被害が大きいことがわかる。これは地表面および表層地盤の不整形に関連が深いことがうかがえる。また、この結果は図-7に示したように東金付近での洪積層の泥質砂岩の不整形にも関係があるものと考えられる。
