(100) 1993年能登半島沖地震による地盤変状と構造物の被害

金沢大学工学部 北浦 勝, 金沢大学工学部 宮島昌克
金沢大学工学部 池本敏和, 福井工業高等専門学校 吉田雅穂

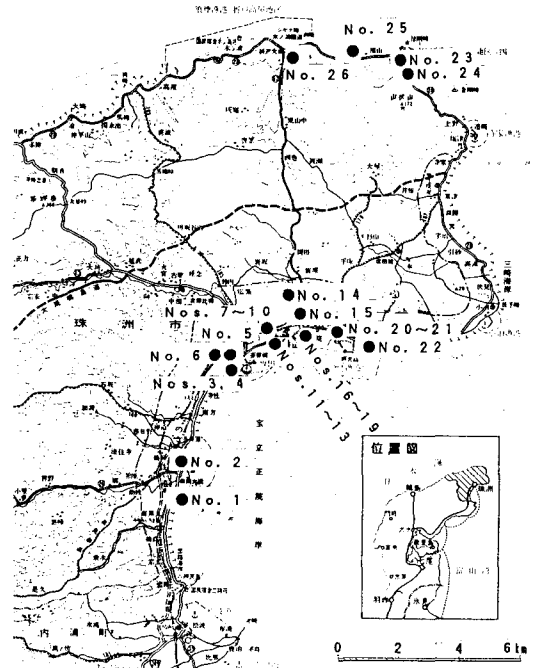
図1 噴砂の発生地点 (図中の番号は表1に対応)

噴砂の状況および周辺の構造物の被害状況を表1に、噴砂発生地点を図1に示す。今回の地震で噴砂の生じた地点は以下のように分類できる。すなわち、自然堆積砂の地域の他に、港湾などの埋立地、田圃を砂で埋めて宅地などにした地域である。港湾などの埋立地としては、鶴飼漁港、飯田港、蛸島港などが、田圃を砂で埋めた地域としては、珠洲市浄化センター、禄剛崎観光センターなどがある。そこで、この3つに分類した地域ごとの噴砂の粒径積分曲線を図2～4に示した。なお0.074mm以下の細粒分についての沈降分析結果は同図に含まれていない。また同図には、「港湾の施設の技術上の基準・同解説」¹⁾に示されている、液状化の可能性の高い粒径分布の範囲も示した。同図によれば、自然堆積砂と考えられる地域の噴砂はいずれも均等係数が2.5以下であり、粒径がそろっており、「特に液状化の可能性あり」と判断される粒径の範囲にすべてのサンプルが入っている。一方、埋立砂と思われる噴砂には細粒分含有率が他のものより多く、田圃を埋め戻した砂と考えられるものには粗粒分が若干多く含まれていた。

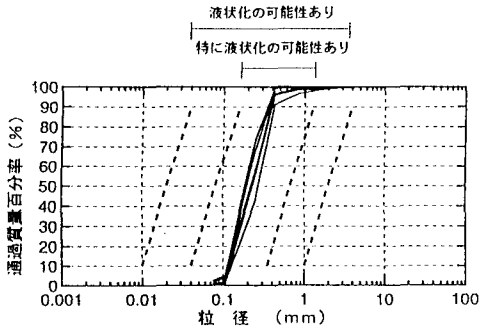
図2 自然堆積砂地域の噴砂の粒径加積曲線

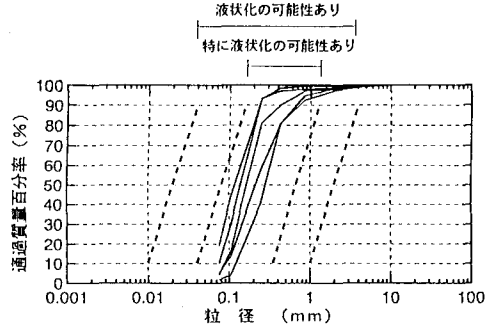
図3 埋立地におけるの噴砂の粒径加積曲線

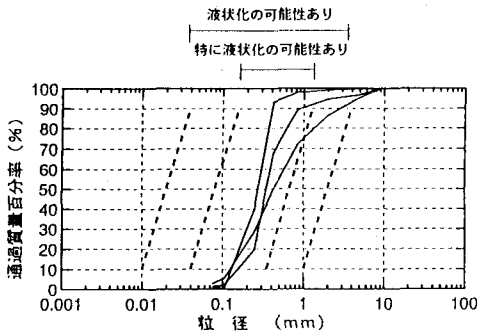
図4 埋戻砂と考えられる噴砂の粒径加積曲線

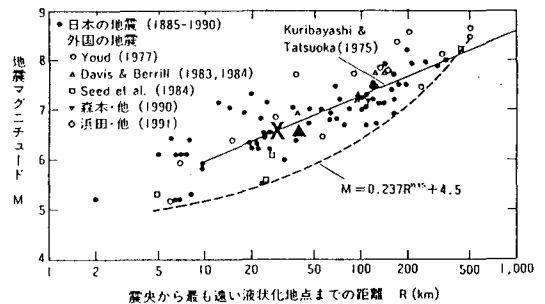
図5は、地震マグニチュードと震央から液状化地点までの距離をプロットしたものであり、外国の事例も含まれている²⁾。今回の地震では珠洲市市街地の震央距離は約30kmであり、これを同図にプロットすると×印となる。また、著者らが発見した噴砂の中で震央から最も遠い地点は見附島付近（宝立町鶴飼）のものであり、震央距離は約40kmあり、図中▲印となる。同図より、今回の地震における噴砂の発生地点がこれまでの事例と調和していることがわかる。

図5 震央から最も遠い液状化地点までの距離と地震マグニチュードとの関係 (文献2に加筆)

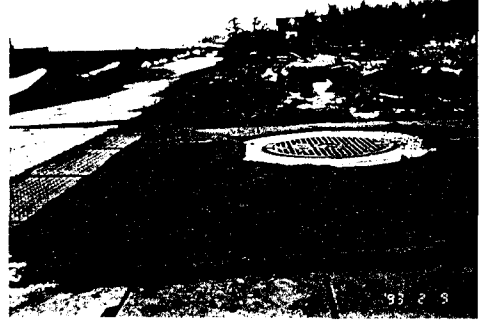
液状化に起因する構造物被害としては、正院町正院の市営住宅の沈下（写真1）に代表される、液状化後の地盤沈下によるものがある。住家の被害の多くは、液状化に起因する不等沈下によるものであった。また、海岸堤防の水叩工の不等沈下や下水マンホールの周辺地盤の沈下（写真2）などが見られた。港湾でも地盤沈下が見られたが、構造物は杭基礎で液状化しない層に固定されているので、港湾施設や下水施設には地盤沈下の影響はなく、構造物と周辺地盤との間に段差が生じた程度の被害であった（写真3）。

写真2 マンホール周辺地盤の沈下（熊谷町）

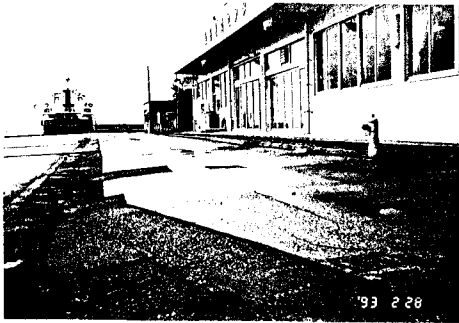
写真3 飯田港フェリー埠頭の沈下（飯田町）

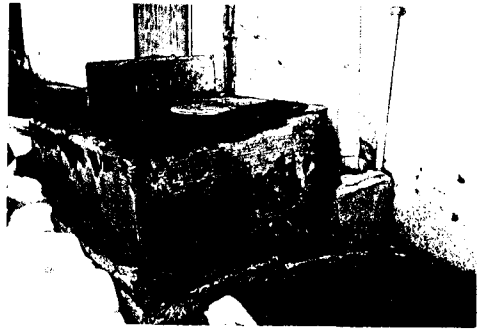
軽量埋設物の浮上としては、浄化槽や井戸、防火水槽の浮上がいくつか見られた（写真4）。しかし、これらの多くは埋設物の上面が地震前から地表面に見えているものであり、それらの場合は、埋設物自体が浮上したのか、埋設物周辺地盤が沈下したのか判別できないものが多かった。一方、重量構造物の沈下

写真4 市営住宅の浄化槽の浮上（正院町）

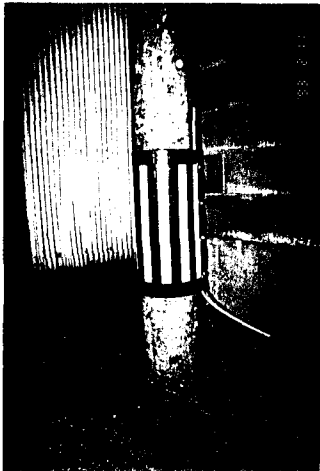
としては、電柱の沈下 (写真5) がいくつか見られた。

写真5 電柱の沈下（飯田町）

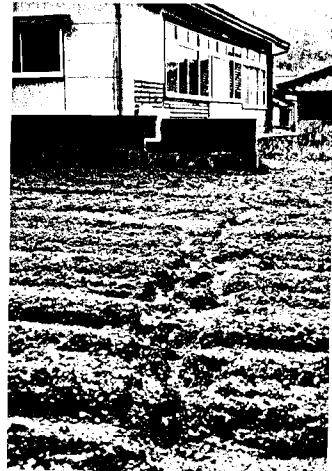
液状化に伴う側方流動については、熊谷町から野々江町にかけての海岸近くと川浦町にその特徴が認められた。熊谷町から野々江町にかけては多くの噴砂が見られたところであるが、海岸に向かって緩く傾斜しており、その斜面にある畑地には海岸線と平行に亀裂が入っていた。また、海岸線と平行に埋設されている下水のマンホールには多くの亀裂が見つかった。川浦町についても、海岸線と平行に畑地に亀裂が入っており (写真6)、緩い斜面の下端にあたる海岸堤防の一部が海岸の方へ大きく押し出されている。変形量その他については、さらに詳細な測量を行う必要がある。

写真6 地盤の側方流動による畑地の亀裂と住家の被害（川浦町）
