(104) 1993年釧路沖地震における宅地造成地の地盤変状と被害

早稲田大学理工学総合センター 若松 加寿江

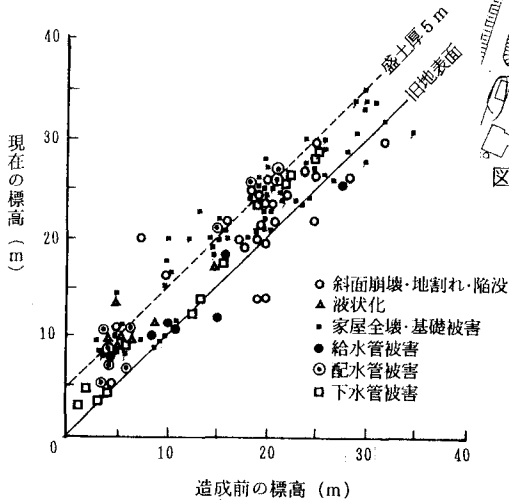
図3 造成地における造成前後の標高

前述のように、被害地点の分布が造成以前の地形や盛土と関係があると推測されたことから、造成以前の地形を1961年撮影の航空写真と旧版地形図により調べた。その結果、釧路台地には、多数の開析谷が発達していることが明らかになった。図1には、これらの開析谷と台地の境界線も示している。被害地点は、大部分が谷部に位置していることが分かる。造成地では、一般に谷部は盛土造成されることから、造成前後の大縮尺地形図（1956年1/3,000釧路市都市計画現況図、1963年1/5,000国土基本図、1987年1/2,500国土基本図）を用いて、被害地点の造成前後の標高を読み取った。その結果を図3に示す。被害地点は、大部分が盛土部に位置し、盛土厚さ（造成後標高－造成前標高）は、5m前後である。なお、この造成地での最大盛土厚さは10m程度と推定されることから、被害が発生した箇所は、盛土が特に厚い地点であったとは言えないようである。

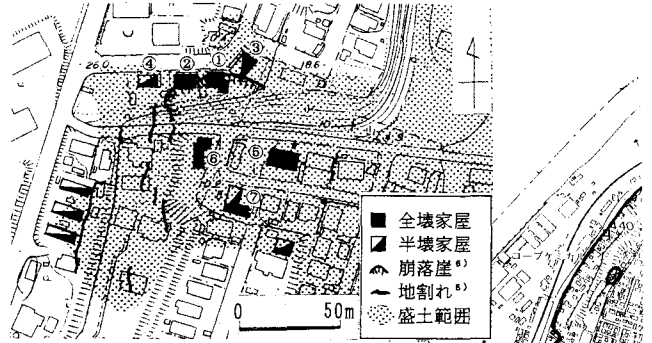
図2 緑ヶ岡6丁目12番地付近の被害状況

1) 緑ヶ岡6丁目12番地(図1の①) …高さ約11mの崖が幅70mにわたって崩壊し、家屋1棟(図2①)が崩壊土砂と共に崖下に転落、隣の家屋(同図②)は、敷地の半分が滑落して基礎が露出した。その他、家屋2棟(同図③④)の敷地の一部および法面が崩壊し、③の家屋は浴室部分が崖下に転落している。崖下では、家屋2棟(図1⑤⑥)が崩壊土砂の下敷きになり、1棟(同図⑦)の家屋内に土砂が流入するなどの被害が発生している。斜面の崩壊前の傾斜は、釧路市1/2,500国土基本図に示された等高線より、約30度と推定される。また、崩壊箇所の南西の崖にも地割れが多数認められ、これにより家屋に損傷を生じている。これに対して、北東方の崖は、傾斜は40度程度と崩壊した斜面より急であるが、変状を生じていない。

図2には、前述の地形図と1956年釧路市都市計画現況図(1/3,000)に示された2m毎の等高線を基に推定した盛土範囲を示している。崩落部分や地割れを生じたゾーンは、盛土であることがわかる。これに対して、変状を生じなかった北西部の崖は、地山と推定される。

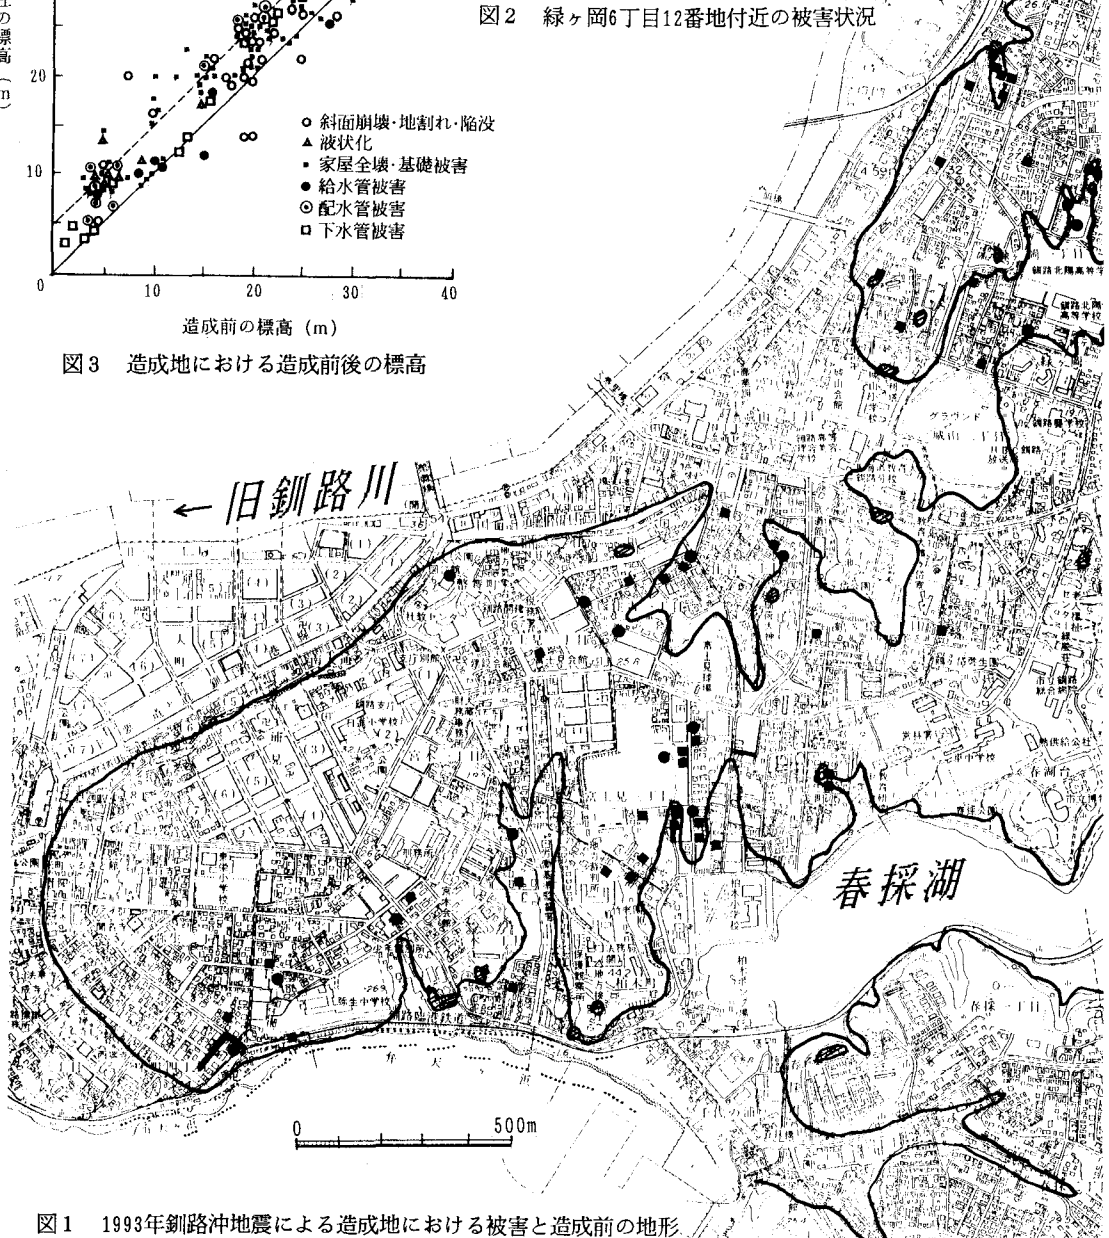
図1 1993年釧路沖地震による造成地における被害と造成前の地形

図1に造成地での被害地点を示す。これらは、釧路市より提供を受けた資料に基づいている²⁾⁻⁵⁾。また、同図には、筆者が現地調査の際に噴砂やマンホール・汚水マスの浮上をを確認した地点も併記している。

釧路市での住家被害は、全壊6棟、半壊39棟、一部損壊1500棟である²⁾。このうち、全壊家屋6棟と半壊34棟までが、造成地に位置している。図1には、全壊家屋と、半壊および一部損壊家屋のうち基礎の被害が報告されている家屋の分布を示した。その他の被害としては、ガス導管継手部分の損傷が挙げられる。これにより緑ヶ岡・武佐・材木町全域と城山・鶴ヶ岱・春採・貝塚の一部の合計9,300戸のガス供給が停止されたが、被害箇所の詳細は公表されていないため、図1には示していない。

2) 緑ヶ岡6丁目22番地付近(図1の②) …この地区には埋設管と家屋の基礎の被害が集中している。22番地南側の道路のマンホールが数個浮上していたほか、住宅敷地内で噴砂らしき砂が認められた。また、この区内で聞き込みを行った結果、住宅の基礎に亀裂が入ったほか、家屋のゆがみ・基礎の沈下・床面の凹凸・床落ちなど、液状化によると見られる家屋の被害が多数発生している。この付近の標高は10m程度と比較的高いが、工事現場で観察された地下水位はG.L.-1.2m程度であり、液状化が発生した可能性も十分考えられ

3) 緑ヶ岡5丁目30～40番地（図1の③）…この一帯でも、上記2)の地域と同様、家屋基礎の亀裂・沈下・基礎と土台のずれ・土間や床面の持ち上がりなどの被害が発生した。住民によれば、5丁目37～39番地にかけては、今回の地震で幅30cm程度の地割れが多数発生したが、20年前の根室半島沖地震の際にも、ほぼ同じ位置に地割れを生じたとのことである。また、マンホールおよび汚水マスの浮上が各所に認められたほか、5丁目30、33、40番地内の合計4箇所で見られた噴砂が確認された。なお、5丁目39番地では、今回の地震で噴砂が生じた地点のごく近傍で、根室半島沖地震の際にも赤茶色の水が噴き上がるのを見たという証言も得られた。

4) 緑ヶ岡5丁目13～16番地（図1の④）…13～16番地の東端は、のり面をいわゆる布団籠で保護した高さ5～7mの崖に隣接している。崖上の敷地では、延長30m、深さ約2mの陥没や地割れを生じ、これにより全壊1棟・半壊4棟を始めとして多数の家屋に被害を生じている。

5) 緑ヶ岡5丁目27番地（図1の⑤）…この付近では、東西ないし北東－南西方向の大きな地割れが多数でき、これにより家屋の基礎などに被害を生じた。釧路市の資料²⁾ではいずれも一部損壊とされているが、修復不能なため取り壊した家屋が2棟、転居した家屋が2棟あった。27番地南端の土手の下から地震直後に水が3～4m噴き上がるのを目撃した住人がいたが、この地区では給水管の被害も報告されており、噴水が液状化によるものか、給水管の破損によるものかは不明である。住民によれば、この地区では、根室半島沖地震の際にも地割れや陥没が多数発生し、家屋に大被害を生じたとのことである。また、造成前、この地区南端の土手下には湧水があり、湧水地点より北に向かう沢があったとのことである。

6) 武佐2丁目11～15番地（図1の⑥）…14、15番地では東西方向の地割れが発生し、家屋が地割れと直角方向（土地の傾斜方向）に移動したり、基礎が約30cm沈下するなどの被害を生じた。この一帯では、そのほか床面の盛り上がり・建具のくるい・電柱の傾斜・配水管の破損などが見られた。また、マンホールが数cm浮き上がっているのも認められたが、噴砂は確認できなかった。住民によれば、被害が特に大きい家の位置は、造成前の沢地と畑の境界部とのことであった。また、13番地には、15、16年前まで湧水を利用した池があり、その池を埋め立てた地盤にまたがって建てられた家屋は特に大きな被害を被っている。
