(106) 平成5年釧路沖地震での道路橋被害について

北海道開発局開発土木研究所 正員 中野 修
 // // 正員 城野忠幸
 // // 正員 金子 学
 // // 正員 佐藤 京

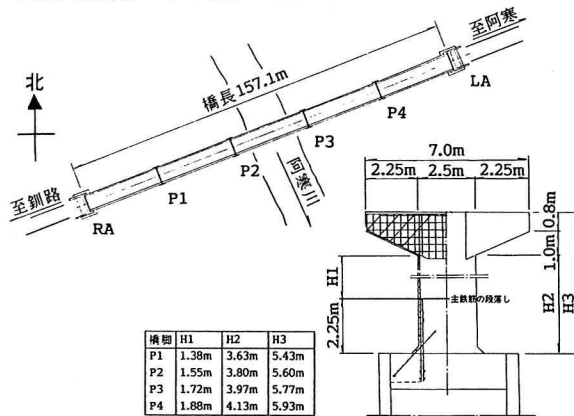
図-2 松之恵橋一般図

上部構造及び橋台本体には特に異状は見られなかったが、橋台部の沓座モルタルは全て破壊していた。また、橋軸直角方向の振動で支承がスタッパーに衝突した模様で、主桁の支承取付部にひび割れが生じていた。

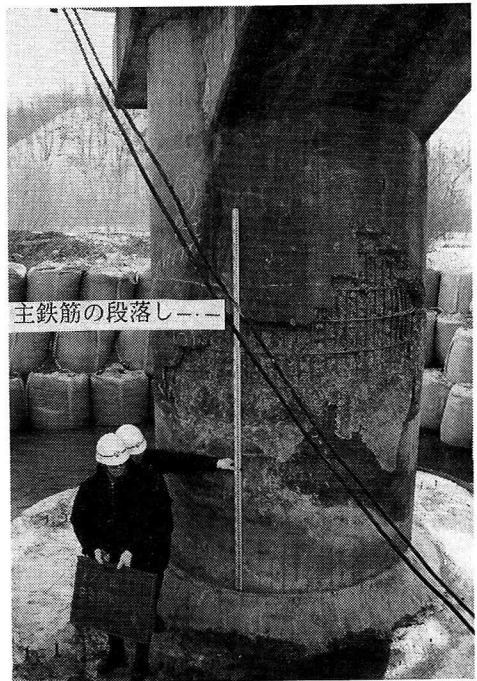
写真-1 松之恵橋橋脚の被害

橋脚部では、中央のP2、P3の被害が大きく、橋脚柱主鉄筋の段落し部に橋軸直角方向の曲げひび割れが発生していた。P3橋脚（写真-1）では、表面コンクリートが剥離し、内部のコンクリートが圧潰、主鉄筋が外側にはらみ出していた。なお、橋脚上の沓座モルタルには殆んど損傷は見られなかった。

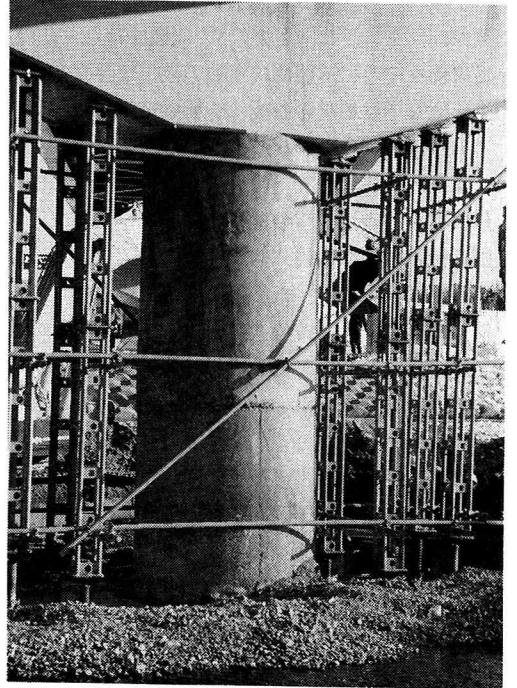
写真-3 初音橋 橋脚の被害

5本の橋脚の内、被害は中央のP2～P4で大きく、各橋脚とも曲げひび割れが橋脚柱上端より110,170,215cmの位置に共通して見られた（写真-3）。設計図書が無く、詳細は不明であるが、これらの位置に主鉄筋の段落しがあるものと考えられる。なお、橋脚上の支承付近に異状は見られなかった。

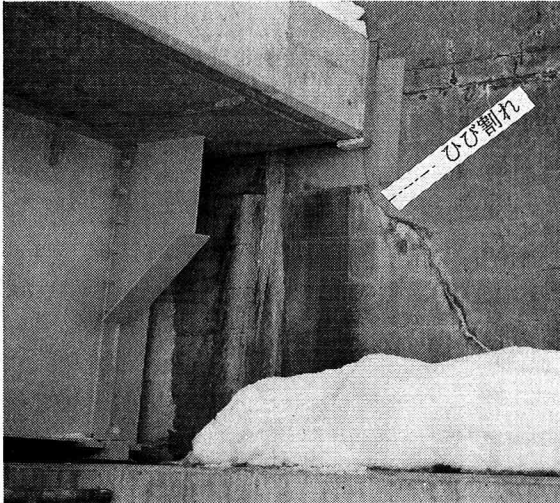
写真-2 初音橋 橋台の被害

橋台部では、床版端部と橋台面壁との衝突によるものと見られる橋台面壁のひび割れが生じていた（写真-2）。また、沓座モルタルが破壊しており、固定端側のRA橋台では向かって

右側の2個は橋台面壁の方向に、左端のものは対岸方向に破壊していた。本橋は斜橋であるため、左右非対称な挙動をしたためと考えられる。

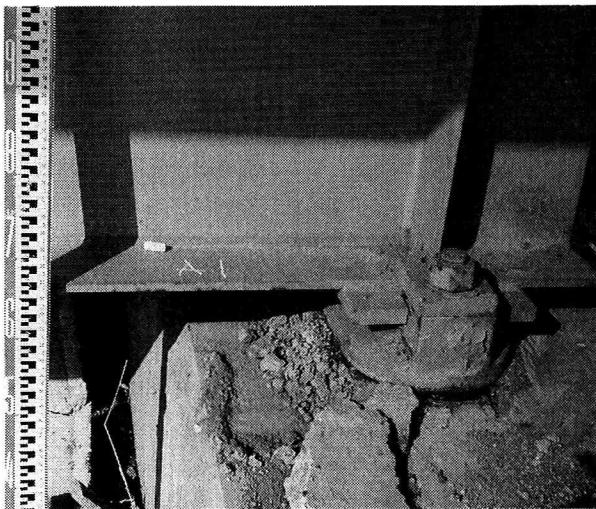
写真-4 依田橋 橋台支承付近

橋台本体に異状は見られなかったものの、L A側（固定端）支承部の沓座モルタルが破壊し、支承にずれを生じていた（写真-4）。また、可動端のR A側に被害は無かったが、上沓側面の移動痕はR A側に約3cm、L A側に1cm移動したことを示していた。

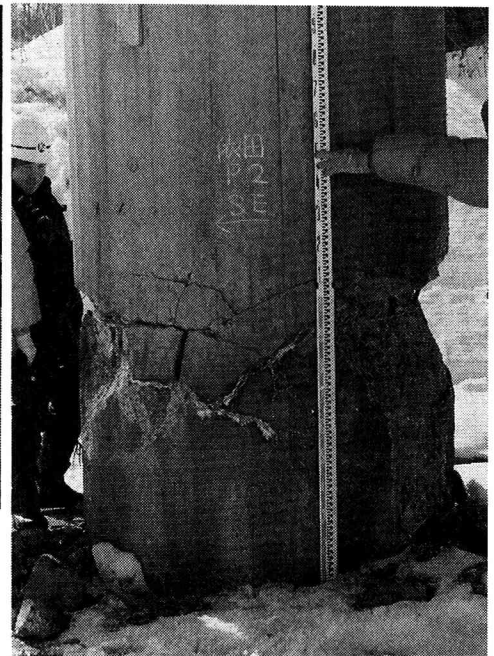
写真-5 依田橋 橋脚の被害

橋脚はP 1、P 2とも被害が大きく、橋軸直角方向の曲げひび割れが橋脚柱下端から1mの位置に生じていた。この位置は橋脚柱主鉄筋の段落し位置である。特にP 2では、コンクリートの剥離と主鉄筋の破断を生じていた（写真-5）。橋脚上の支承は、可動側ではストッパーの変形が見られたが、固定側には異状が見られなかった。

本橋は、今回調査した同形式の橋梁の中で最も規模が小さく、震源から遠いにもかかわらず、最も深刻な被害を生じたが、この理由としては橋脚柱直径が1.4mと小さく鉄筋量も少ないこと、段落し位置で主鉄筋が1/2に減らされており、断面変化が急激であることが挙げられる。

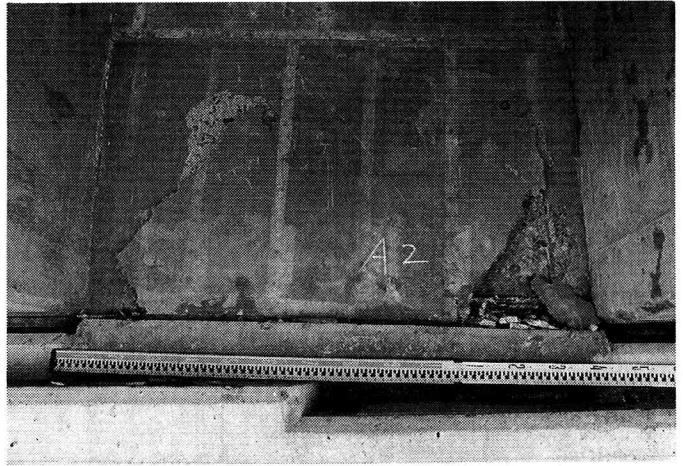
写真-6 阿寒川橋 端横桁の被害

本橋の場合、被害は橋軸直角方向の振動による端横桁の破損（写真-6）と橋脚柱のひび割れのみであり、他の3橋と異なり沓座モルタルの損傷

は見られなかった。本橋ではゴム支承を用いており（他は線支承）、支承の柔軟性が被害を小さくしたものと見られる。
