(108) 釧路沖地震による電力流通システムの被害とその復旧

(財)電力中央研究所 朱牟田善治、当麻純一、岩楯敏広
北海道電力(株) 坂本 容

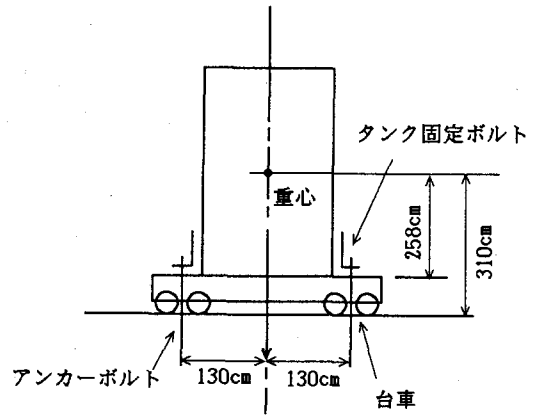
図-1 187kV変圧器本体

このように、流通システムを構成する設備類の物的被害は総じて軽微であったといえようが、旧設計基準によったいくつかの変電機器では以下のような被害が認められた。1次変電所である宇門別変電所(震央距離約31km)では、187kVから66kVに変圧する3台の変圧器(A, B, Cバンク)のうち、AバンクおよびBバンクに被害があった。Aバンクでは、ブッシング破損による絶縁油の漏洩や変圧器本体の滑動(約300mm)が生じ、使用不能となった。Bバンクにおいても変圧器本体が5mm程度滑動したものの、直後の仮復旧により機能を維持できた。これら変圧器本体の水平方向の滑動により、本体ベース連結ボルトのいくつかが折損していることに着目し、変圧器の滑動に関する耐震安定性評価を行うこととした。

当該の変圧器は、1959年に製作されたもので、連結ボルト4本で台車(トラックベース)に固定され、その台車が8本のアンカーボルトで基礎に固定されている。変圧器本体(タンク)の重量は182tfである。基礎は鉄筋コンクリート製で厚さが2.25mあり、深さ2mの位置に埋設されている。地盤は、GL-2m~-3.5mまで泥炭、GL-3.5m~-6.7mまでは粘土混じりの細砂、それ以上は小砂利混じりの砂である。基礎の支持杭として直径30cm、長さ6mのコンクリートパイプが打設されている。Aバンクでは連結ボルト4本全部が折損した。Bバンクでは連結ボルト4本中2本が折損した。当該変圧器の耐震設計は、現行の耐震設計指針²⁾が適用される以前の社内規準によっていた。設計法としては震度法による静的設計で、その設計震度は水平0.35、鉛直0.117である。なお、現行の指針によってもこのような屋外変圧器本体の安定性検討は静的設計法によっているが、静的水平加速度として0.5Gが採用されている。

図-1は変圧器本体(タンク)を示したものである。連結ボルト全部に作用する総せん断力Sを、

となる。ここに、N:固定ボルトの本数(M36×4)、A:固定ボルトの断面積、 μ :変圧器本体と台車の摩擦係数(0.35と仮定)。連結ボルトのせん断強度を2400 kgf/cm²として、作用せん断応力がこれに達する場合の水平震度 K_H を(1)、(2)式から求めると $K_H=0.69$ を得た。このことと、先に述べたボルトの折損状況とから、地震時に0.69G以上の水平加速度がタンクに作用したものと推測される。

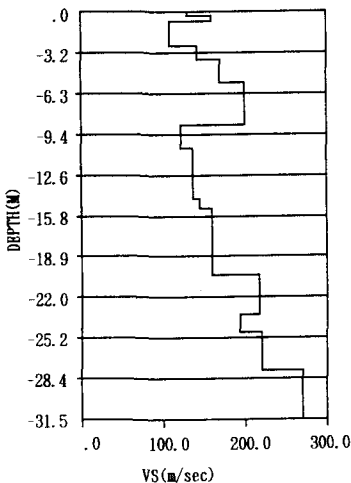
図-2 地盤のせん断波速度分布

宇田別変電所では地震動観測を行っていないため、ここでは遠方の岩盤上の観測波形を入力動として変電所地盤の地震応答解析を行うことにより、地盤の地震動を予備的に検討した。以下には入力動として電力中央研究所の観測点のひとつである厚岸地点(震央距離約40km)の記録³⁾を用いた結果について述べる。変電所地盤は、ボーリングによる土質柱状図を参考にして1次元の成層構造にモデル化し、N値50以上の砂礫層の出現するGL-31.5mを入力基盤表面とした(図-2)。地盤の非線形特性を修正Ramberg-Osgoodモデルで表し、時間領域の逐次積分法による入射波応答解析を行った。図-3は解析による地表面の加速度応答スペクトル(減衰5%)である。比較のために、入力動とした観測波(厚岸NS,最大0.387G)のスペクトルも示してある。応答結果には周期1sec以上のやや長周期成分が顕著であるが、これは変電所地盤の強震時の固有周期に関連したと思われる。地盤・基礎との相互作用に基づく変圧器本体(タンク)の固有周期は、構造の類似した275kV級変圧器のデータ⁵⁾を参考とすれば、概ね周期0.2sec~0.3secと考えられる。そこで、図からこの周期域でのスペクトル加速度を読めば約1Gであることがわかる。このことから、今回の地震により変圧器に作用した水平加速度が旧規準の静的加速度(0.35G)を大きく上回ったことが推定される。

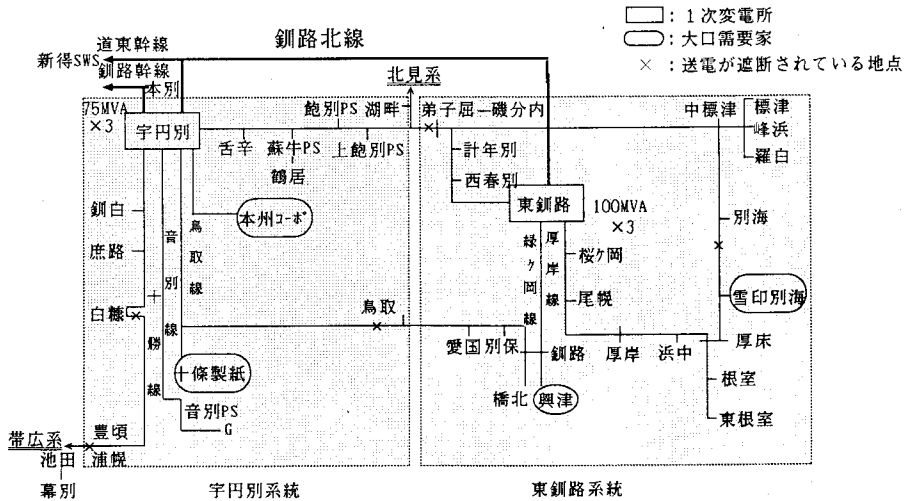
図-4 釧路管内2次系統図

図-4には、今回の地震で被害を受けた釧路管内系統の代表的な2つの送電2次系統を示す。そのひとつは、道東幹線系から供給を受けていた宇円別一次変電所を起点とする宇円別2次系統である（以後、宇円別系統と呼ぶ）。もうひとつは、釧路北線から供給を受けていた東釧路一次変電所を起点とする東釧路2次系統である（以後、東釧路系統とよぶ）。×印は、遮断器によって通電が遮断され、系統が分離されていることを示す。2つの系統は、ループ構造となるところでいずれも系統が分離されており、常に1次変電所から放射状に広がる系統構成となっている。また、管内唯一の火力発電所である音別発電所は、無人のバックアップ発電所であり常時には稼働していない。通常は、負荷への供給を行う2次変電所として運用され、今回の地震においては、緊急用電源として稼働した。

地震発生と同時に宇円別変電所の母線短絡および地絡を検知するリレー（継電器）が作動し、宇円別変電所が事故遮断した。これにより宇円別系統を構成している全変電所が全停となった。地絡と短絡は、地震による揺動でジャンパー線が鉄構に触れたことが原因で発生した（単一のジャンパー線が鉄構に接触すると地絡となり、複数のジャンパー線が鉄構に同時に接触すると短絡となる）。この宇円別変電所の全停が需要家に停電を引き起こした主な原因となった。

地震直後、宇円別変電所の母線短絡により宇円別系統を構成しているすべての2次変電所は全停となった。この後すぐ（1分以内）、系統の境界に位置する変電所は、自動受電切り替え装置の作動により、他系統からの受電に切り替えられ、供給を再開した。

東釧路系統では、事故直後、東釧路変電所内の遮断器がトリップしなかったため、系統全体に被害が波及すること（系統全体が全停となる）はなかった。ただし、東釧路変電所内の2つの連絡用変圧器から漏油が発見されたため、両変圧器が機能停止し、東釧路変電所の供給電力量は、大幅に制限された（東釧路変電所は、3つの連絡用変圧器を有している）。このため、緊急用バックアップ電源である音別発電所を稼働させ、東釧路系統の2次変電所の一部を宇円別系統に取り込み、需要家への供給には支障を出さないような処置がとられた。

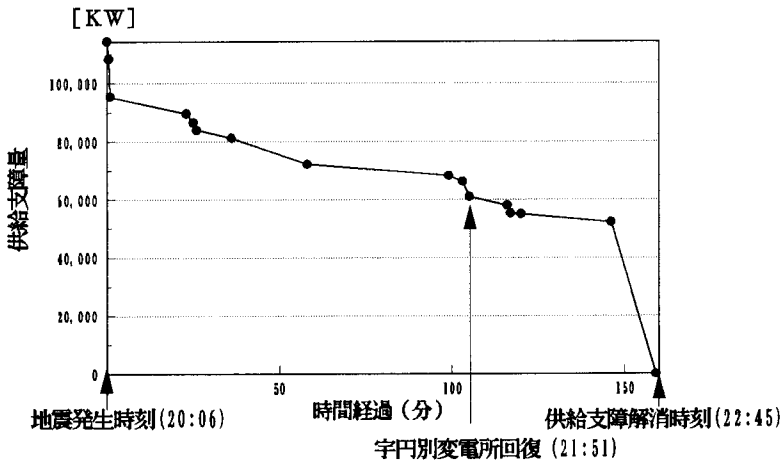
図-5 送電系統の供給支障量の推移

この後も①と②の復旧が継続して行われすべての需要家の供給支障が解消されたのは、24時間後の16日20時6分であった。図-5には、送電系統の供給支障量の経時変化を示す。
