關東大地震に因る鐵道被害概要

鐵道省

大臣官房研究所

(大正十二年十二月二十五日)

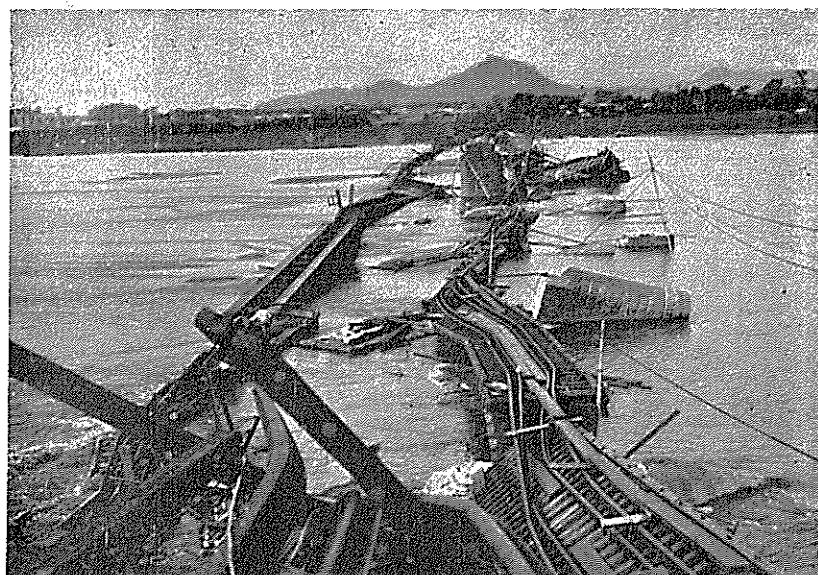
東海道線馬入川橋梁被害状況

東海道線馬入川橋梁 � � 径間70呎の鋸桁25箇を連ねたる單線橋梁

の2列より成り、其の橋脚は長徑12呎、短徑7呎6吋の梢圓形井筒上に煉化石と切石とを疊築したるものなりしが、44本は略ぼ水面に近き處より折斷して川下に顛倒し、井筒も傾斜して其の中心は前後或は左右に2呎乃至3呎半移動せるものあり。

47個の桁は悉く川下へ拠擲せられて水流を妨ぐること寫眞の示す所の如し。

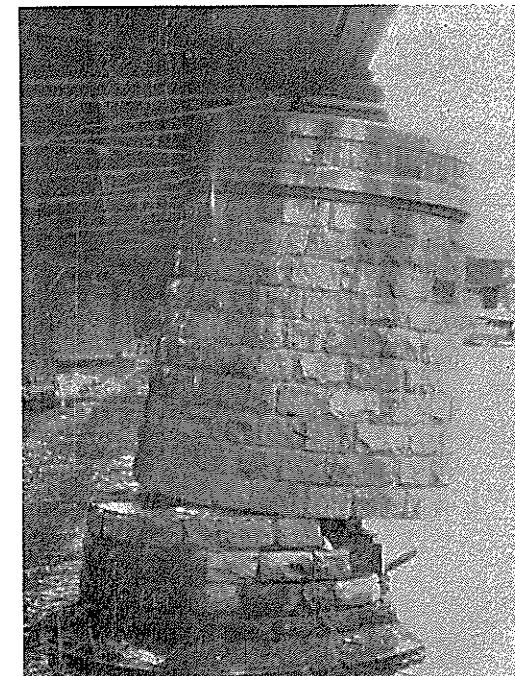
東海道線六郷川橋梁被害状況

従前の震害に徴すれば、兩個の井筒を拱にて接ぎ合せ上部を一體と爲せる橋脚は拱部にて折斷破壊せらるるを常とせり、今回の地震にありても此の種の橋脚の破損は少からず、東海道線六郷川橋梁は徑間120呎の複線用構桁5連2列、44呎の單線用鉄桁24連の4列より成るものにして、汽車及電車線の複々線を通じ、其の橋脚は中央に長徑21呎6吋、短徑14呎6吋の梢圓形の井筒を兩側に直徑14呎6吋の圓形井筒を沈下して基礎とし、其の上に橋脚を個々別々に建造せること酒匂川の場合と等しくせるものなるが、橋脚中圓柱のもの1本折斷せるのみにして他に被害なかりしに反し、其の下流に接近して架せる京濱電車線路120呎橋梁の橋脚は兩井筒を接續し一體とせる構造のものなりしが、常例に違はず五橋脚全部は拱の下部に龜裂を生ぜり。

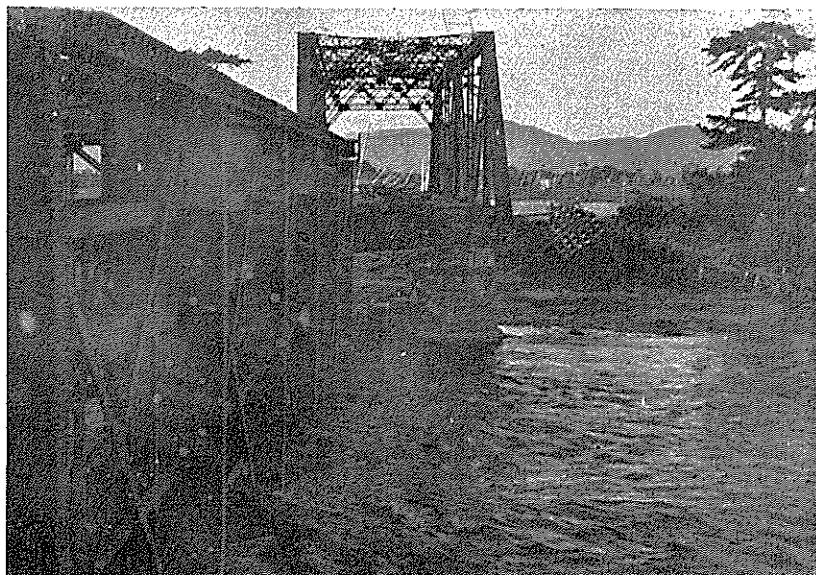
熱海線酒匂川橋梁被害状況

熱海線酒匂川橋梁 徑間150呎の複線用構桁8連と60呎單線用鉄桁16連の2列より成り、150呎桁用橋脚は直徑14呎6吋の圓形鐵筋コンクリート製井筒2個を中心距離30呎に川底より約50呎沈下し、之にコンクリートを充填し、其の上に石材にて表装せるコンクリートの圓柱を橋座迄疊築し兩柱を連結せざるものなるが、地震に因り何等の害を蒙らざりし。然るに150呎構桁1連は震動の爲に川下に移動し、橋座を放れ川上へ横様に顛落せり。

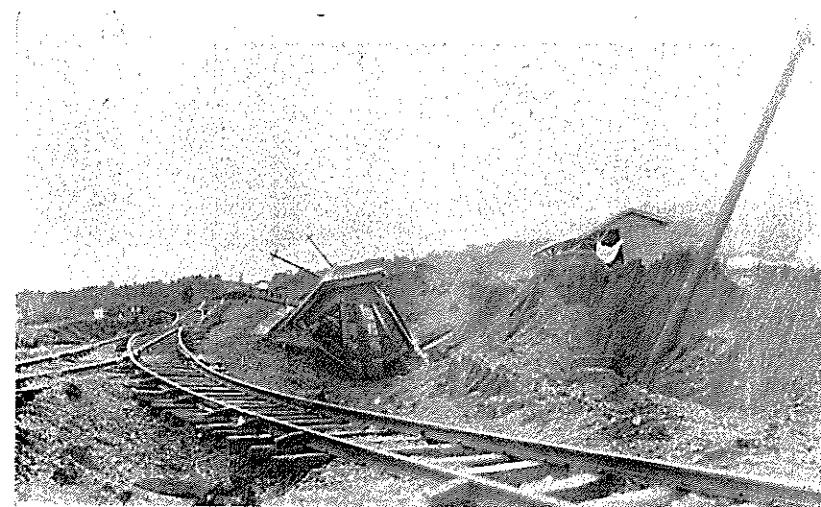
東海道線下曾我駅構内被害状況

下層我停車場、小田原停車場及横濱港埋立地の如きは陥没の最も顯著なるものにして、線路は上下左右に屈曲し、諸建物は倒潰若くは傾斜して慘状を呈す、而して横濱港に在りては防波堤及繩船壁の大部分も沈下若くは顛倒し水上に形を止めず。

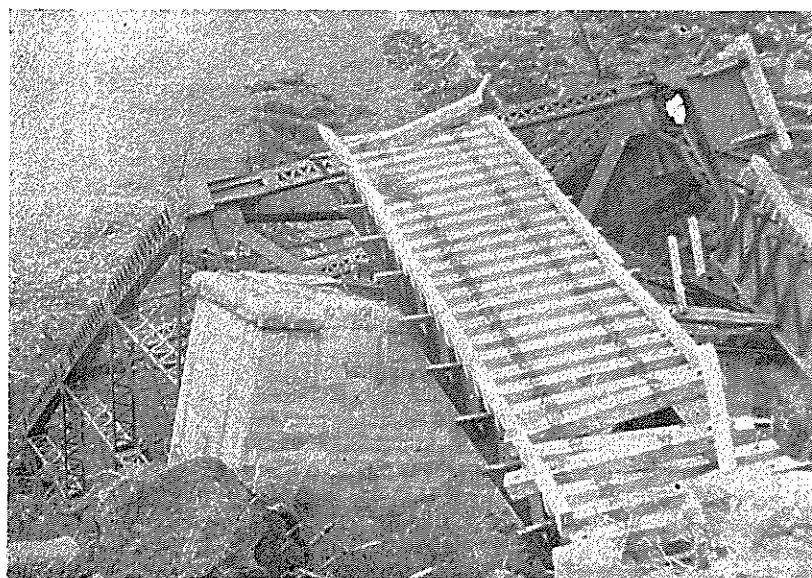
熱海線自糸川橋梁被害状況

又泥流の甚しきは根府川驛に近き白糸川の溪流に沿ふて流下し來りたるものにして、高さ 105 呎、徑間 150 呎の構桁3連、同 40 呎の鋼桁4連より成れる橋梁は之が爲め大半消失せり。

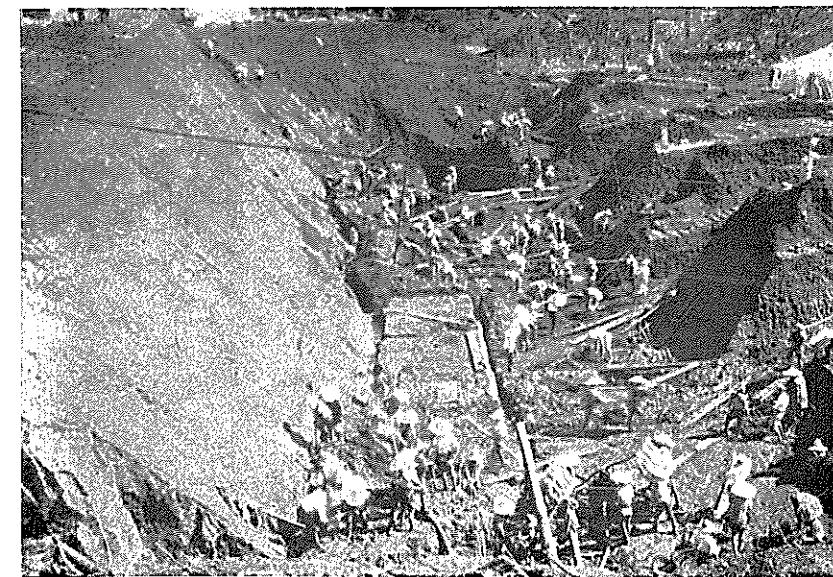
中央線與瀬隧道被害状況

次に三四箇所の中間に損所を生せし隧道あり。此等は地質特に軟弱にして上部に土砂少き部分又は断層の如き地質に弱點ある部分を貫通するものの如く、興瀬隧道及土氣隧道は前者に屬し、南無谷隧道は後者に屬するものならん。

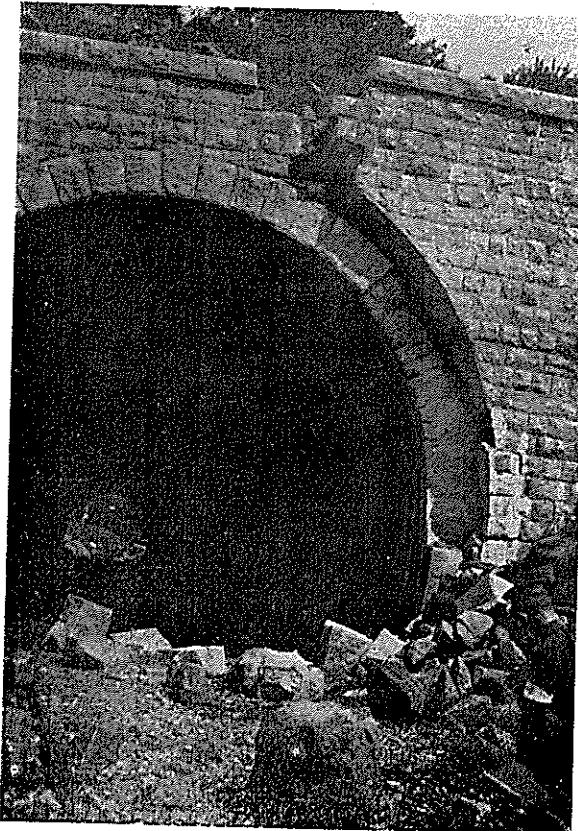
然海線不動山隧道被害状況

隧道の破損の大部分は坑門附近の覆工に生じたる縦横の龜裂にして、坑門上部の土砂の滑出し來りて坑門上擁壁を壓出したるに因るものなり。

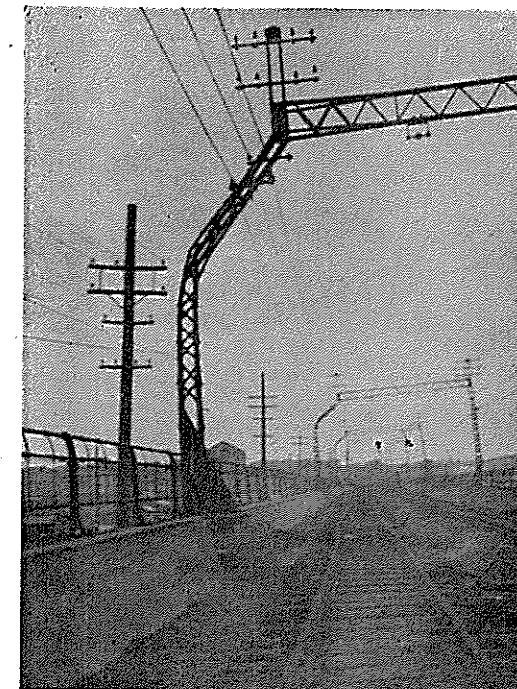
横濱高架線被害状況

ト剥落して鐵筋を露出せしに過ぎずして其の損害輕微なりし。横濱に於ける高架鐵道は築堤にして、一部分は兩側に垂直のコンクリート擁壁を用ひ、一部分は一側を同上擁壁とし他側を土羽と爲せるものなるが中間の埋土は數呎沈下し、擁壁は垂直の儘か或は僅かに前方に傾きしのみにて3呎乃至5呎側方に腰出せられ、電車線の柱は圖の如き形に屈曲せり。然れども擁壁には33呎毎に縦に接目を設けたるを以て各部分には著しき損所を認めず。
