Abb. 101 Liaon d'esbas 溪

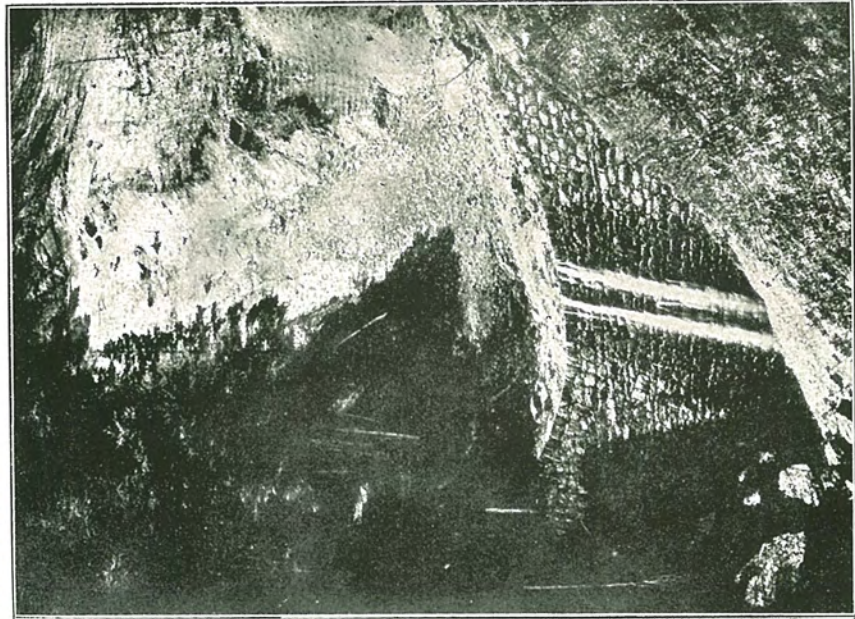
Abb. 101

溪ノ上流第八号堰堤ト其ノ上流斜面ノ崩壊ヲ示ス。崩壊面ハ頁
 岩ノ様ナ石塊ヲ混入シタ軟土ヨリ成リ雨水ノ浸蝕作用ニ依リ漸
 次崩壊面ヲ増シツ、アルノテ次凶ニ示ス如キ簡易ナ工法ニ依リ
 之ヲ防止シタ。
