山陰震災雑記

内務技師 岩 澤 忠 恭

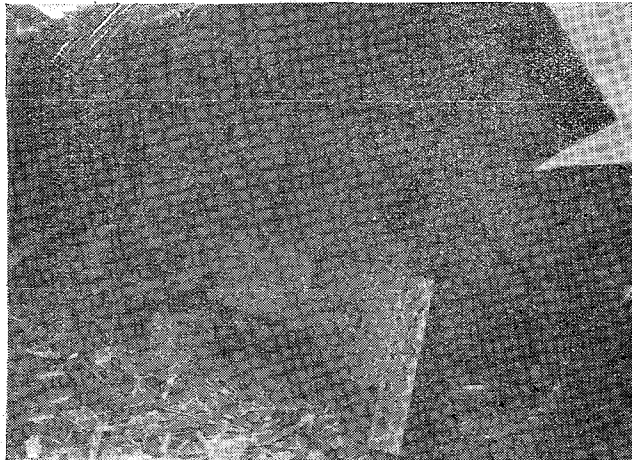
(圖一第) 眞寫害災陰山

倒壊家屋が震度(倒壊せる物體より計算せるものによれば場所により多少の相違あるが〇・〇五より〇・二位の範圍)に比して多かつたのは、此地方の地盤の軟弱なるためと、建築の様式に因ることが主たるものである。由來此地方は殆ど風らしい風はなく、家屋構造に對しては唯冬季の降雪に對して耐ゆるを目的としてゐるため、風に對する筋違ひ使用或は又二階造りには、殆んど通し柱の使用なく臺神樂式の建方、即ち垂直荷重にのみ重きを置き、側面より受くる荷重に對する手段はなかつたため今回の

如き震動に對しては、古き平屋建ては柱の杓より挫折し

二階建は一階は挫折して二階が平屋となりしものが多かつた、尙一

つ此地方の家屋建築の特徴は降雪に對する準備として屋根板と瓦の

間に厚き土を載せ、且瓦を屋根板に固定せるため比較的家屋の重心

は上部に位し、従つて横震動に對しては、不安定なる結果を生じ思

はざる被害の大を來した結果である。(第一圖參照)

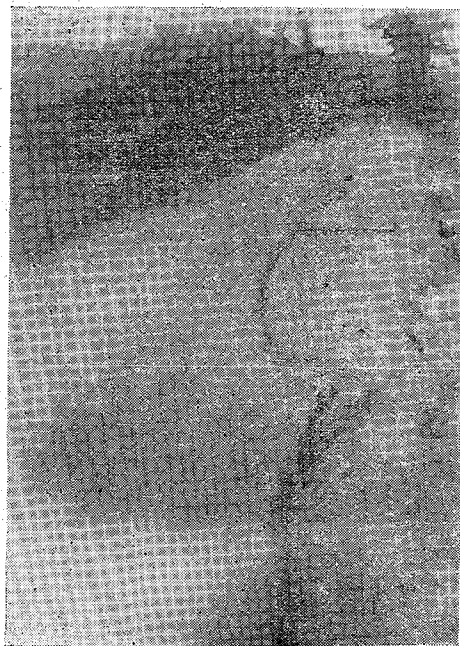
(圖二第) 眞寫害災陰山

特に著しい方面では、府縣道豊岡出石間にて、道路の龜裂を諸所に

散見したるも地盤軟かき爲震動の際の陥没に基因せるものである。

(第二圖參照)その他圓山川に沿へる道路には多少の法崩れ龜裂は

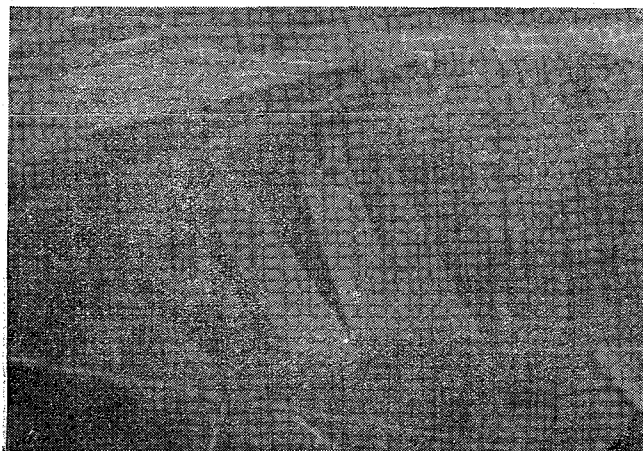
(圖三第) 眞寫害災陰山

して、圓山川に架せるものには殆ど異狀なく、唯竹野川

に架せる竹野橋の中央に於て一尺五六寸沈下せるものは、著しき部に屬す。(第三、四圖) 尙豊岡町城崎町には水道の敷設ありしも、その水源地設備配水装置には何等の被害なく、僅かに配水管の結合點に於て多少の弛みを生じて漏水せるに過ぎず、その結合點を主として「スピツゴット」なき箇所にて破損せる現象は將來に於ける注意すべき點ならんか。その他の被害として著しきものは、久美濱灣湊村地内の
