# 鋼橋の腐蝕

内務省土木試験所  
内務技師

青木楠男

### 舊厩橋の沿革と其構造

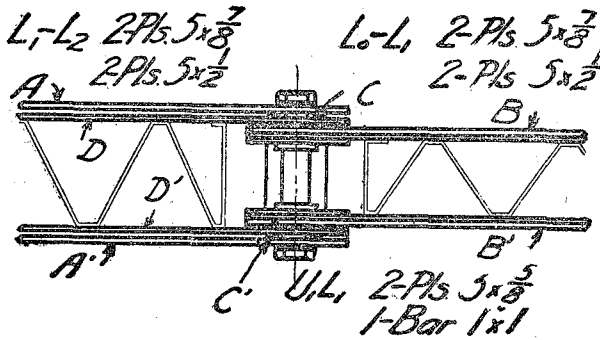
第二圖 格點  $L_1$  構造圖

部材の外観 著しき腐蝕の認めらるゝ區域は罅の中心よ

り  $U_1-U_2$  及  $L_1-L_2$  に於て約  $U_1 \sim 6''$ ,  $L_1-L_2$  に於て約  $L_1 \sim 0''$  の部分にして、腐蝕度の最大なりと認めらるゝ部分は、格

點に於ける部材重襲部の外にあり又各部材とも車道側のもの、被害大なり。部材重襲部の周圍は錆並に塵埃の附着甚しく、調査材本所到着當

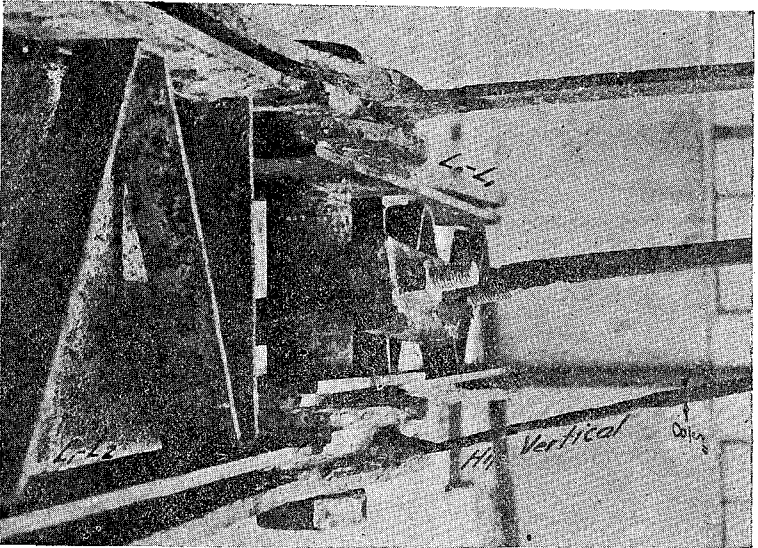
時のまゝにては各部材の識別困難なる状態にあたり、寫眞第一及第二はこれ等の浮錆其他を多少除去したりる後の狀

況を示す。

部材中  $U_1-U_2$  の被害甚しく、殊に  $Q$  の如きは重襲部の直上に於ては其原形を推定し得ざる程度に腐蝕せり。

写真第一 舊既橋側徑間第二下格點腐蝕狀況 (其一)

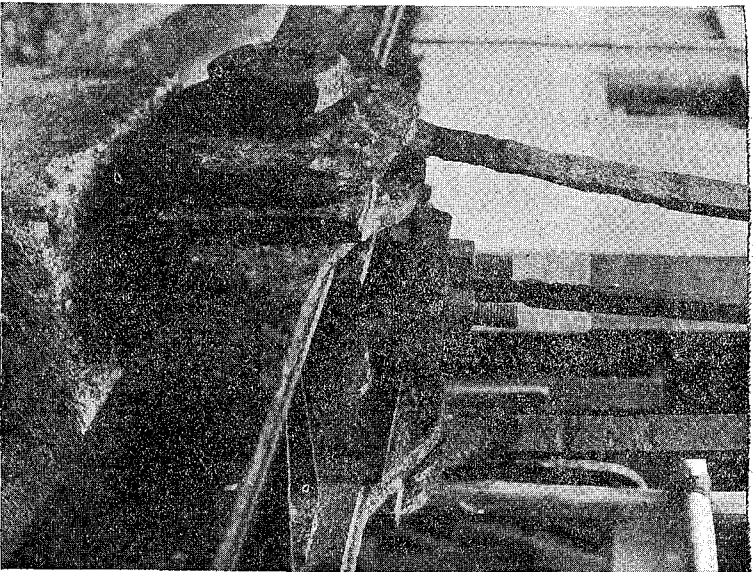
写真第二 舊既橋側徑間第二下格點腐蝕狀況 (其二)

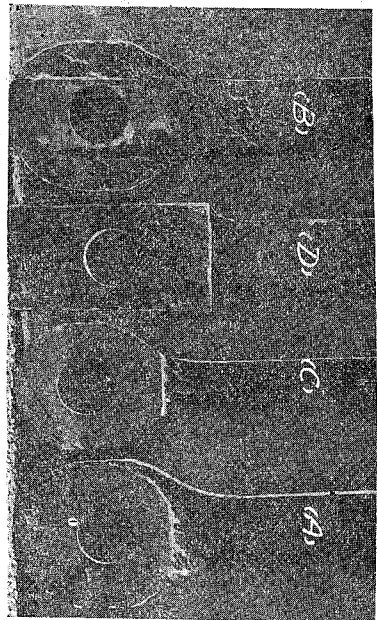
各部材とも重襲部即ち隣接部材との接觸面は殆んど被害なし、寫眞第三乃至第六は各部材の錆を除去せる後の表面状態を示せるものにして、表面に隣接部材の形狀を印せり、

又各材片とも重襲部外の部分にては隣接材の側ほど腐蝕大なるを認む。

寫眞第三 部材A,B,C,D,内側腐蝕狀態

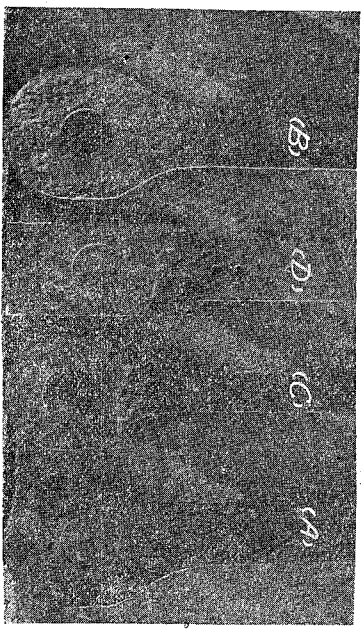
$L_1-L_2$  の外側に印せられたる錆の座鐵及ナットの形狀殊にあきらかなり。

寫眞第四 部材A,B,C,D,外側腐蝕狀態

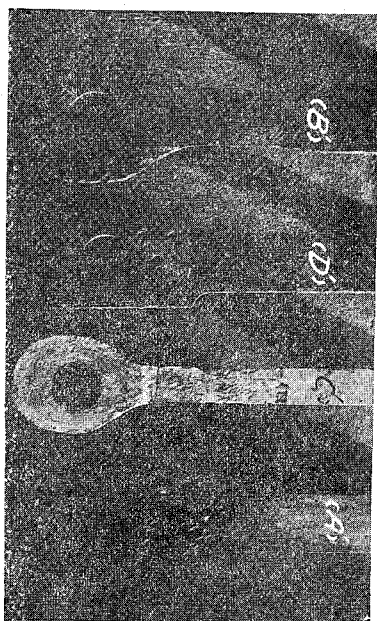
寫眞第五 部材A,B,C,D,内側腐蝕狀態

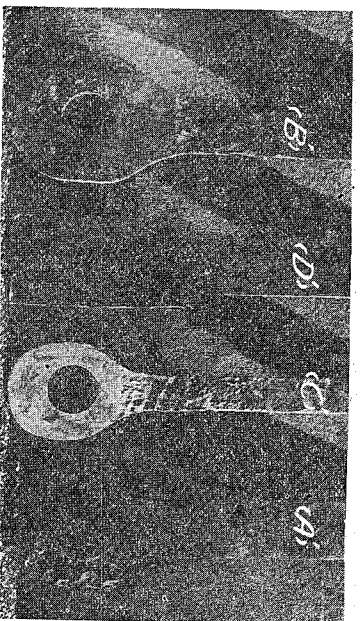
寫眞第六 部材A,B,C,D,外側腐蝕狀態
