# 北伊豆の震害と道路に就て

吉岡計之助

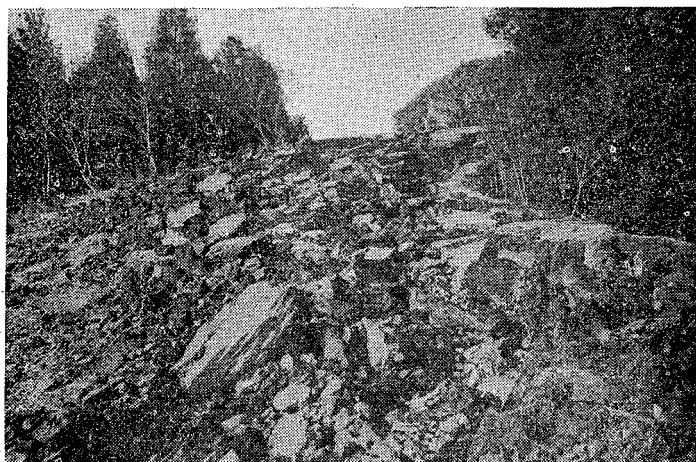
部一の所箇壊崩路道近附田新原笠村田錦線號一道國（圖四第）

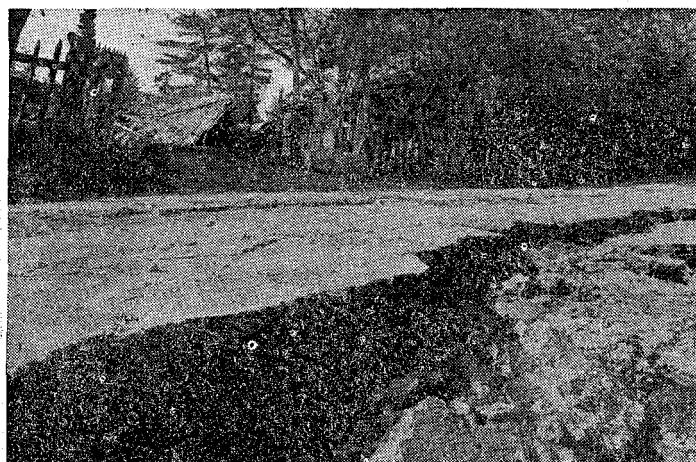
す潰全は校學小の面前部の所箇壊崩近附田新谷ヲ三村田錦（圖五第）

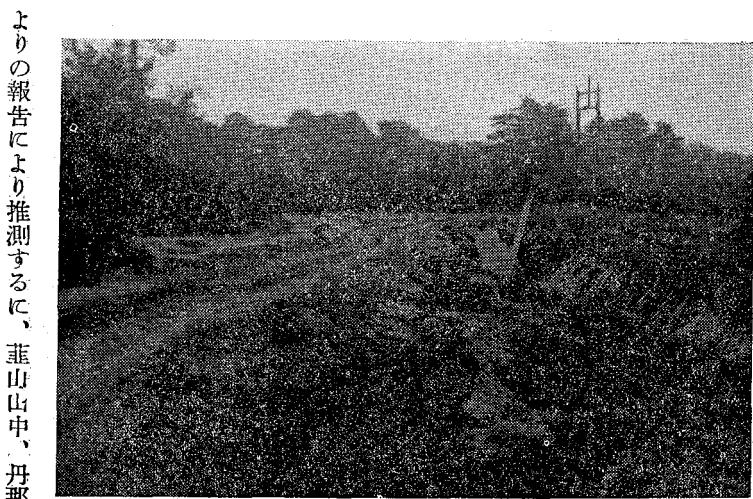
部一の所箇破近附井平村南函線海熱島三道縣府。(圖七第)

崖崩れ等多く交通杜絶す。(第六、七圖参照)

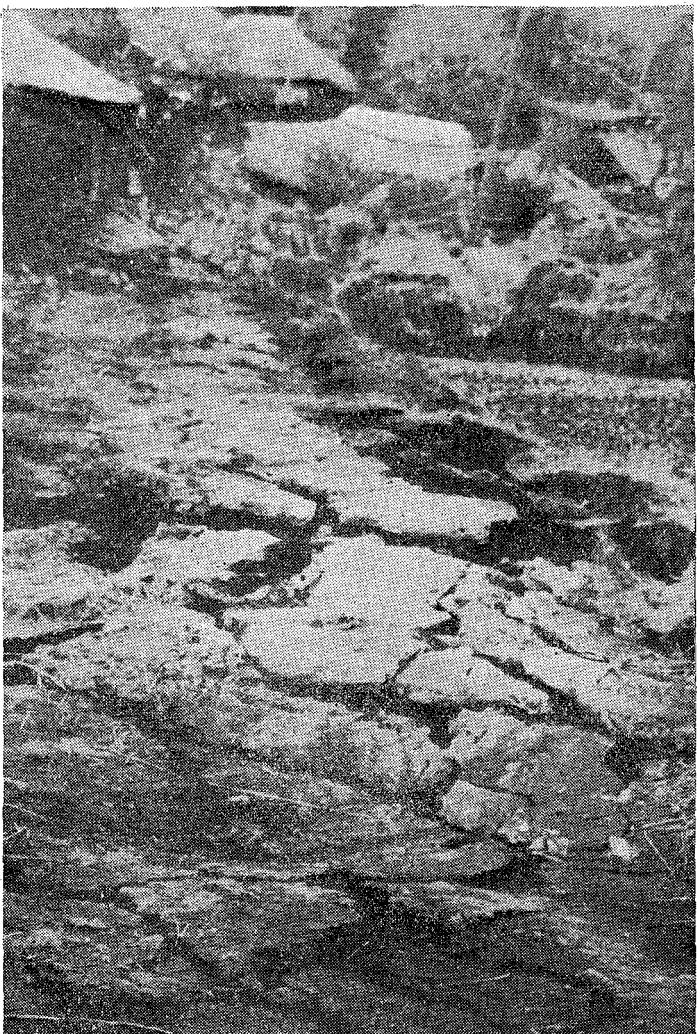
（圖八第一）丹那村南函郡方田の裂亀帶地層斷地盆

丹那盆地の中央には南北に通する著しき龜裂線あり。家

南に倒れしもの多し。（第八圖参照）

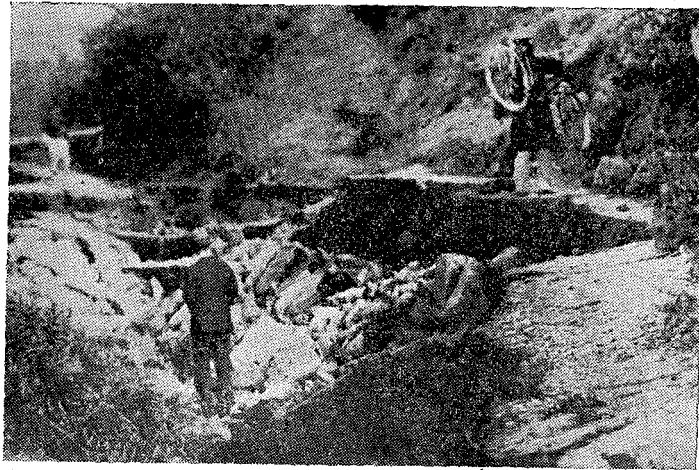
所箇壊破内地橋浮村野特北線代綱仁大道縣府（一の圖九第）

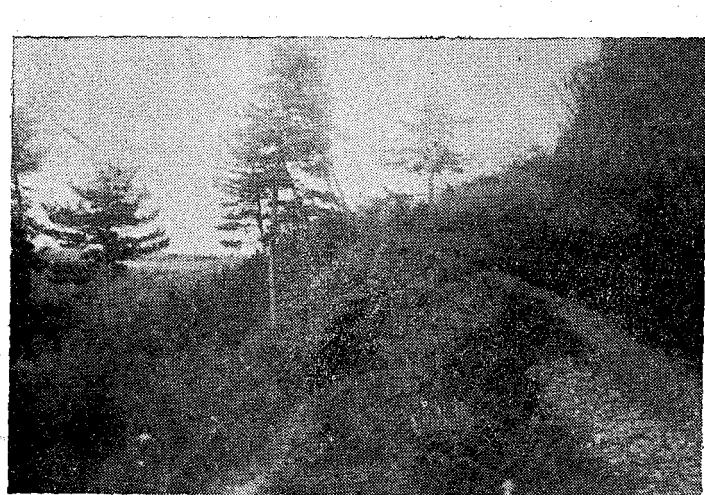
所箇壊崩内地橋浮線代綱仁大道縣府（二の圖九第）

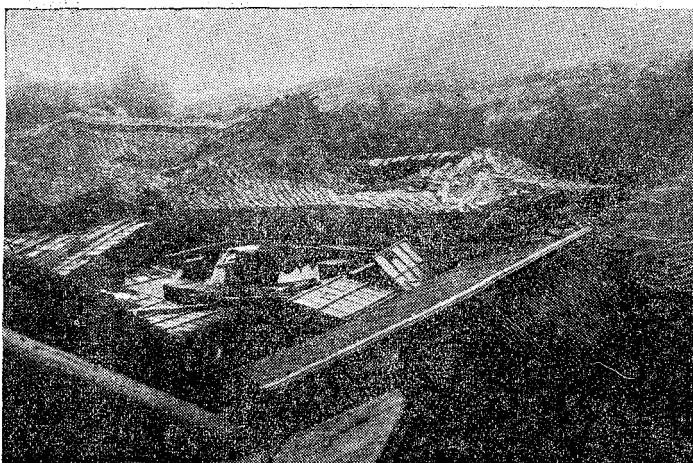
滑倒家の入落部橋浮村野荷北（圖十第）

中央を通る道路に、直角に南北に走る喰違を生じ、其の東

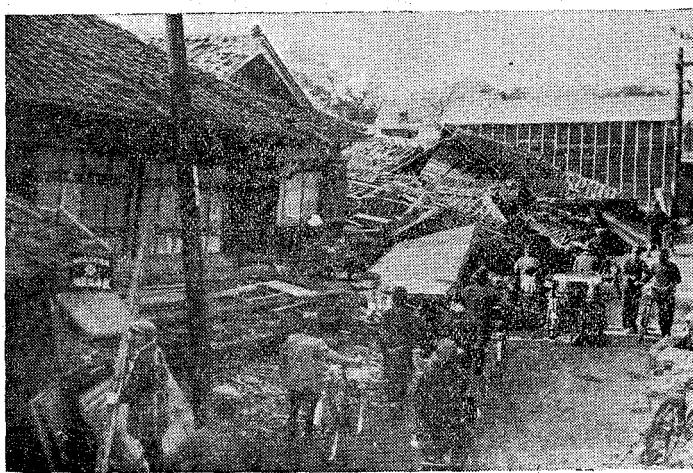
況状滑倒屋家近附場大村郷中郡方田（圖一十第）

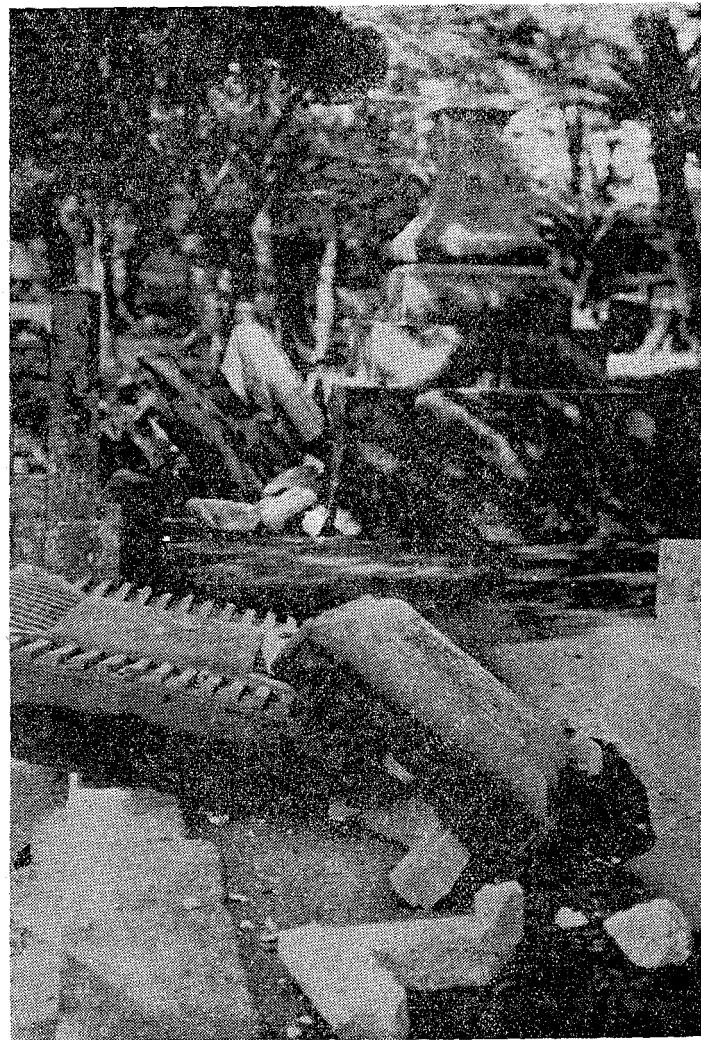
落倒の籠燈社神島三社大幣官（圖二十第）

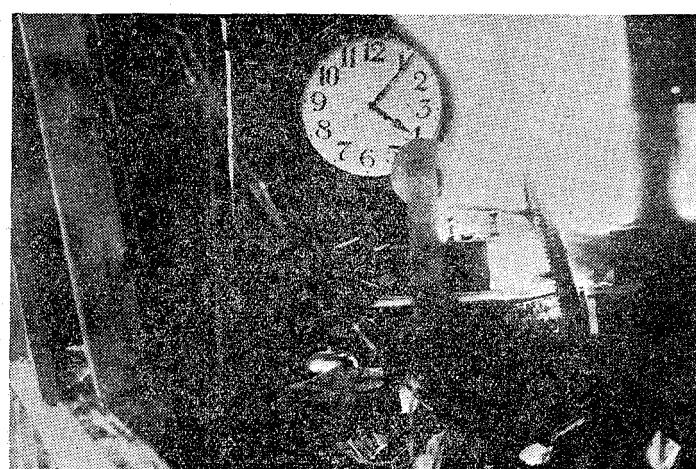
状慘の内室長々驛岡長豆伊道鐵豆駿（圖四十第）

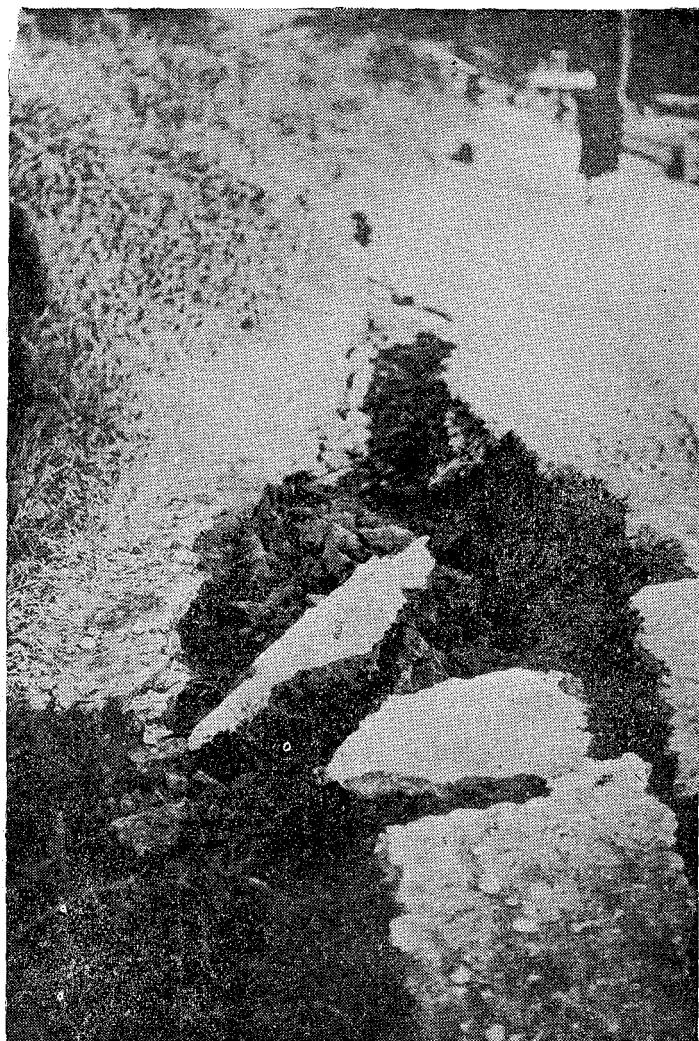
所箇壊破近附泉溫岡長線津三島長道縣府（圖七十第）

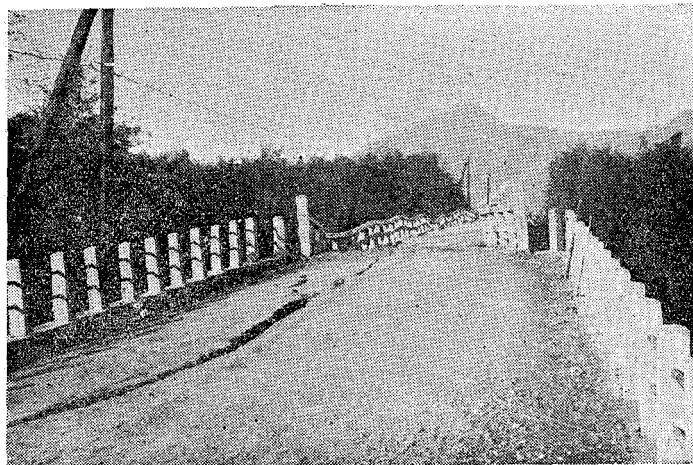
橋原松川野狩線場車停山並田戸道縣府(圖八十第)

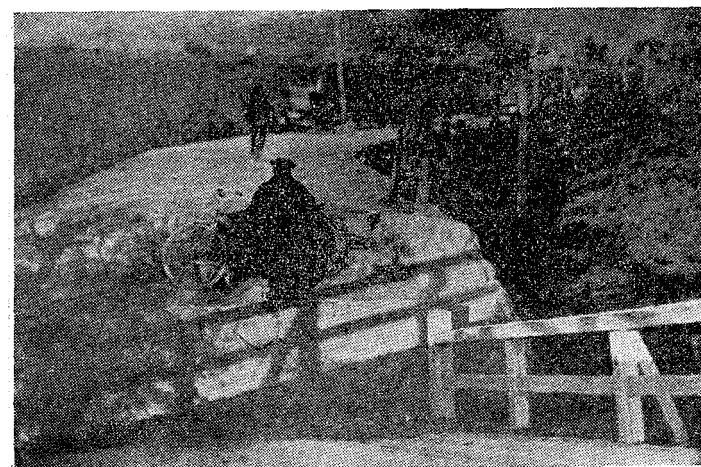
橋歲千川野狩線場車停岡長豆伊岡長道縣府(圖九十第)

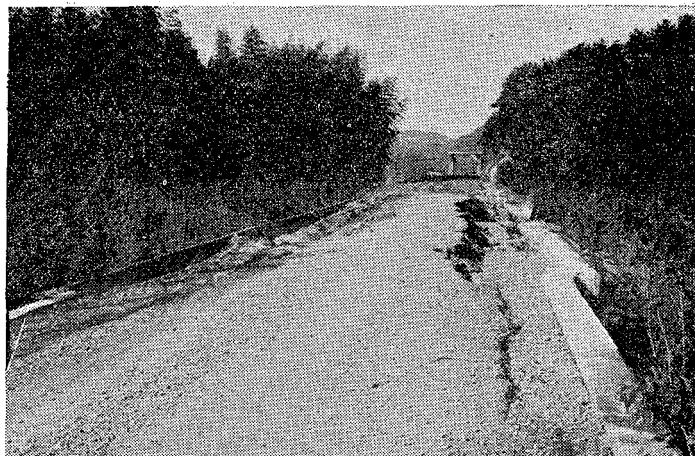
近附橋門大内地堂山日村中田郡方田線津三仁大道縣府（圖十二第）

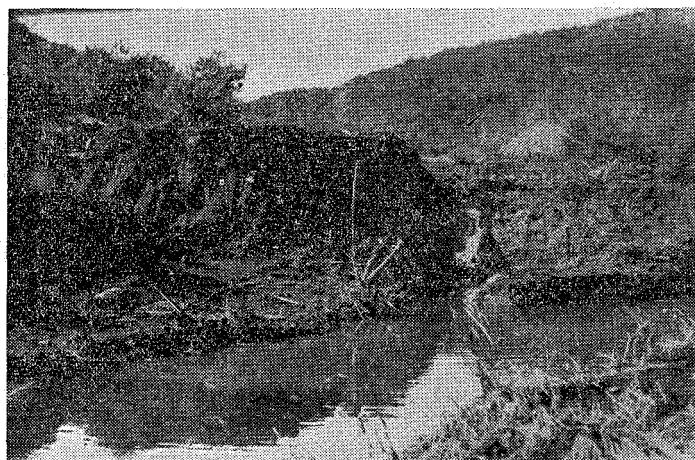
一の其壞破堤築池水貯町寺善修（圖一十二第）

に造  
れる貯水池の築堤、地震の爲め崩壊し、其が一時に洪水と

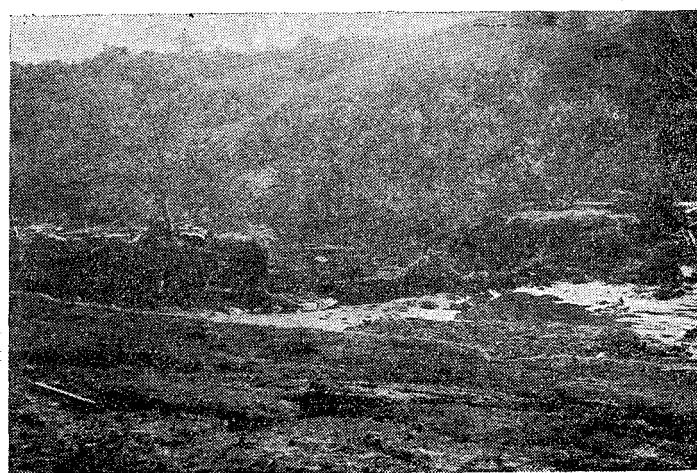
三の其壊破堤築池水貯町寺善修（圖三十二第）

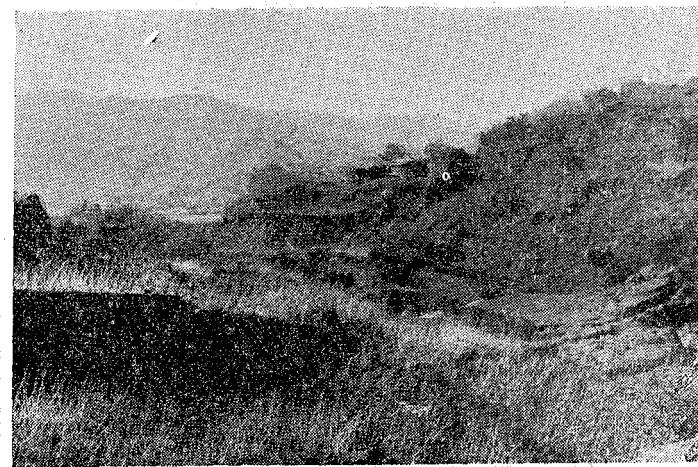
ては、山腹の畠地約一町歩陥没し、其最大落差七間餘、而

地没陥の内地城村見大中郡方田（圖五十二第）

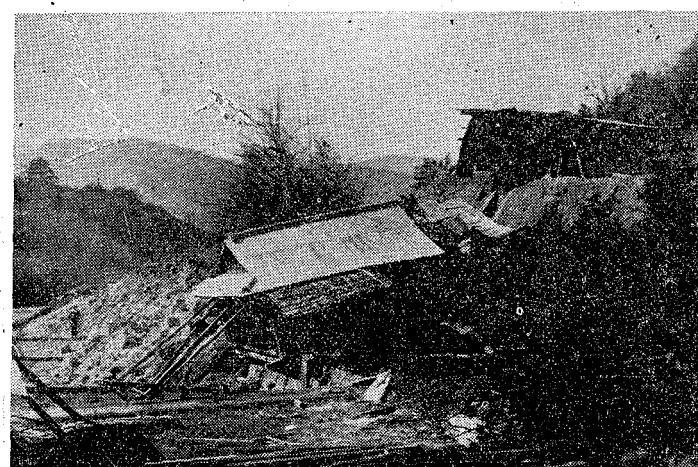
して其東側に長さ約八十間、幅八間位の土地が、約三間

況實地起隆内地城村見大中郡方田（圖六十二第）

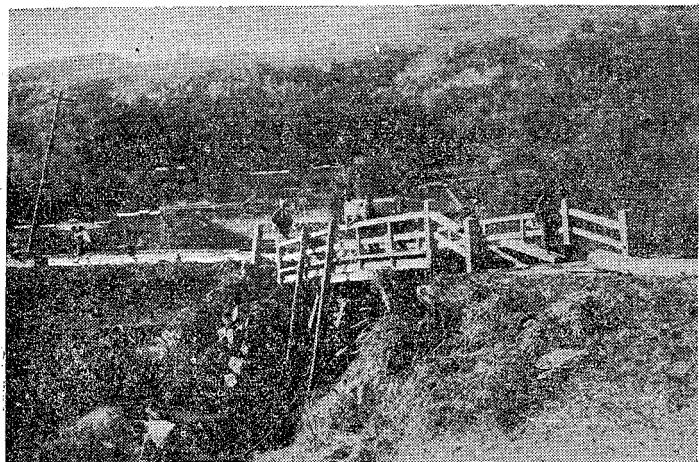
「壊破橋荷稻川冷見大中線仁大東伊道縣府（圖七十二第）

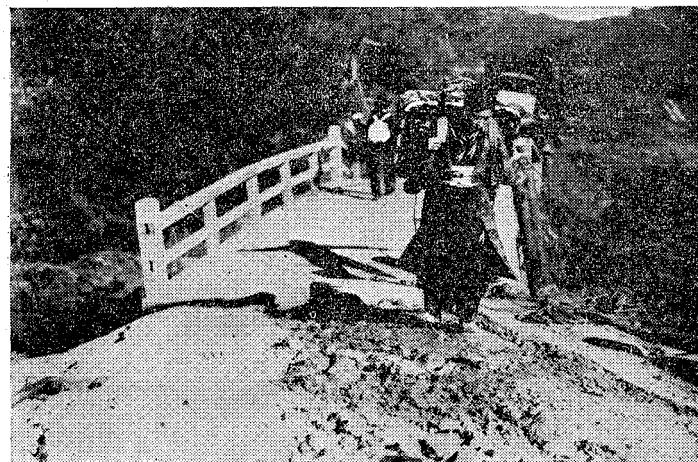
「部一所箇壊崩幡八村見大中線仁大東伊道縣府（圖八十二第）

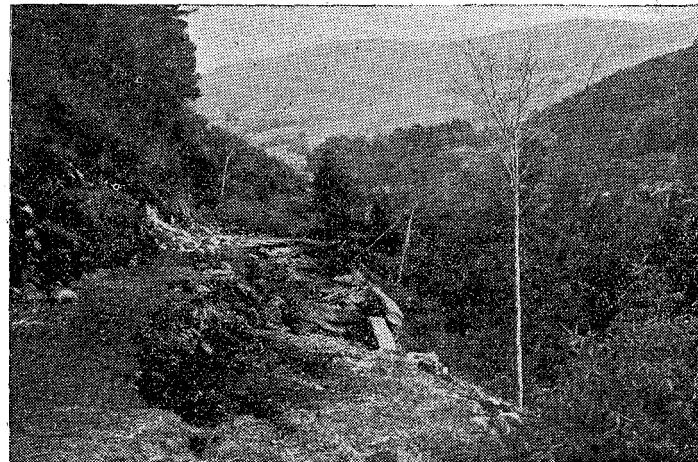
所箇壊破内地堂藏地村見大上線東伊肥土道縣府（圖九十二第）

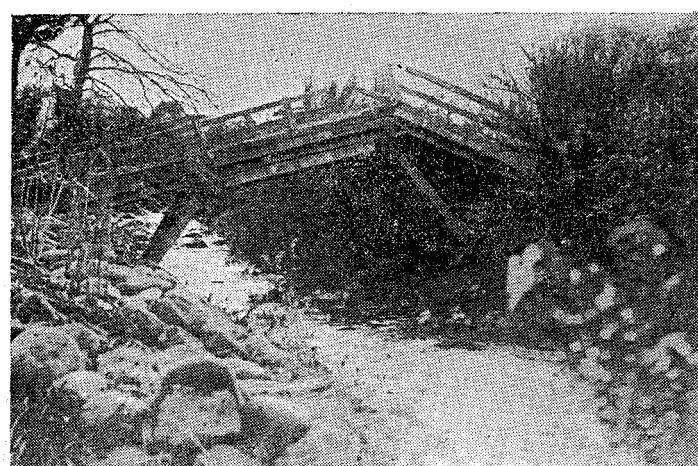
壊破梁橋近附保原村見大上線東伊肥土道縣府（圖十三第）

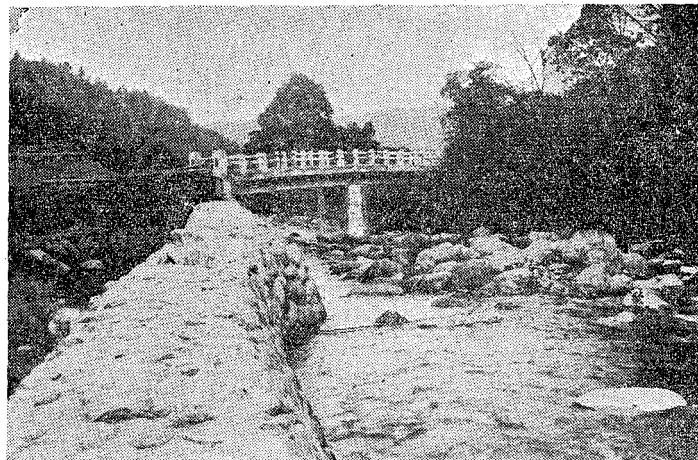
損破岸護川見大橋木袖内地堂藏地見大上線東伊肥土道縣府（圖一十三第）

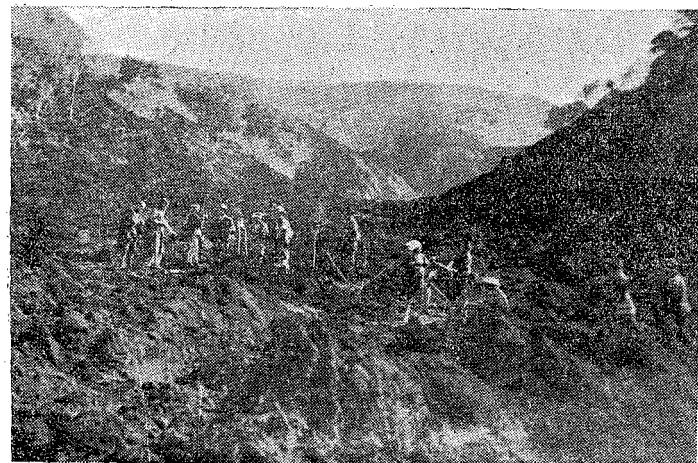
就中下狩野村佐野梶山の大山津浪は其慘情最も甚しく狩

部一の浪津山大の山梶野佐（圖二十三第）

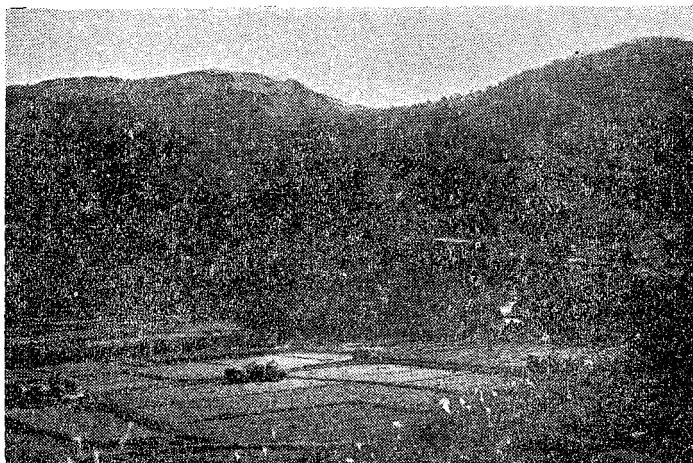
川野狩け川河の面前景全のれ崩山大山範野佐(圖三十三第)  
るらめ止堰水流め爲のれ山崩時一てしに

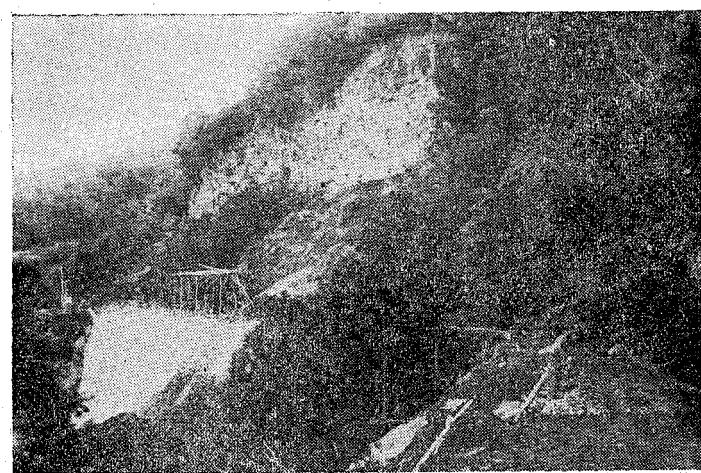
上狩野村湯ヶ島字大瀧、府縣道靜岡下田線に沿ふ、玄武岩

所箇壊崩内地島ヶ湯村野狩上線田下岡講道縣府(圖四十三第)  
む埋を路道てし落崩岩武玄出露

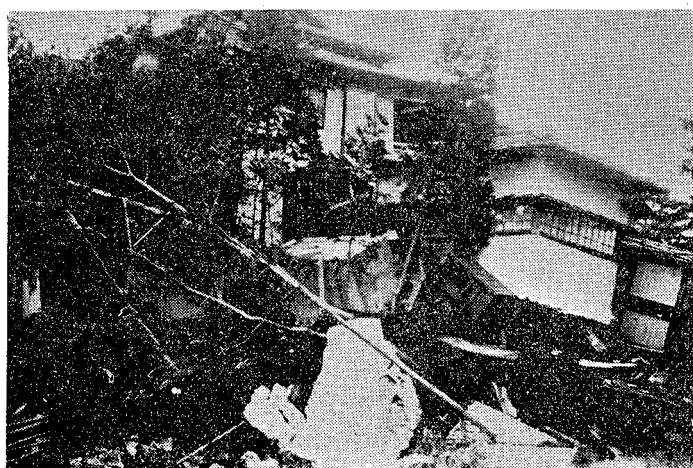
熱海町の屋倒瀬(圖六十三第)

熱海町に於ては、盛土箇所、石垣崩壊等の爲め、家屋の

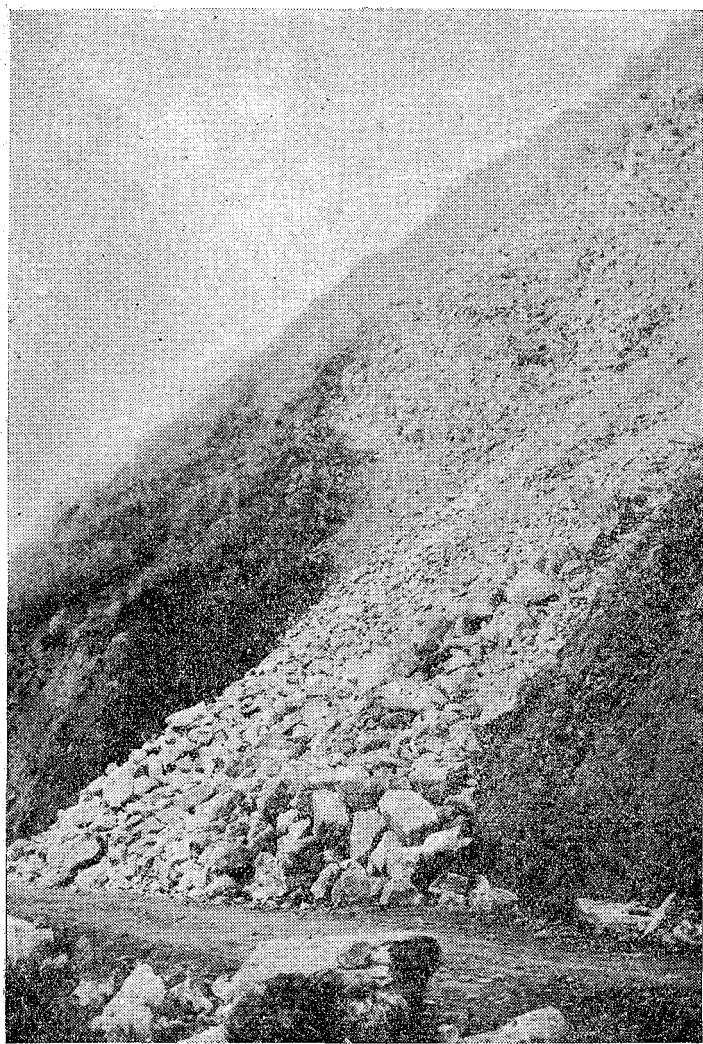
れ崩崖の平天辨町海熱線原田小海熱(圖七十三第)

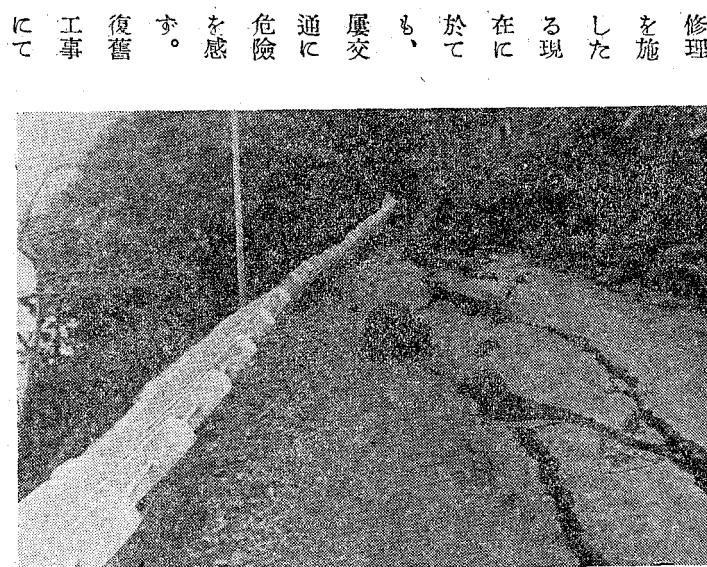
所箇壊破近附山幡八町海熱線海熱東伊道縣府（圖八十三第）

伊豆東海岸府縣道を通覽するに、震度は一般に岬に於て甚だしく、夫より南北に幅る  
く、  
は路線を一部變更して、隧道となす計畫のものあり。(第三  
魚見岬、赤根岬を中心とし、最も激しく、夫より南北に幅る  
修理を施した現在に於ても、屢々交通に危險を感じず。復舊工事にて

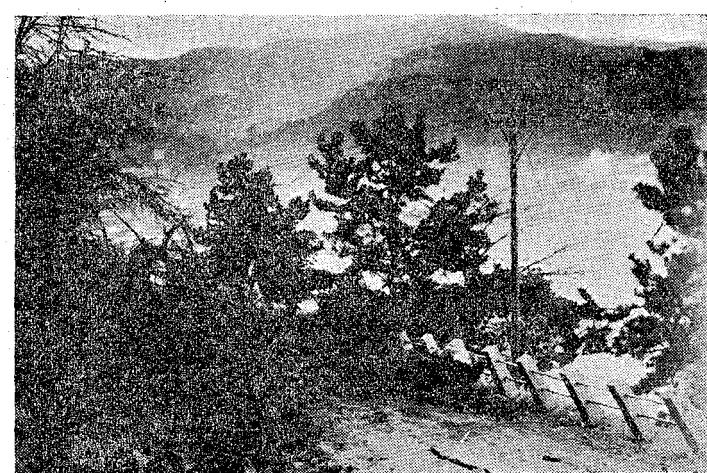
近附山幡八町海熱線海熱東伊道縣府（圖九十三第）

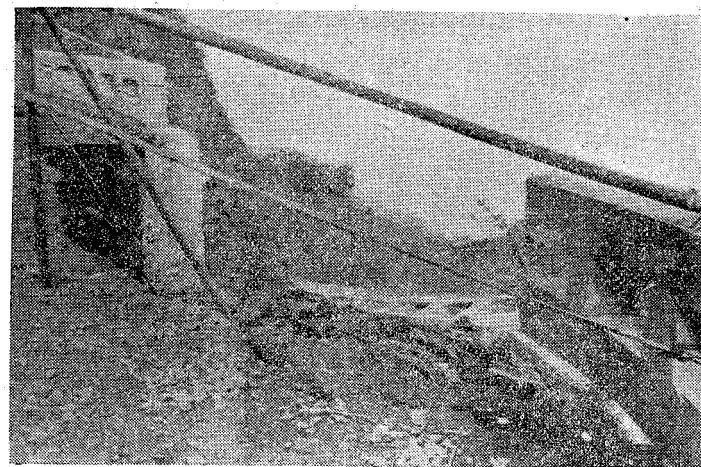
所箇壊破近附岬見魚線海熱東伊道縣府（圖十四第）

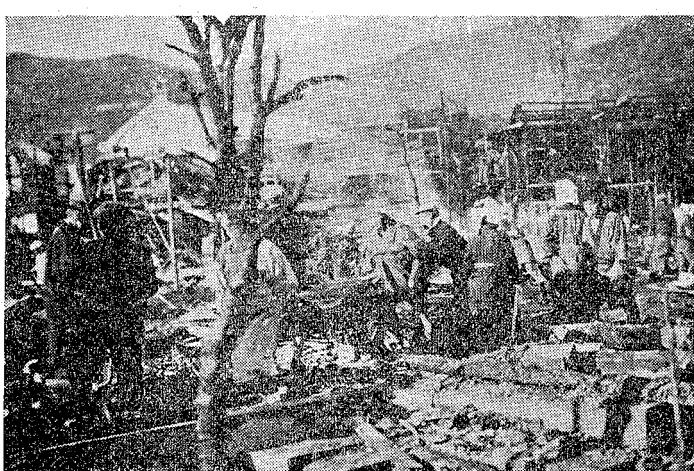
化なし。只地震の爲め薬品爆發して火災を生じ、五十數戸

跡燒町東伊（圖一十四第）

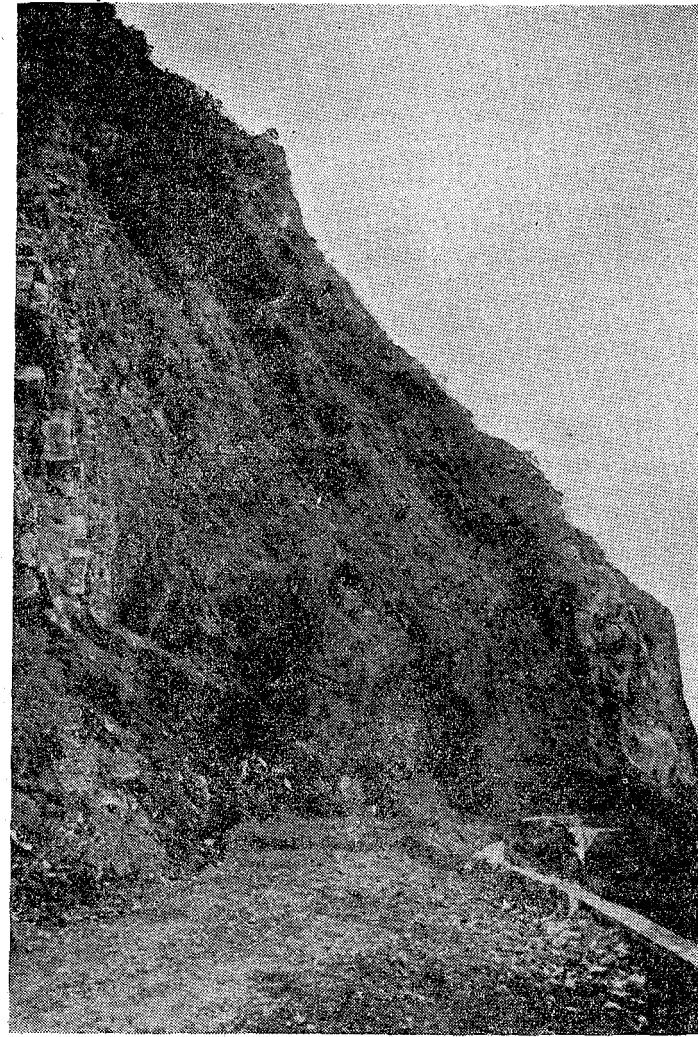
れ崩崖近附山音觀町代綱線海熱東伊道縣府(圖二十四第)

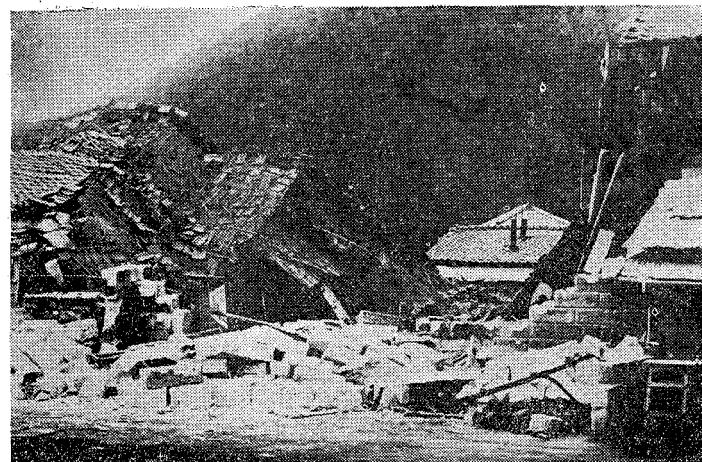
及び府県道沼津土肥線沿道靜浦村地内に於て家屋、道路に

漬倒家人浦の江字村浦靜(圖三十四第)

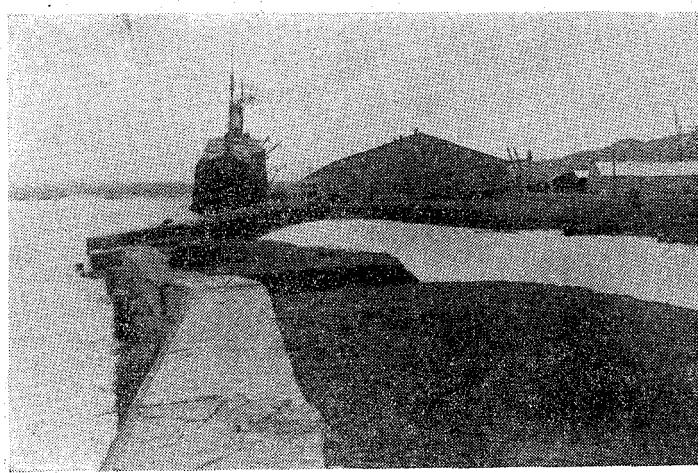
千頓 級岸壁延長百八十米三米滑り出し其幅最大九米に及び、物揚場三

清水港八千噸級船繫泊岸壁(圖四十四第)

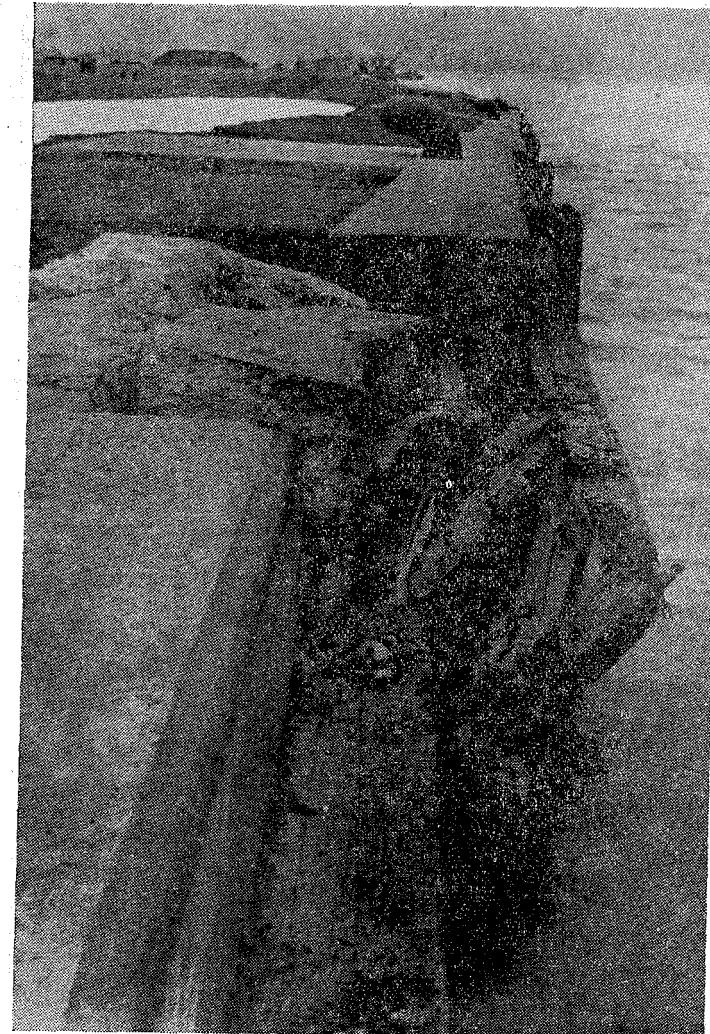
所箇壞破壁岸順千八港水清（圖五十四第）
