# コンクリート舗装の龜裂及破壊に就て

## 大石義郎

由來雑誌刊行物等に發表される工事報告の類には好成績であつた方面的記事のみ多くて、不成績や失敗の跡等に關する報告を見出す事は誠に極々として稀であるが、吾れ吾れ技術者が望むのは寧ろ後者であつて、是程参考になる対資料は無いと自分は常日頃から考へて居る一人なのである。自分が此處に本文を草した意圖の一部も同感の士の多い事を思つて意外ならないので、それが多少とも此方面の今後の参考となり、刺戟ともなれば此上ない事だ。本文は昭和六年度に内務省直轄で起工された中仙道浦和附近の改良工事に於て、44軒間のコンクリート道を施工したが、施工後二回に亘つて本道を種々調査研究した材料中から龜裂破壊に關する問題のみを抜つて草したものである。淺學卑才、而も経験に乏しい自分を省みず鳥滝しくも大膽に斷定を試みた個所も隨所に現れる。御叱正が得らるれば幸甚である。

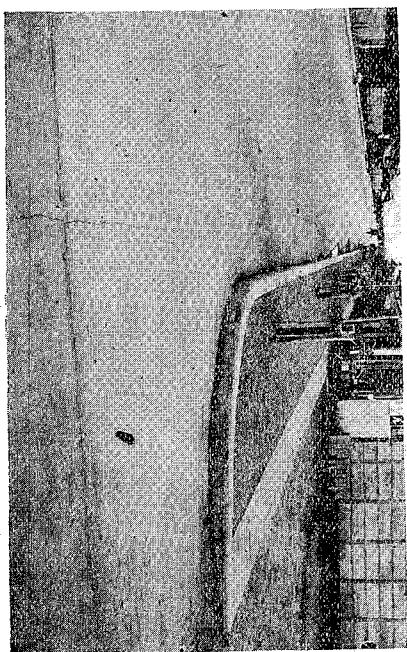
龜裂發生の凡ゆる状態を圖示すれば第6圖の如きものである。

G 及 H クラスに示したものは、床版の龜裂として此處で取扱ふ事は妥當で無いかも知れないが、本問題を論ずる序に一言述べて置かう。此れは龜裂の發生した位置に突出構造の目地で宜しいから、豫め設置して

置かないとい、施工後遅かれ早かれ、圖の如き龜裂が入るものである。G の場合はコンクリート床版が不整形なため X 部分と Y 部分とが同一程度の伸縮運動をなす、大體に於て龜裂の入つて居る線を境として別個に運動をした結果と考へられる。第 7 及 8 圖を参照。又之れと同じ理由で、人孔を設けた床版内には第 9 圖で見る如く放射状によく龜裂が入る。斯る處では鐵筋網の類を挿入して補強をするか、豫め適當位地に目地を設けて置く可きである。

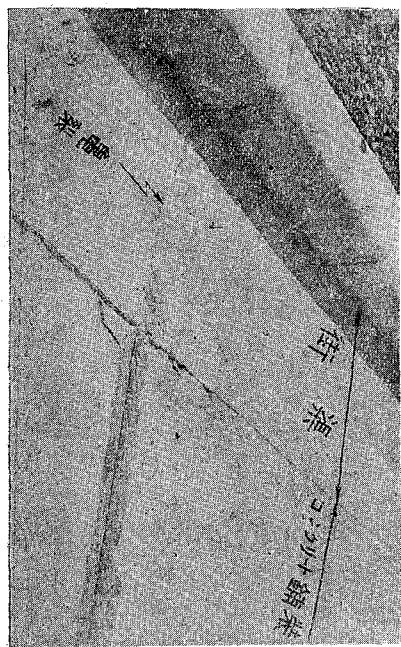
第 11 圖

H クラスの龜裂は街渠に出来たものである。床版と街

渠の接觸面は普通突付目地の構造であるため、床版の伸縮運動は直ちに街渠にも影響して、其運動と共にしなければならぬ程接觸面の摩擦力は大であるがため、

第 11 圖に見る様な龜裂が街渠及其縁石の目地部分に入る。(目地モルタルの密着強い時は、工場製作の縁石其物を破壊する様な例も屢々見受けれる。) 従て第 12 圖で示す様に横目地部分に相當する街渠の部分には目地を設け、猶其目地に最も近い縁石の目地は空目地にして置く工法を探るのである。

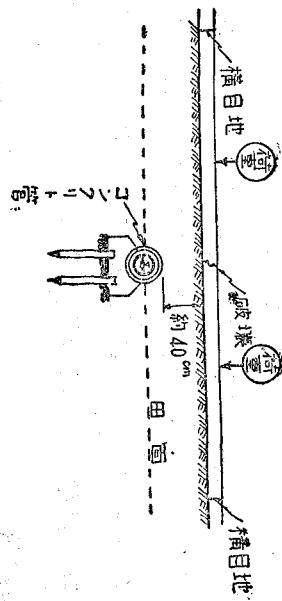
本鋪装に於て明かに破壊と見た床版は 9 個であった。之れを龍継の 193 床版に比すると極めて少い。發生箇所に二種あつた。其一つは用悪水路用コンクリート管理設置所である。第 14 図に見る様に床版下約 40 cm の處へ、コンクリート管(徑 45—90 cm のものを使用)を布設したが、管の沈下を惧れて其受臺及び基樋工は頗る頑丈に施工した。

猶其附近の盛土地盤も擡高及反輒壁を充分に施しはしたが、管の布設構造に比較すれば軟弱で自然沈下は免れなかつたと見えて、交通開始後五ヶ月を経ぬ内に破壊を來した、恐らく交通荷重が圖の如く懸つて、床版は大なる抗曲力を受けた爲めに此結果を見たものと思はれる。此種の破壊は 6 個を數えた。斯る破壊を發生せしめたために其後は暗渠の最上に相

當する個所に丁度目地位置が来る様考慮して施工する事にした。
