二層式混凝土舗装成績

米 田 正 文

この報告は昭和6年度失業救済事業として内務省東京土木出張所宇都宮国道改良事務所で行った二層式コンクリート舗装の施工後の状態を調査して其結果を述べたものである。

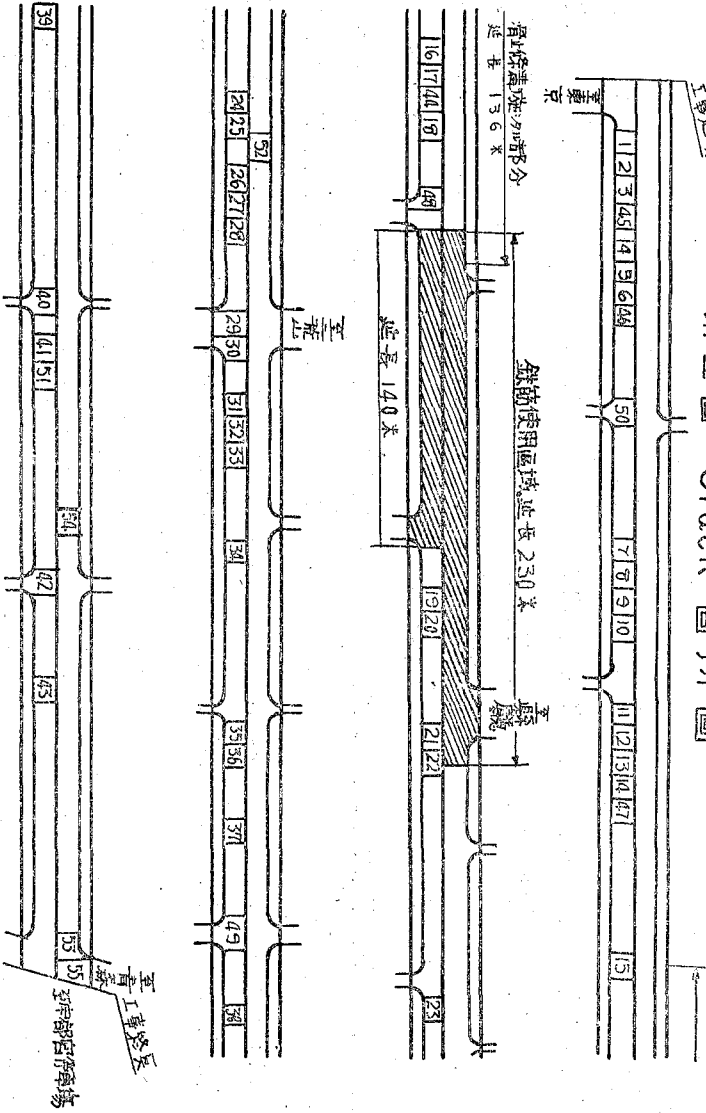
第三圖 Crack 箇所圖

尚施工區域中 25 分 1 勾配部があつたのでこの部分には延長 136 米間に深 1 種幅 2 種間隔 10 種の條溝を溝止として施工した。又施工區域中特に地下水高く地盤不良と認めらるゝ區間には徑 6 ㎝鐵筋を 1 平米につき約 3.7 疋の割合に鋪裝厚下部に挿入した。これらの配置位置は第三圖を参照せられたい。

した版は凡て南側部であり、その Crack の方向は一般的の傾向として縦方向である。Crack 發生源所及 Crack の状態は第三圖及第四圖 (1) (2) に示した通りである。

停止用條溝は施工後の状態頗る良好であつてその磨滅も平坦部同様殆ど認められない程度である。尙第三圖に示す様に鐵筋挿入部には全然 Crack の發生を見ない。

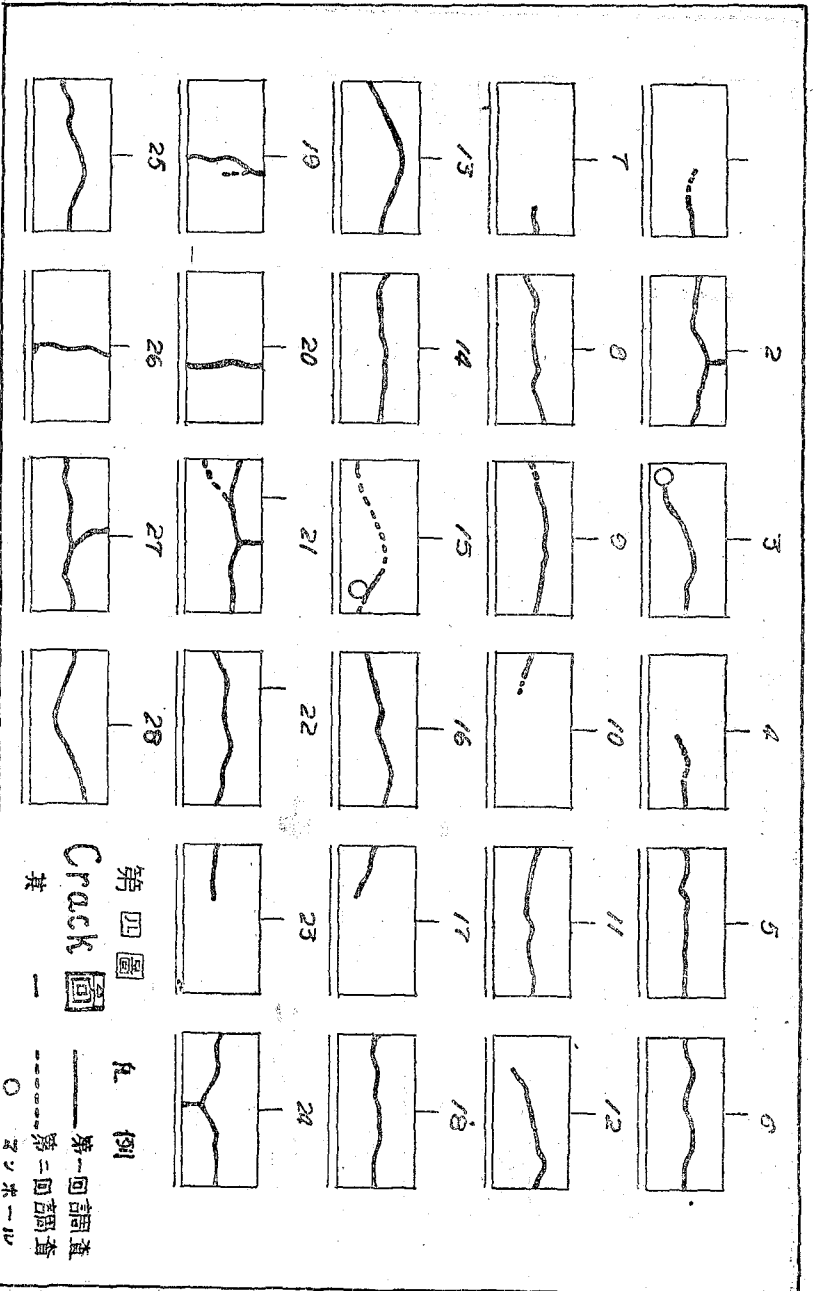
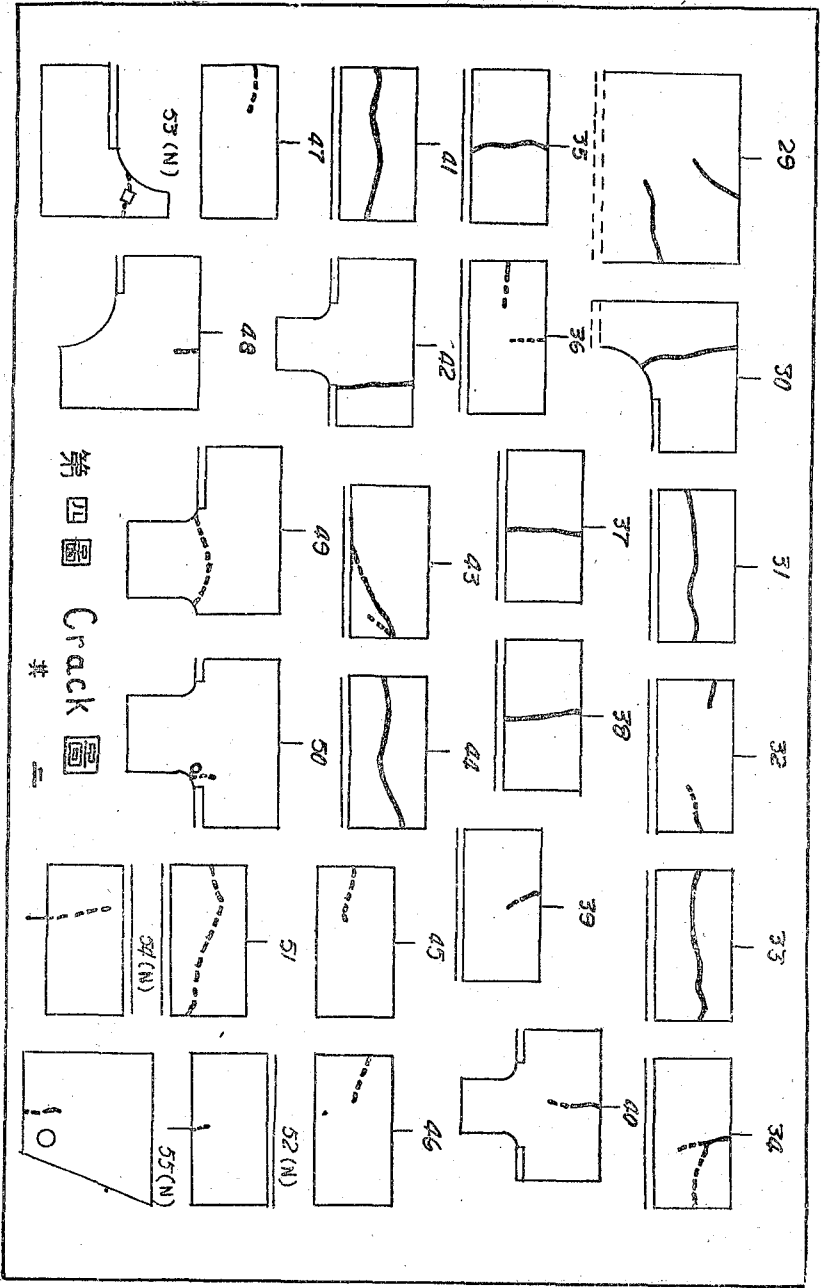
第四圖 Crack 圖

コンクリート版の Crack は總コンクリート版數 324 の内 44 にあり全版數の 14% 弱にあたる。そして Crack の發生

コンクリート版の Crack は第一回調査後成長せるもの 14 新に發生したもの 11 であり第四圖に見る様に新發生のうち 7 は南側部で 4 は北側部である。而も Crack の方向は依然縦方向のものが多い。

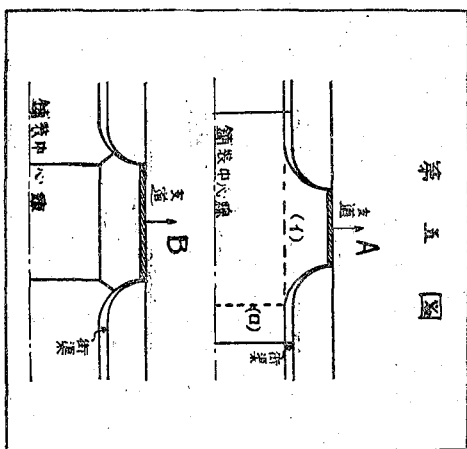
(ニ) 支道取付部は Crack を生じ易い。全調査中支道取付部に Crack を生じたものが三箇所あるが一般に支道取付部に接合を設けないと第五圖 A の様に (イ) 又は (ロ) の方向に Crack を生じ易いものであるから出来得る限り取付部には接合を設けて取付部ソクリート版を絶縁すべきであり而も接合線は B 圖の様に鈍角を避けるがいゝ。
