七月十一日静岡、清水地方震害状況

富 横 凱 一

昭和十年七月十一日午後五時二十五分静岡、清水兩市を

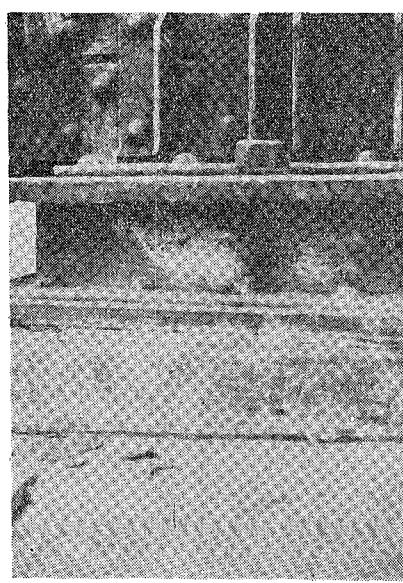
第二圖 第

橋架本體に就いては橋梁全體が東に向つて押出された形になつて居り固定端沓の徑二・五粁のアンカーボルトが二十四粋曲げられてゐる。自由端は沓底板にスロツテッドホールを切りアンカーボルトでおさへてゐる構造である。

が、之を床鉄が一一四粋移動して居る。アンカーボルトのナットの締め方のきついものは自由端に於てもボルトが五粋以上曲げられてゐる。此沓の構造及まげられた状態を寫眞第二に示す、橋梁部材の方には被害は認められなかつた。

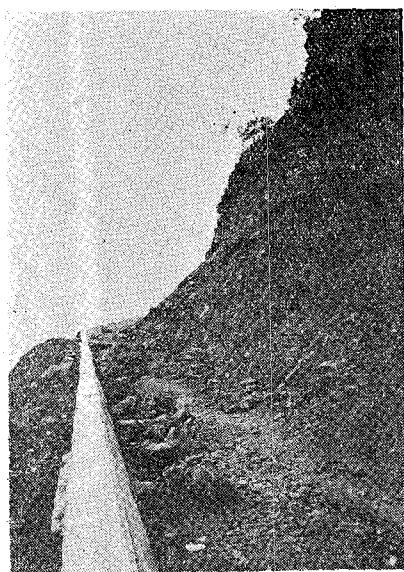
第四圖

縣道に於ける被害に崩土と地割れがある。崩土は静岡崎線の用宗大崩間約三杆に涉つて所々土砂が崩壊し、海岸

の胸壁もその爲に破壊してゐる所がある。此縣道は海岸に沿ふ山腹を大きな切取をして縫つてゐる道路で凝灰岩質の風化せる地質である。(寫真第四)

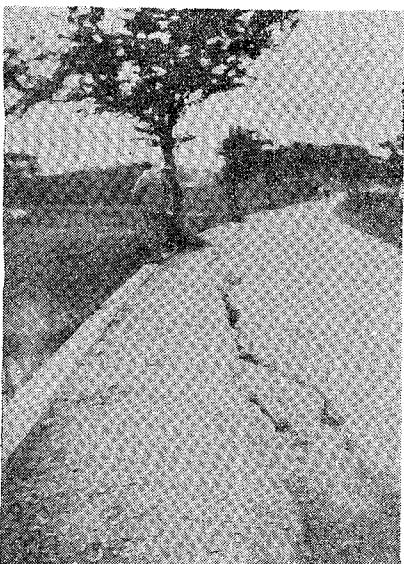
五 圖

地割れは静岡久野線及千代田久能線にあるが道路に縦の方向に一〇糀乃至二〇糀の隙のある地割れが一〇〇米程度入つてゐる。二米位の盛土の區間でコンクリートの擁壁を持つてゐるが擁壁も多少はらみ出しクラックの入つた箇所がある。(寫真第五)

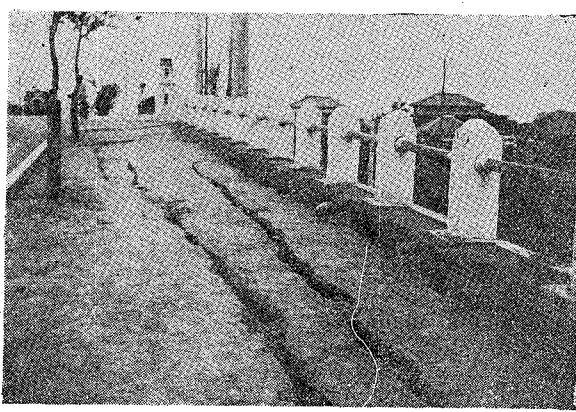
六 圖

静岡清水港線の省線を跨ぐ櫻橋の附近に於ては高い盛土を練石積擁壁で築いてゐるが、此擁壁がはらみ目地に龜裂があり擁壁際の盛土が沈下してゐる(寫真第六)

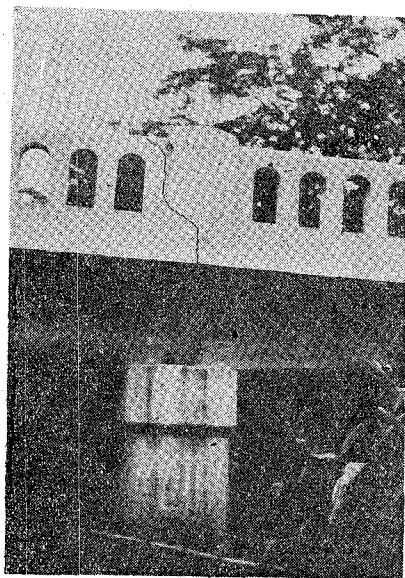
第七圖

次は静岡市内の市道にかゝつてゐる橋であるが鐵筋コンクリート單純梁二径間のものである。此桁が桁相互間及橋臺胸壁と直接に接觸してゐる上に高欄が連續してコンクリートされ

高欄まで龜裂

を生じ桁端に斜にヘヤクラ

ックが入り橋臺胸壁が水平

に剪断されてゐる。(寫真第七及第八)
