# コンクリート舗装の龜裂の發生及び成長の一例

金子 柁

以上の見地から、國道9號線の内、埼玉縣戸田村から大宮町に至る區間の舗装に就て調べてみた結果が本文となつたものである。

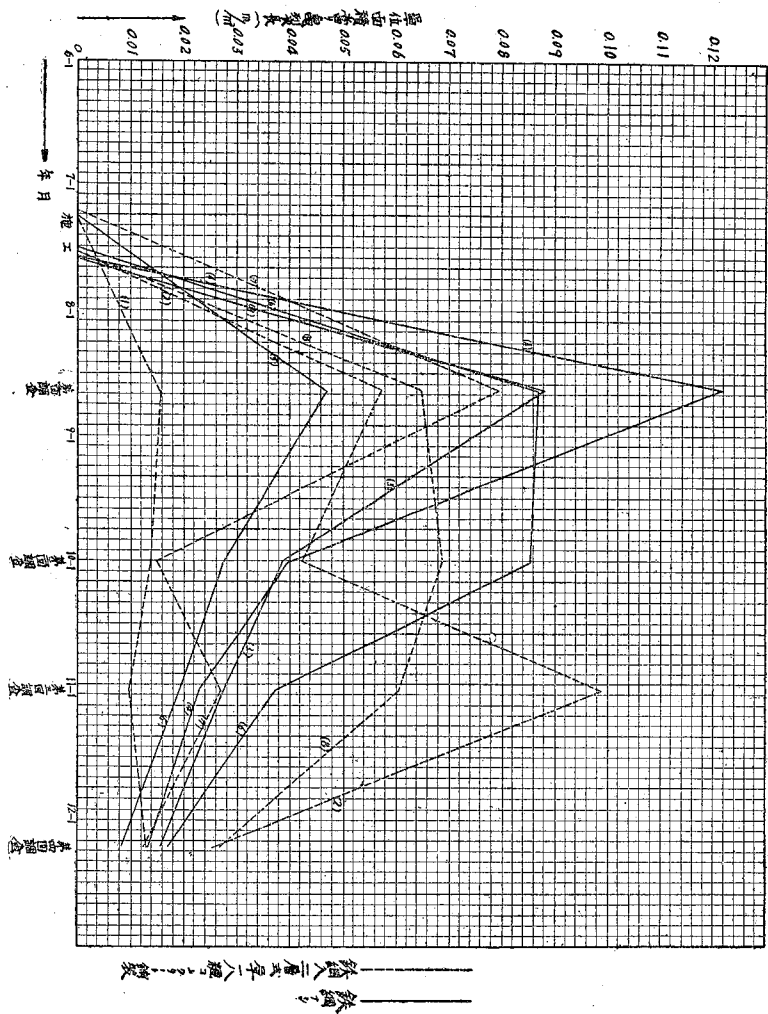
第 3 圖

第3圖、第4圖は之によつて畫いたもので、横軸には時日の経過をとり、縦軸には龜裂観測の度毎に新に発見された横龜裂の長さを單位面積當りて表はしたもので、時日の経過に對する横龜裂の成長の勢を示してゐる。

圖中、奇數番號の線は東側の鋪装の龜裂で、偶數番號のものは西側のものである。圖によつて明かな通り、鐵網を使用しない碎石コンクリート上層の鋪装に於ては、横龜裂は施工後1,2年の間に急激に生じ、其後成長の勢は次第に衰へてゆくが、その變化は極めて規則正しいことが示されてゐる。

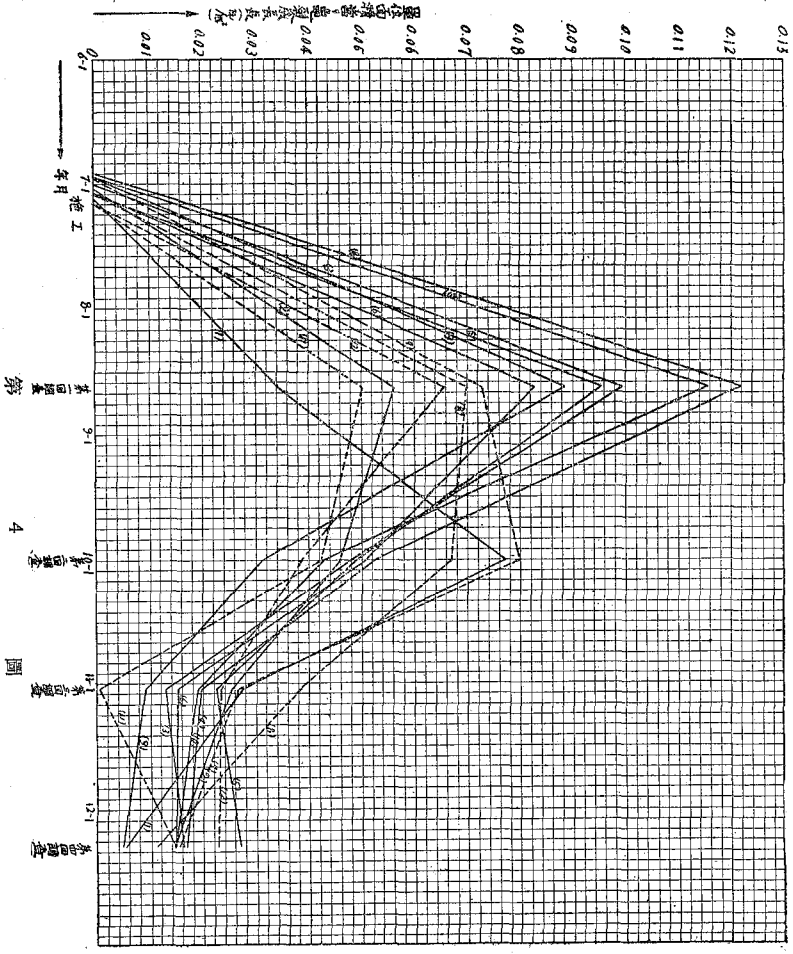
鉄鋼入管(第一種)の亀裂

鐵網使用の鋪装に於ては、施工後1,2年に

於ける横亀裂の成長は前者に比べて著しくはないが、其後も相當の成長を續け、數年後には前者と略同様な増加率に落付くことが分る。

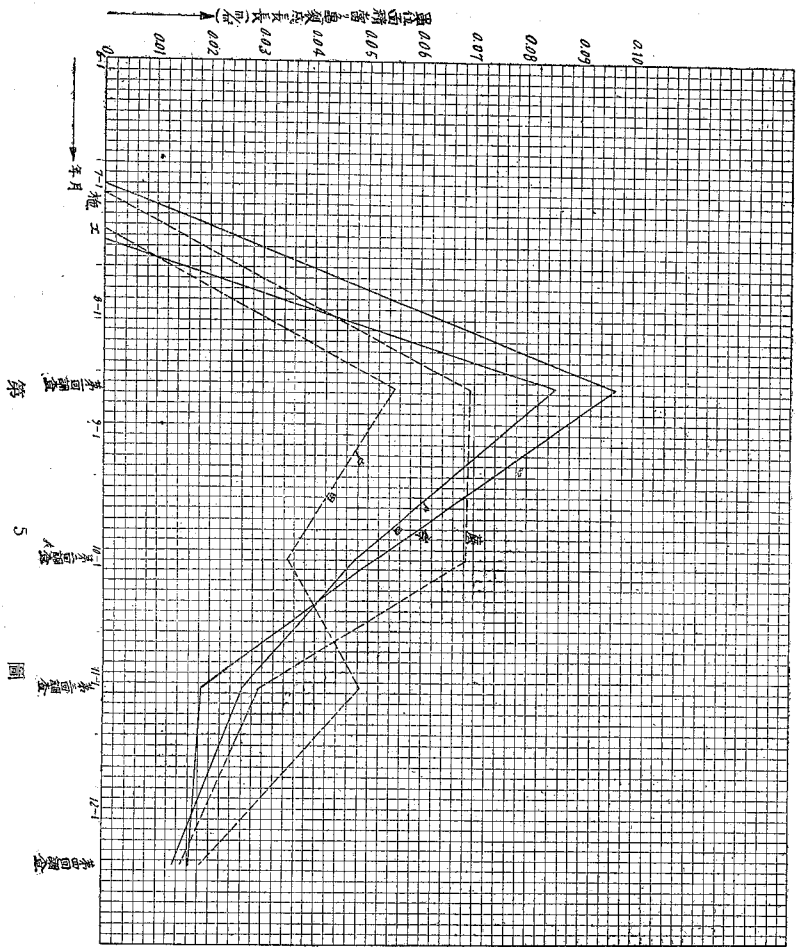
第5圖は此區間の平均値を示すもので、上述の性質を明瞭に示してゐる。

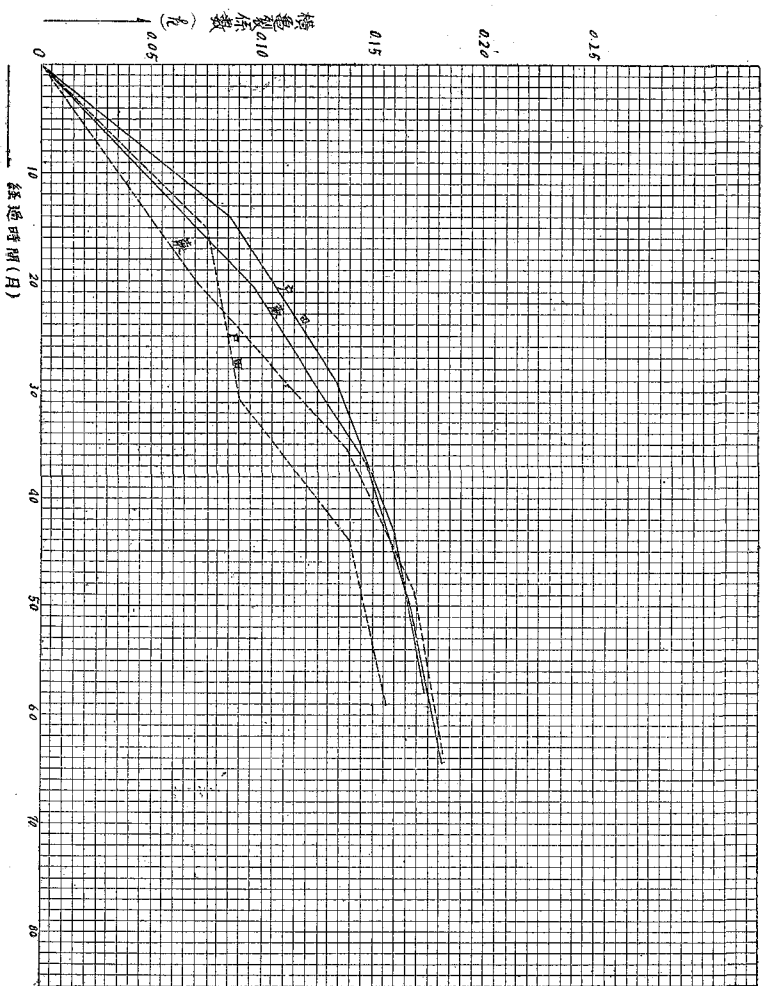
第 6 圖

を乗じて版を横断した  
横断の敷を求めると  
とが出来る。横断係  
敷の舗装版年齢に對す  
る變化は第6圖によつ  
て示される。

之によつて、施工後  
敷年を経過したとき、  
横断係敷が鐵網の有  
無に關らず略一定の値  
に達した事實を見るこ  
とが出来る。

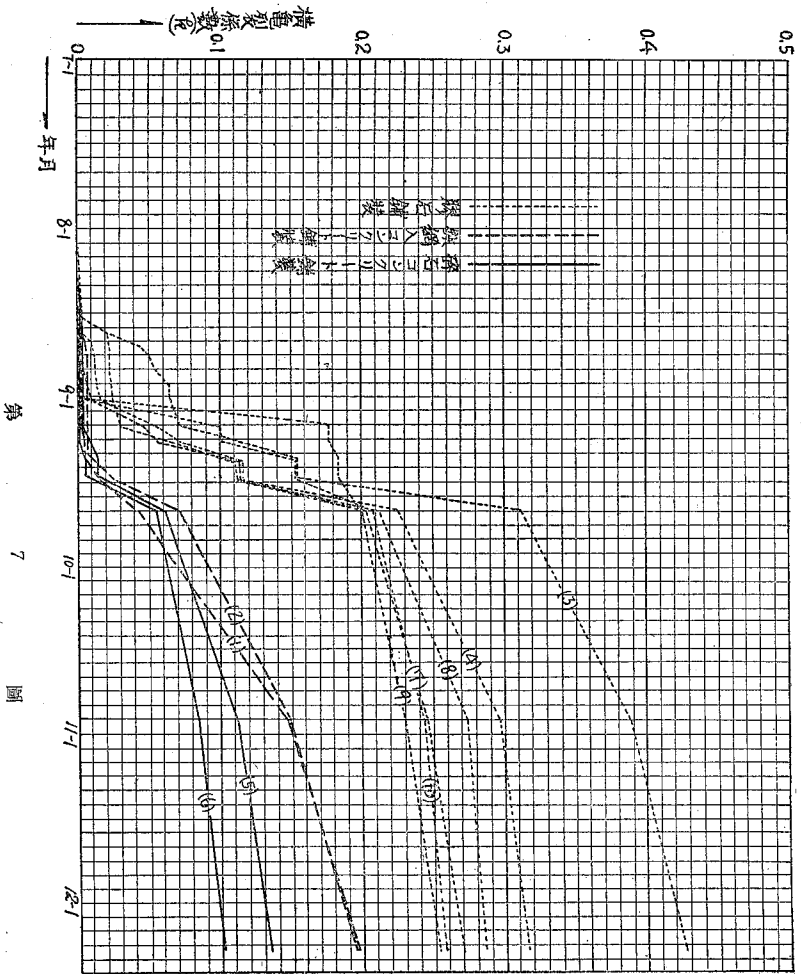
に、現今では用ひられることが極めて少い。膠石鋪裝の龜裂の成長の傾向を見るために、前記の區間に續いて、六辻村、浦和市間 3.5 m の區間の、面積 28,934m<sup>2</sup> の鋪裝に就て調べた結果は第 7 圖に示された通りである。各種の鋪裝共に、施工後約 1 年間は龜裂の發生は著しくはないが、1 年後、急激に成長したことを示し、膠石鋪裝に於ては果して龜裂

が多く、砕石コンクリート鋪裝の2~4倍の値を示してゐる。而して、此區間の鋪裝に於ては、龜裂の急激な増加は多くは4月から8月に至る比較的溫暖な季節に起つて居り、冬の期の版の收縮によるものと異つてゐる。

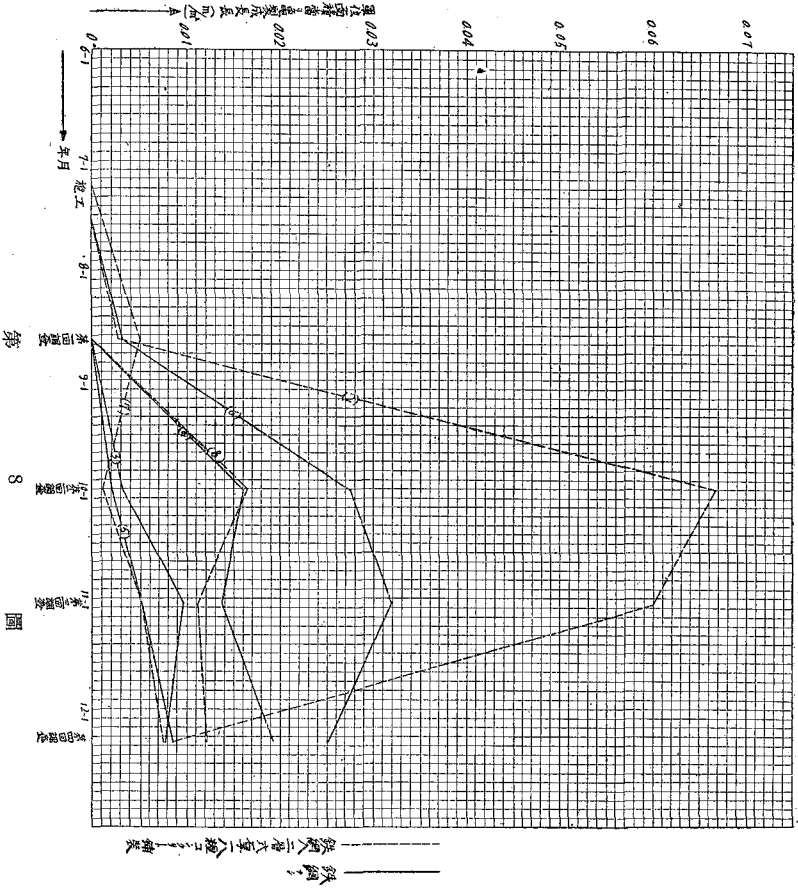
戸田村、野町の區間に於ける鋪装の縱斷裂の成長状態を見るに、第 8 圖、第 9 圖の様に、鐵網を使はぬ場合には、縱斷裂の成長は極めて不規則であつて、各區間毎に區々な

之に對して、鐵網を使った場合には、第8圖の内の(2)の線が示す様な特別な場合もあるが、一般には鐵網の効果が極めて大きいことが明瞭である。

而して、縱龜裂を横龜裂に比較してみると、縱龜裂の場合は、龜裂の特に多い第8圖(2)の場合に於ても、龜裂係數は0.14に過ぎず、横龜裂よりも遙かに少いことが分る。

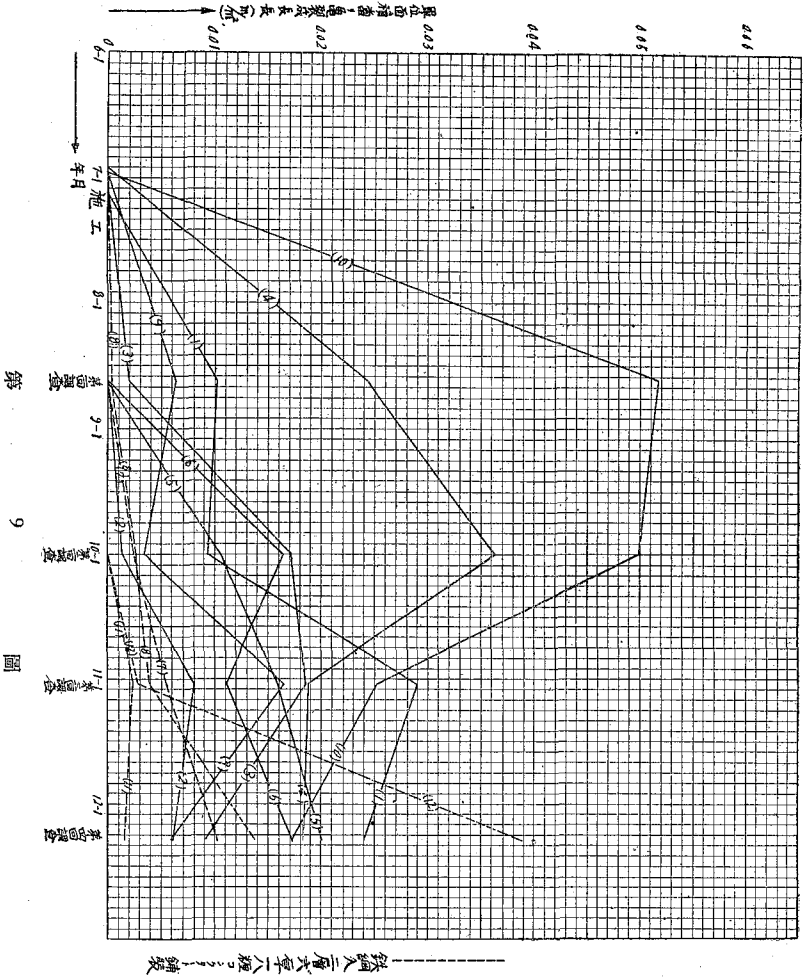
第 9 圖

變化を示してゐるが、施工後4、5年を経過すれば、増加率は減少する傾向にあることが分る。
