岸壁震害の狀態

岸壁之復舊(潜函使用)

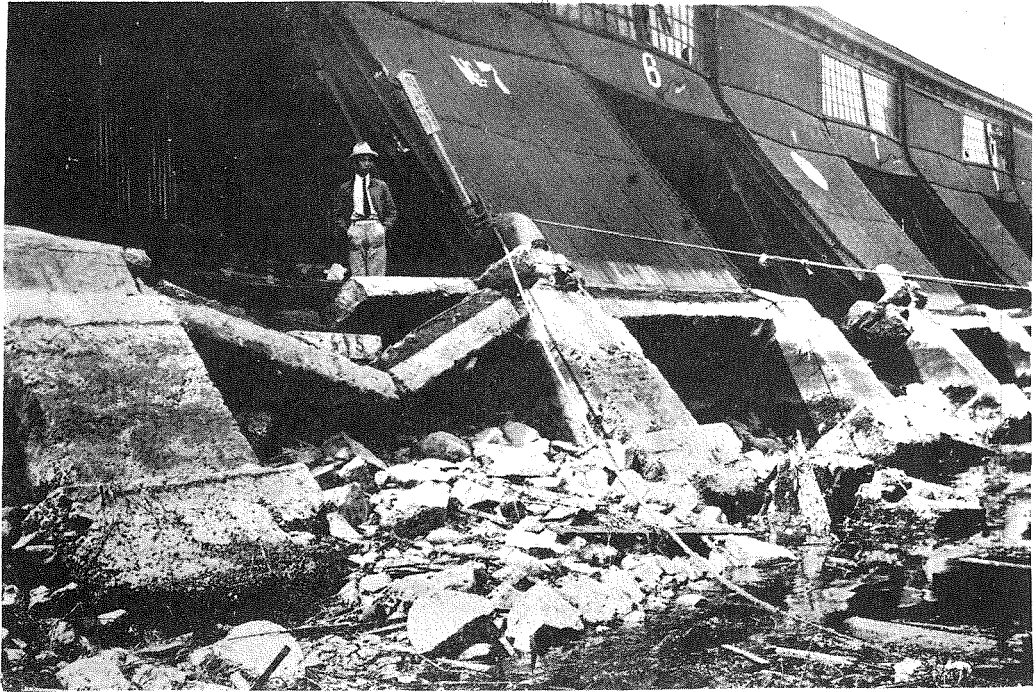
(3) 岸壁倒壊して上屋の基礎滑り出して到れたる處

(3) One of the Piers After the Earthquake.

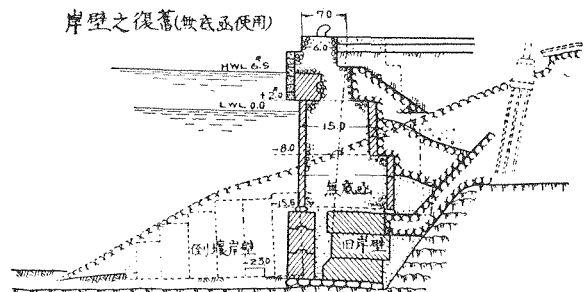
(4) Cross-Section Sketch of Damage and Reconstruction.

新港岸壁總延長約千百間の内、稍々舊形を存するもの、一號岸壁五十三間、二號岸壁六十間、六號岸壁百十六間、合計二百二十九間に過ぎず、他は全部倒壊するに至れり、倒壊の狀況は附圖に示すが如く、下部二段乃至三段の方塊積を残して其上部の方塊及大場所詰混凝土は前方に倒れ、其上に裏込の粗石及土砂等背後より崩れ落ち深く之を埋没せるものなり、又場所によりては方塊又は場所詰混凝土の基礎のみを残して岸壁全部倒壊せるあり、倒壊せる方塊も重積の儘のものあり、又た分離せるものあり、而して残存岸壁中二號六號にありては、大體基礎方塊は其の位置

を變ぜざるも、其上部の方塊は全體に又は二段三段に水平に前方に押出され、其移動の最大なるものは六號岸壁の一部にして六尺餘に達せるものあり一號岸壁は大部分前方に傾斜し最も甚しきは其傾斜十度に達し、孰れも危險の狀態に残存せるものなり而して此等残存岸壁の裏込は約五尺沈下せり

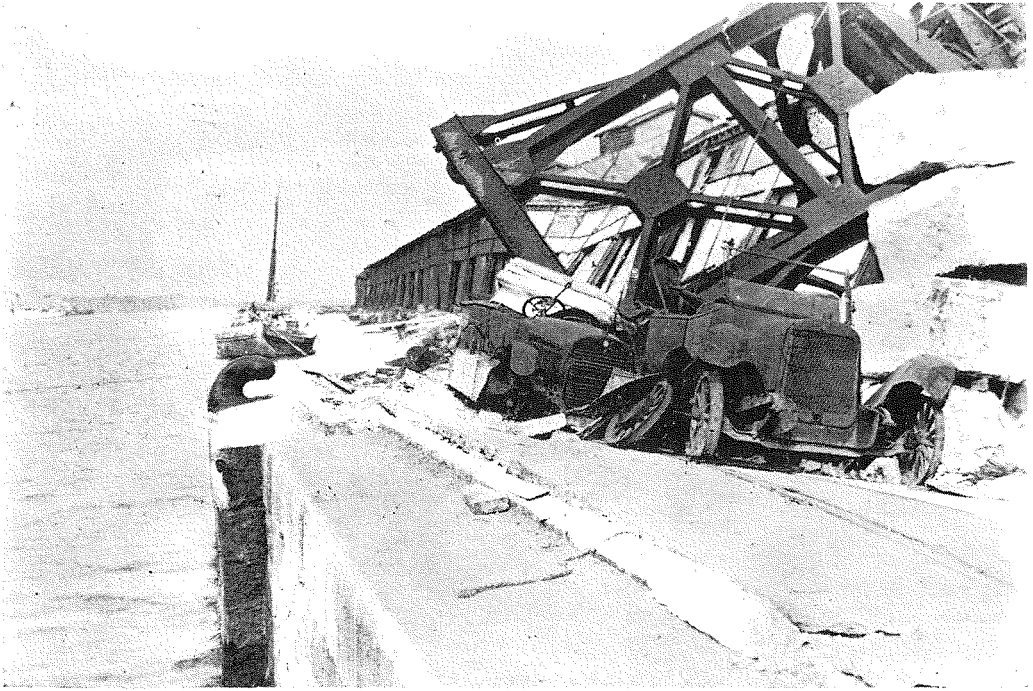
(5) 岸壁の惨害
 全壊 八百七十間
 半壊 二百三十間

(5) Effect of Earthquake on Pier.
 Note Position of Crane.

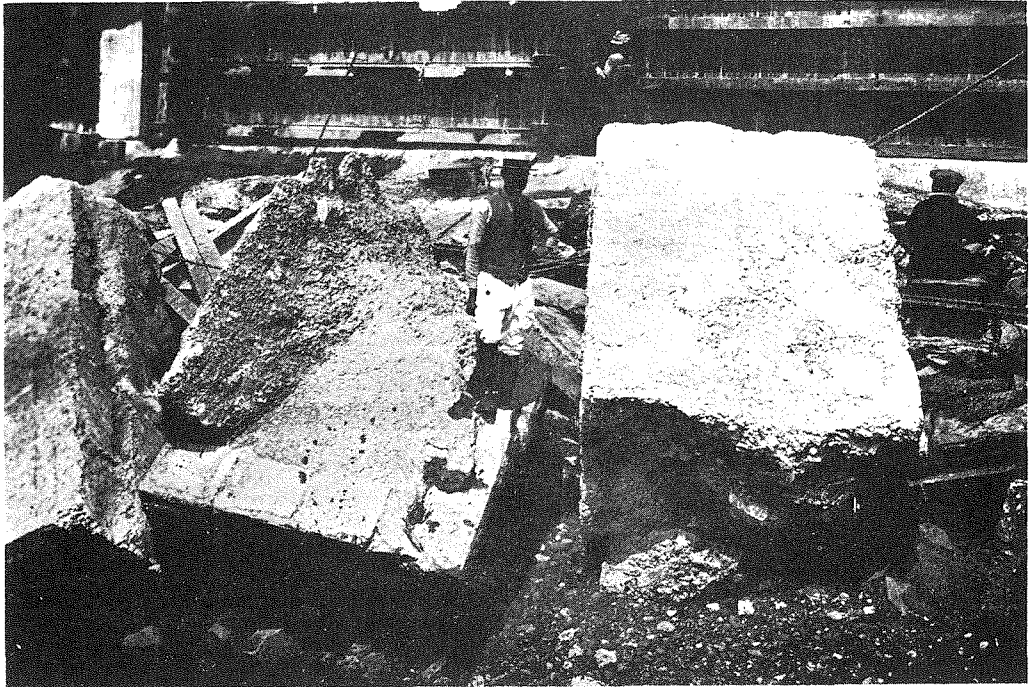
(7) 海中より引揚げし混凝土塊
 總量 四千四百四十個
 此重量 四萬五千五百噸

(7) A Total of 4,104 Concrete Blocks
 were Raised and Replaced.

倒壊物を除却するには先づ倒壊岸壁を被覆する粗石、土丹及土砂を滾漂し、次に岸壁を構成する方塊及場所詰混凝土を引揚げたり、此等の場所詰混凝土は断面七十二平方尺、長三十六尺にして其

重量百六十餘噸に達し、起重機の能力之に及ばざるを以て、爆薬を以て二十噸前後の小塊に破碎し然る後之を引揚げたり、方塊の引揚げ亦容易ならず、彼等は相互に接合の儘倒壊せるもの多く、小爆破等によりて之を分離せざれば引揚用の綱を掛くること能はざればなり。
