防波堤の被害

防波堤復舊工事

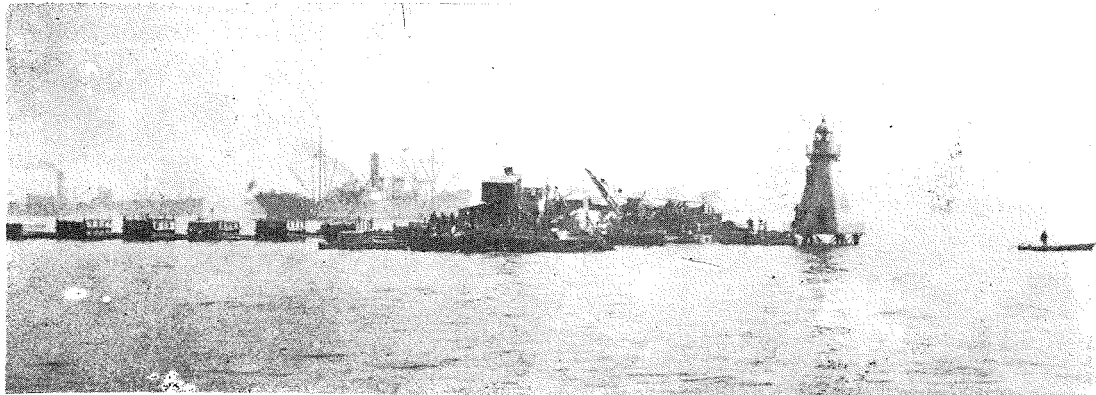
(9) 防波堤場所諸コンクリート旋工中

(9) The Breakwall Under Reconstruction,

復舊工事は先づ沈下せる堤の上面兩側に方塊を

二列に並置し、其間及其上部に場所詰混凝土を施し、高さ干潮面上八尺、天端幅十五尺に仕上げたり、方塊積には十五噸起重機船一隻、曳船一隻及運搬船二隻を使用し、方塊の数は新に製造せるもの及崩壞岸壁より引揚げたるもの合計千百九十三個にして、此外に海側捨方塊として九百個を沈下せり、場所詰混凝土工事には船に据付けたる混凝土混合機二臺、曳船二隻、材料運搬船十二隻を使用し、尙此外に陸上に於て製造せる混凝土を、容積十七才のスキップ十八個にて六個宛工業船に載せ現場に運搬せり、製造せる混凝土の總量千九百八十二坪に達す。

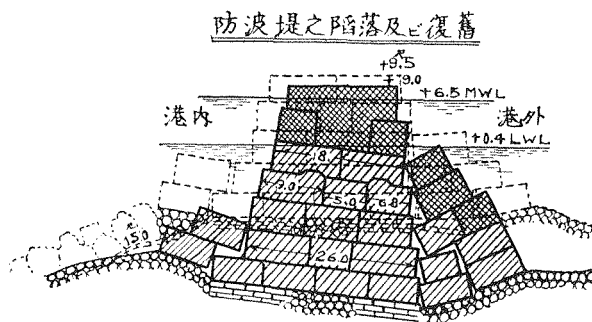
防波堤の被害の主なるものは、東防波堤端部延長約五百間、北防波堤端部延長二百三十間に生じた平均約八尺の陥落にして、頭部は何れも殆ど垂直に約十一尺沈下したるも、燈臺は幸ひ傾倒の危を免れたり、沈下せる部分は海底泥土の上に築造せる個所にして、陥落と同時に外側に傾斜せる部分少からず、又外側下方塊外方に押し出されたる個所あり、且つ防波堤の位置多少不規則に變動せり。雖も、大體に於て防波堤は基儘沈下し崩壊を免れたり。

(10) Sketch of Wall Before and After.
