## 熱海線國府津真鶴間震災復舊工事概要

鐵道省國府津改良事務所技師

青山秀雄

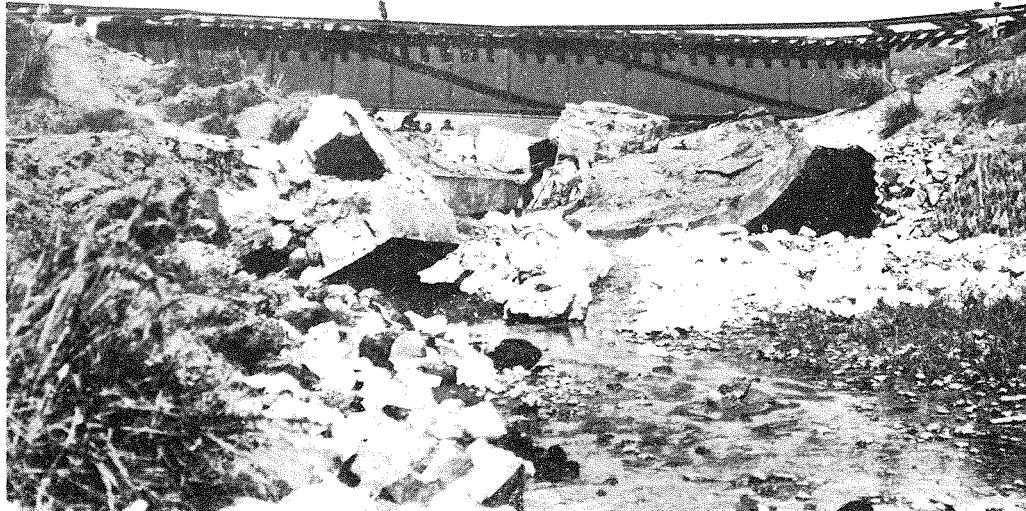
(5) 热海線國府津鴨宮間江戸尻川橋梁崩壊箇所  
を下流より見たる光景

(5) Edojirikawa Bridge Between Kozu and  
Kamomiya After Earthquake.

國府津より鴨宮に至る間の築堤は全く崩壊し一部分を取つて見るごとく、土塊を高所より敲き付けた様になつたのである。七十呎鋼鉄桁の江戸尻川橋梁は橋臺袖石垣共全く倒壊し原形を留むるもの無き有様である。

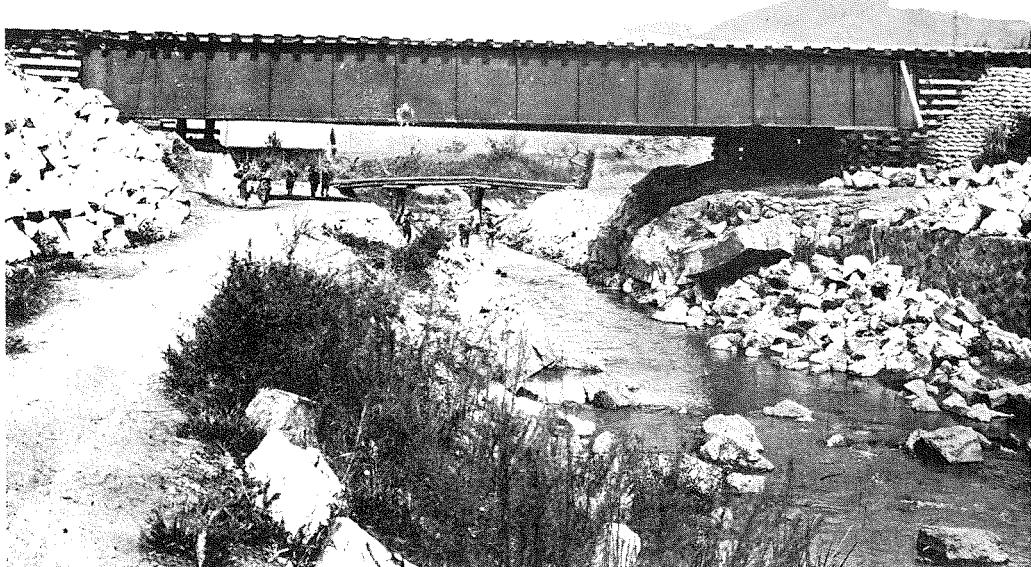
(6) 热海線國府津江戸尻川橋梁復舊工事竣工を下流  
より見る現況

(6) Same After Restoration.

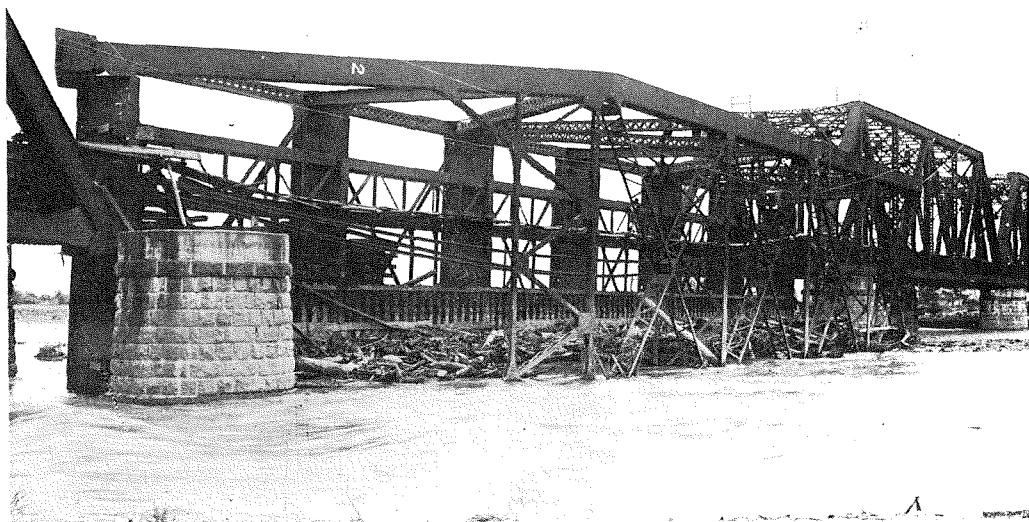
鴨宮小田原間、酒匂川橋梁は六十呎十六連、百五十呎複線鋼構桁八連であるが、震害の狀態奇にして第二連目の構桁一連のみが横倒れになつて、四本の圓形橋脚の間に墜落したのである。他は橋脚上に於て移動したのみに留つ

て居る。之を見るに第二連は左右の移動が大であつて、上流側が橋脚を外れた爲め海側の橋脚を支點として廻轉し、爲めに河中に横倒れになつたものであらう。二連目だけが墜落したのも妙であるが、之が約流心であつた事が關係を持つ様に思はれる。

(7) 热海線鴨宮小田原間酒匂川橋梁第一號鐵桁下  
より見たる第二號鐵桁墜落の慘状 (徑間一五  
○呎八連六〇呎一三連)

(7) Sakawagawa Bridge Showing the  
Fallen Section.

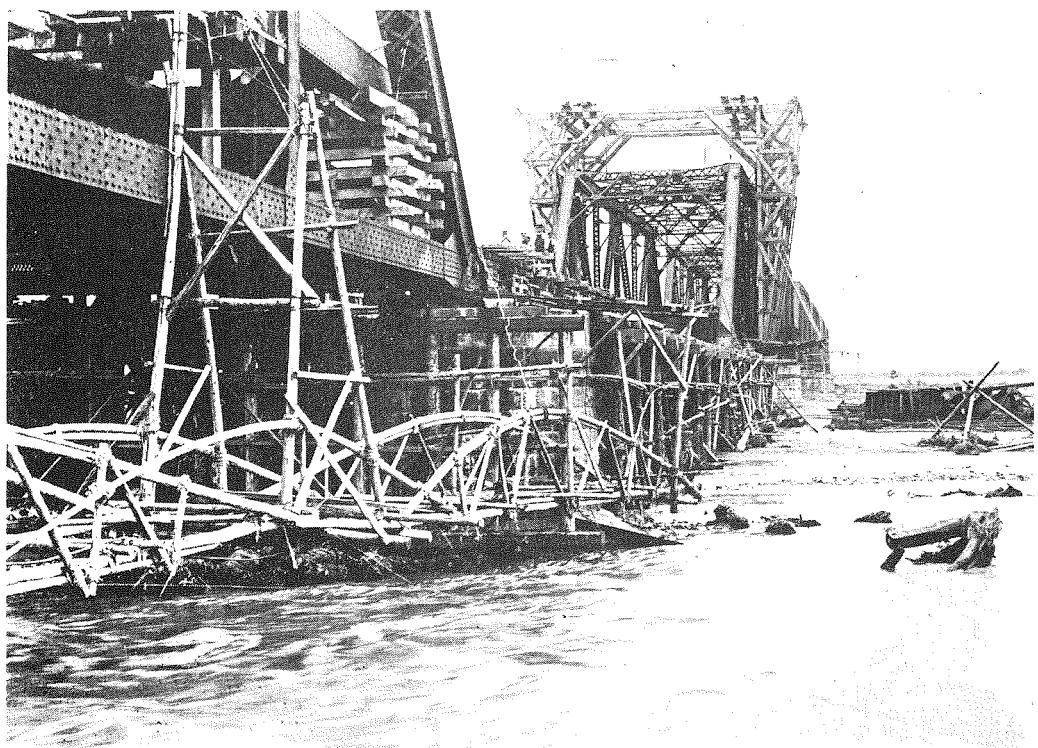
(8) 热海線鴨宮小田原間酒匂川橋梁第二號鐵橋墜落復舊工事中の實況

(8) Same Being Reerected.

十二年十二月國府津改良事務所の設置さるゝや、直ちに復舊工事に着手し、先づ線路横斷水路の復舊を急ぎ、次に民有地に崩落せる築堤土砂を切り取り、同時に酒匂川橋梁復舊に着手せり。始め同橋梁墜落桁を其儘引き上ぐるの議ありしも、河中に埋没の箇所深く加之四本の橋脚間にあるを以て左右の移動不可能なる爲め之を解體し組立つる事とした、先づ各部材の解體を爲したるに、河中にありし部分に損傷大なるものありしにより、一部濱松

工場に送り修理し、修理成るや下流にありし假線を足代及び枕木サンドルを以て橋梁中心に移し、横桁の組立てに便にし、ゴライアスを以て組立て復舊した。他の桁の移動せるものも總て列車運轉の間合に於て整正復舊したのである。其後築堤橋梁其他總ての復舊を五工事に分ちて着手し、今年中には全部完成の豫定である。

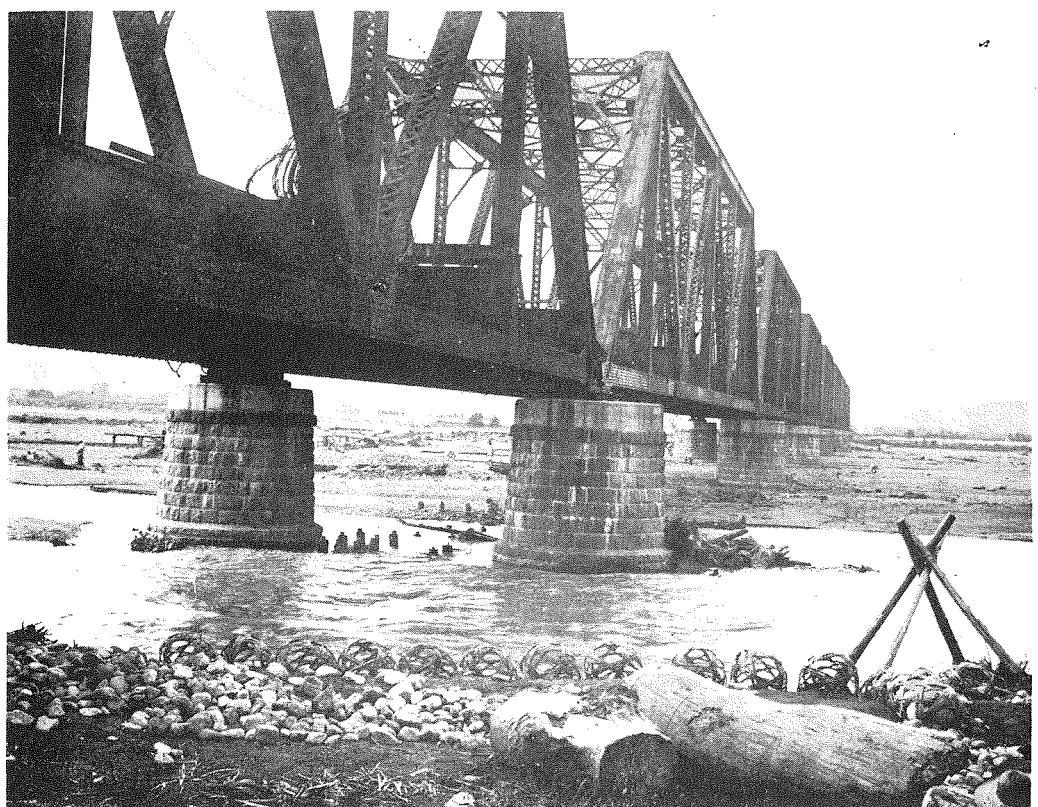
(9) 热海線鴨宮小田原間酒匂川橋梁復舊工事竣工後の全貌

(9) Same Completely Restored.

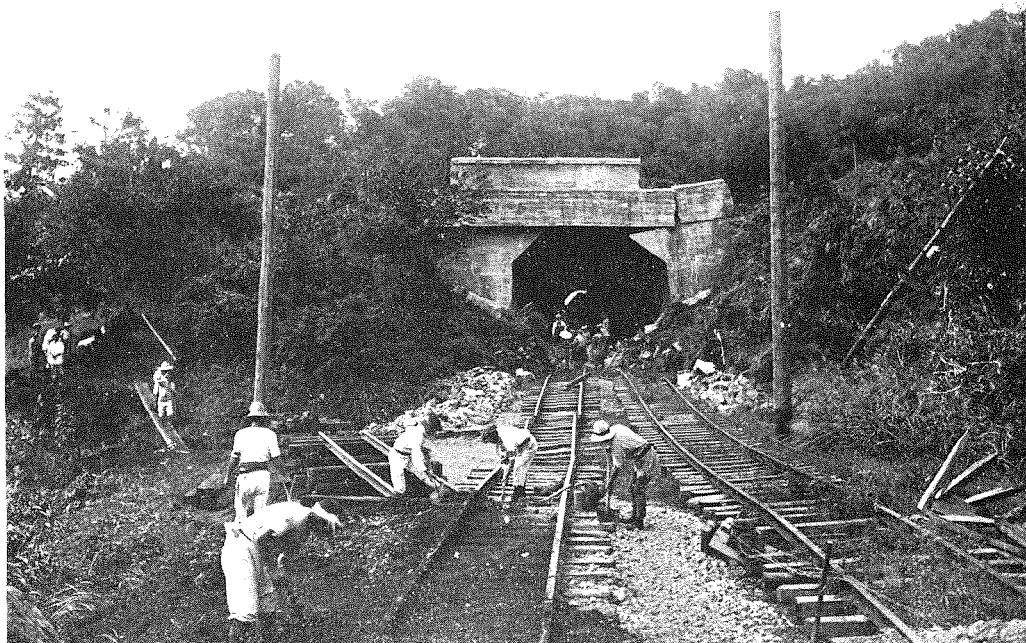
小田原早川間小峯墜道は、閑院宮御別邸通路下百八十四呎(スラブの部分)だけ、全く兩壁倒壊し、其他は(圓形の部分)大小龜裂を生じただけである。小田原前後には架道橋の數多きも、或は橋臺の倒壊傾斜、徑間の縮少等一つとして完全に残されたものがない。

(10) 烏海線小田原早川間小峰隧道東口坑門破壊の實況

(10) Eastern Portal of the Komine Tunnel.

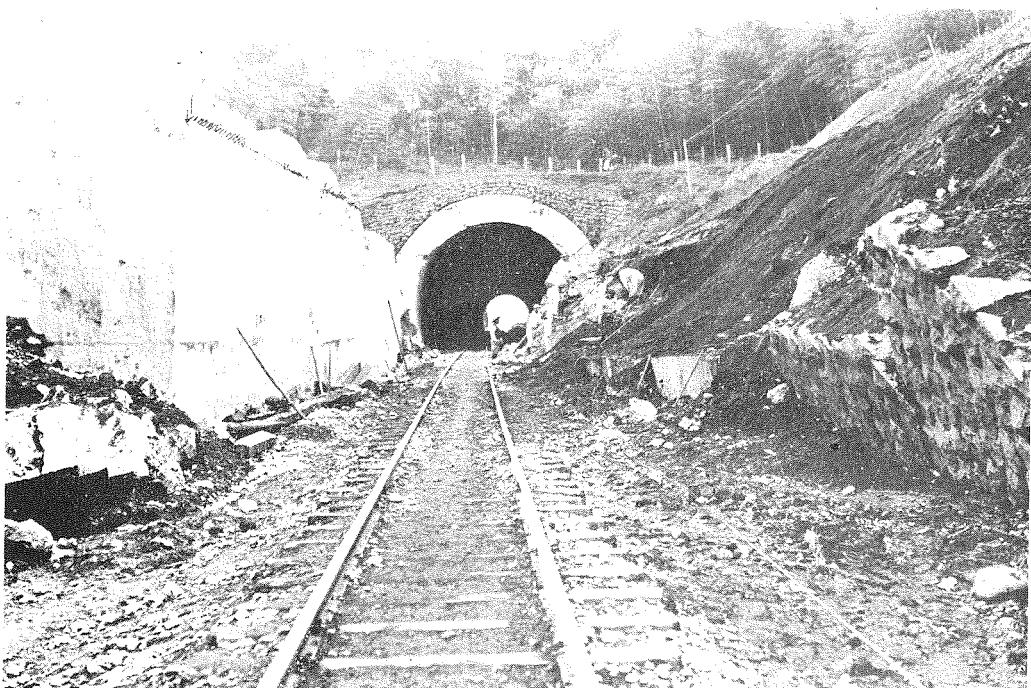
(11) 热海線小田原早川間小峰隧道東口破壊箇所復舊工事中の實況

(11) During Reconstruction.

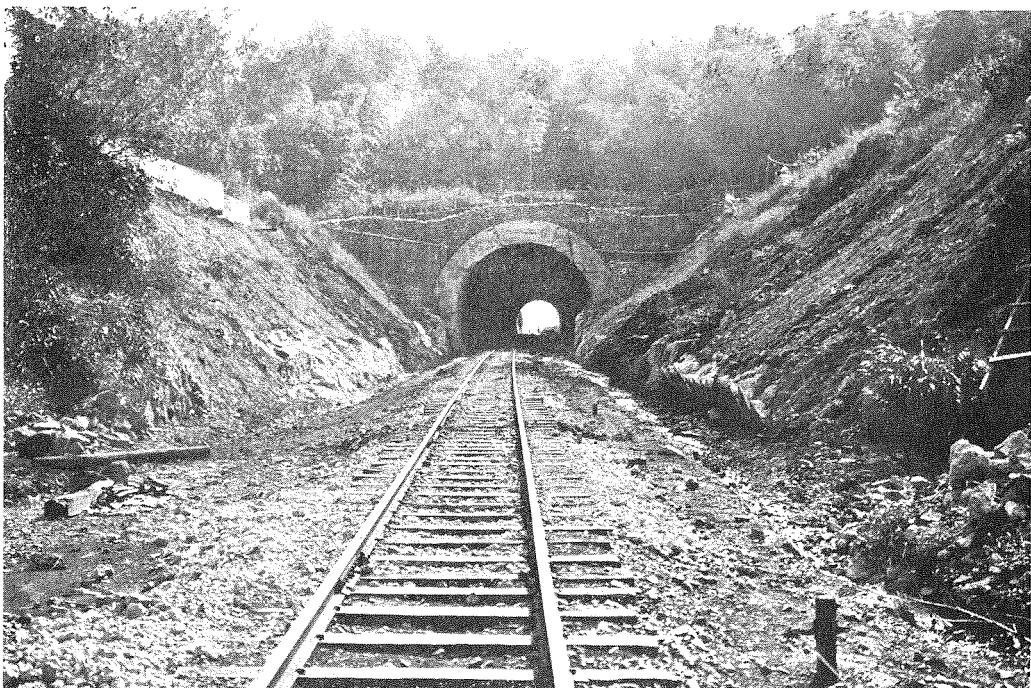
(12) 热海線小田原早川間小峰隧道東口坑門復舊工事竣工後の現況

(12) After Completion.

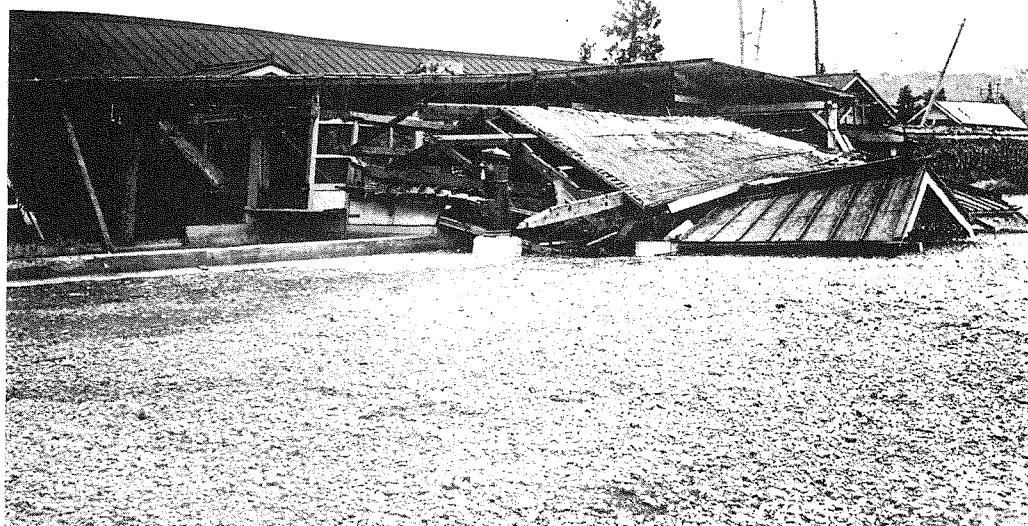
停車場建物は小田原驛本屋が倒壊のみを漸くにして免れたるも、鴨宮驛跨線橋が完全であつた他は鴨宮小田原早川共上家其他全部倒壊したのである。

(13) 热海線早川驛本屋倒壊の光景

(13) Hayakawa Station. I.G.R. Atami Line  
Destroyed by Earthquake.

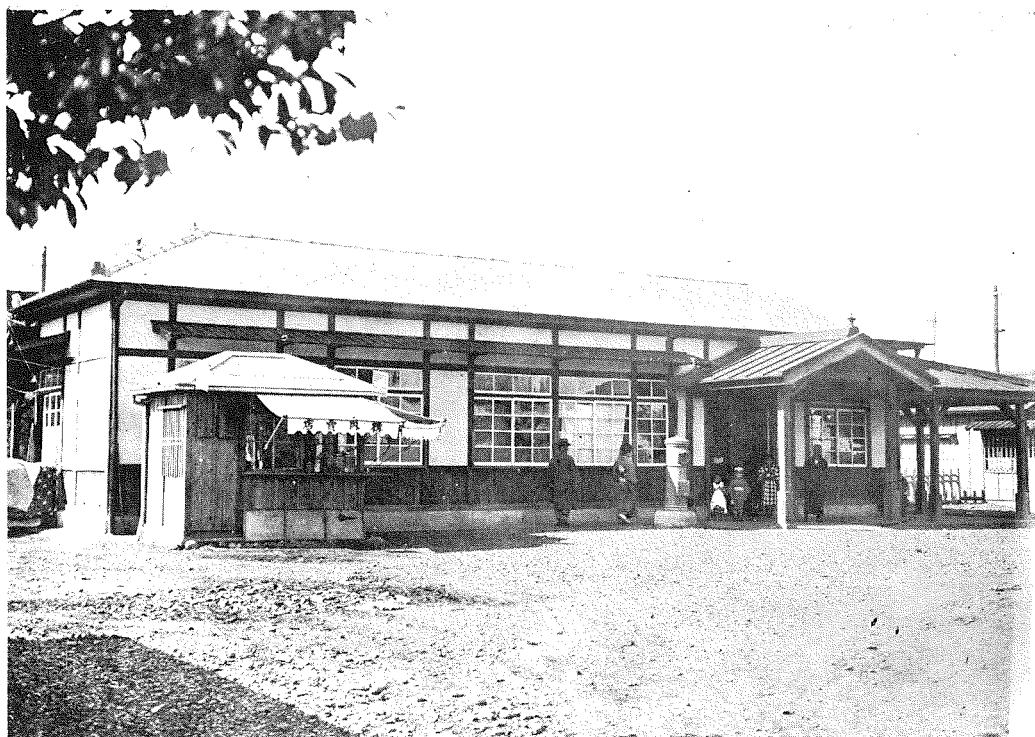
(14) 熱海線早川驛本屋復舊後の現況

(14) Same Rebuilt.
