田島式鋼鐵建具

耐熱防火第二回試験

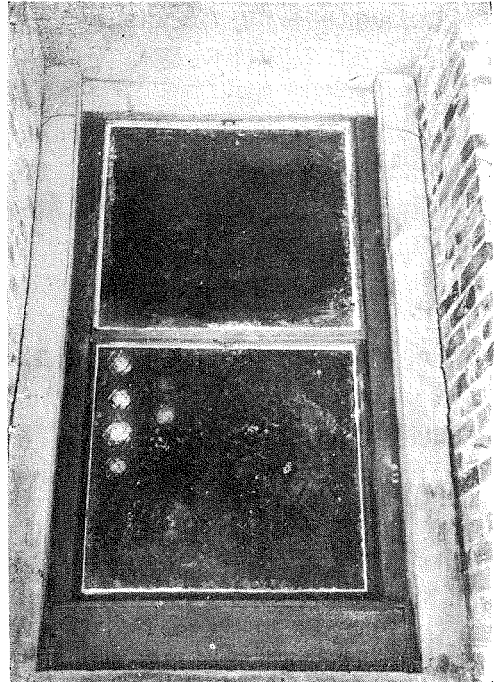
(1) 網入硝子嵌込サッシ(爐内温度七百度以上)
(1) Steel Sash With Wire Glass Tested at a Temperature of 700 Degrees F.

北側に備へた網入硝子のサッシの骨格は前回と同様異状はないが網入硝子の嵌込に際し間隙が比較的多かつた爲硝子の周囲のパテの未乾燥により南側と同様に少しく發煙して多少パテが溶け出し之が爲爐内の温度上昇するに従つて所々に空隙を生じ、試験初より二時五十分時間にして上部サッシの右隅の硝子は軟弱半融解の状を呈し漸次彎曲突出するに至つた。温度九百三十度、經過時間三時五分の際には彎曲甚しく空間から火焰を噴出するに至つたので此等試験を中止した。

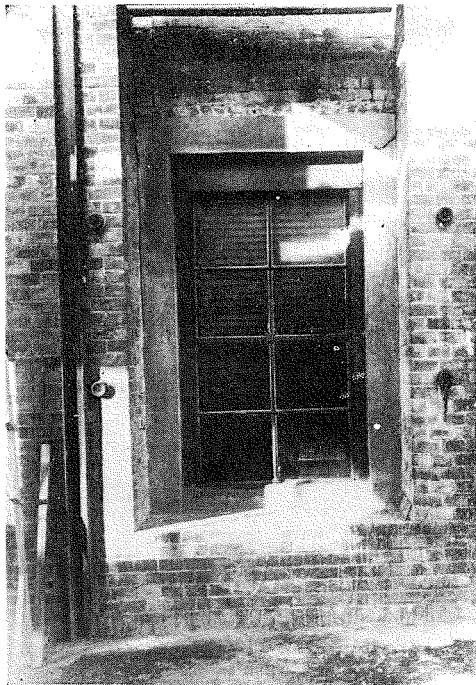
(2) 透明硝子嵌込サッシ試験後の状態
(2) Steel Sash With Ordinary Window Glass After The Test.

此の試験中南側のサッシ及ファイヤーカーテンは左右のガイドレールの微間隙より少量の黒煙を漏出したがサッシの重り合せよりは少しの漏出もなかつた。之れは硝子の嵌込みに使つたバテが加熱された結果其の未乾燥なるバテ中の油氣が発煙したもので、試験の最初より約三四十分時間頃から周圍より發散して了つた。硝子は上下無數に龜裂を生じたが幸に剝落はしなかつた。又龜裂片の一端は何れも周圍の硝子止めに懸垂して落下はしないファイヤーカーテンは二時間後温度七百十度位から少しく紫色を呈し漸次赤色を帯び九百度に於て小豆色を變じたがカーテンは少しの異狀も現はさなかつた。就中ファイヤーカー

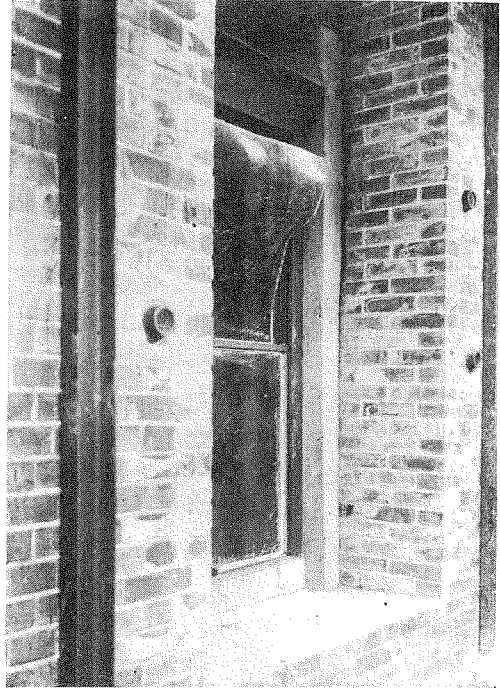
(3) 試験後に於ける網入硝子突出の状態
(3) Showing the Effect of The on The Wired Glass.

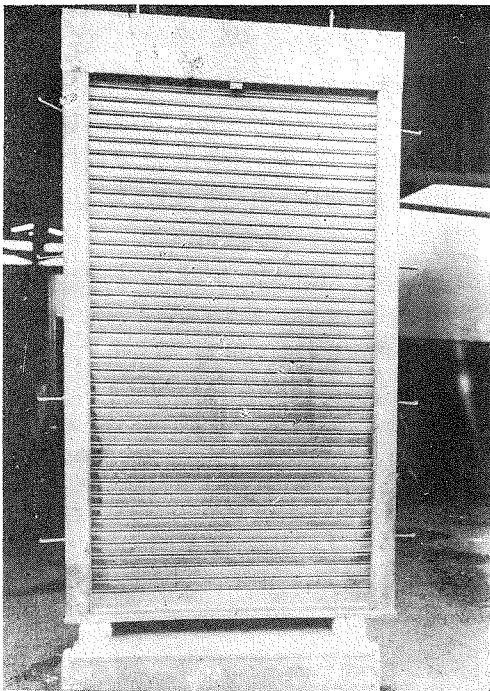
第 1、2、3、4 圖此の試験に於ける各側試供品の實寫である。就中第 4 圖は南側の枠の火焰に面した所を撮影したもので枠の上下を通じ中央に於て約五分内方に彎曲變形したも

(4) 試験後枠取外したときの表面
(4) The Frame After Test.

のである。

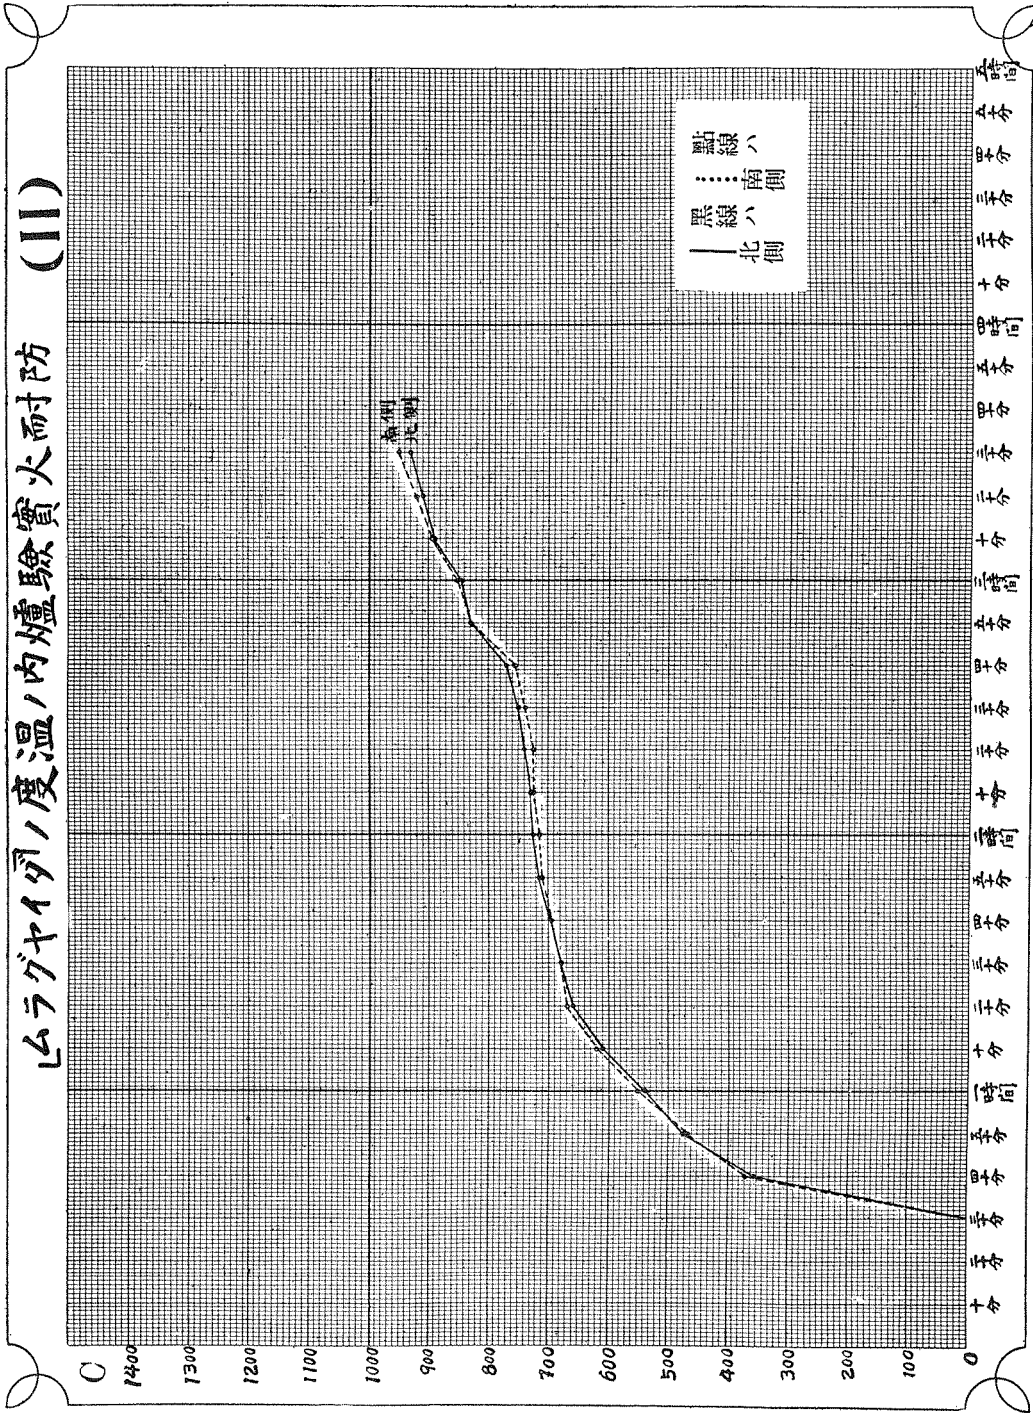
(5) Temperature Chart of Second Test.

第 5 圖は此の試験時間中の示度表であつて下表は其顯著な諸點を記載したものである。

點火ヨリ經過時間	爐内ノ温度 (攝氏)	摘 要
一分時間	一一〇度	南側「ヒューズ」融解シ「カーテン」落下ス
五分時間	二八〇度	北側ノ網入硝子板ニ龜裂ヲ生ジ始ム
七分時間	三二〇度	南側透明硝子板ニ龜裂ヲ生ジ始ム
二時五十分時間	九一〇度	北側ノ上部右隅ノ硝子ハ外方ニ彎曲突出セリ
