丸ビルの改修工事

鐵筋コンクリート耐震壁成る

Repair Work of Marunouchi Building

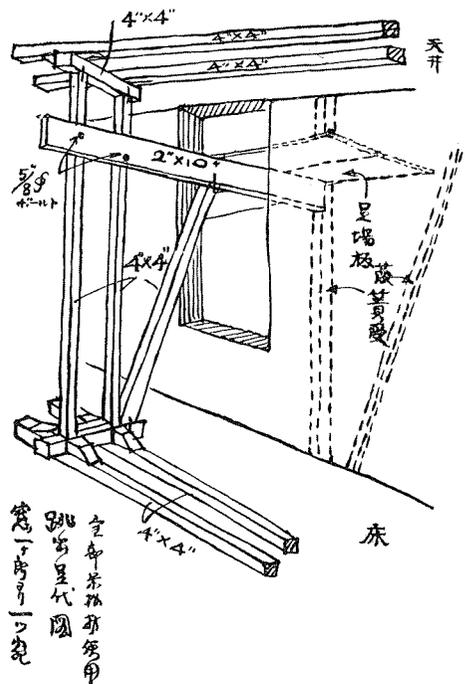
(2) 室内より取付たる跳出足場圖

(2) Sketch of a Foot-hold to be hung on to a window.

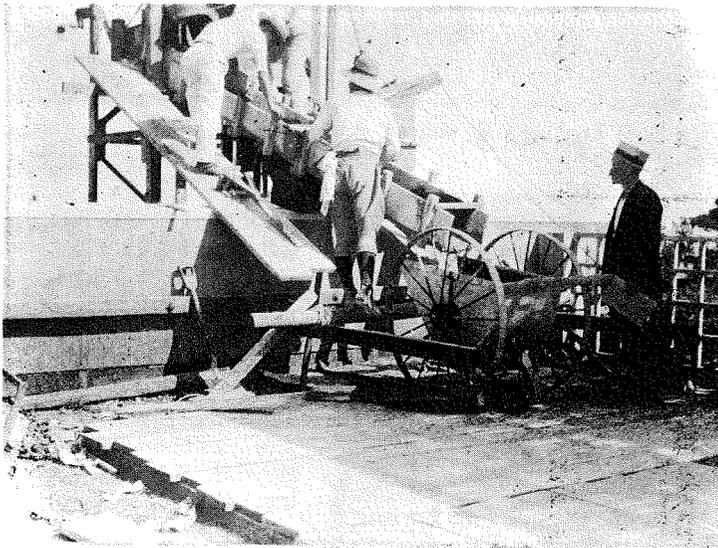
(3) 七階屋上コンクリート施工中

(3) Placing Concrete at Roof of Marunouchi Building.

3 圖コンクリートは1:2:4にして地階にてミキサーにて練合なし、バケツトエレベーターにてタワー上に揚げ、短きシュートより一度手車(ホイールバロー)に受け型枠内に注入する。

注入口は各階ビーム兩側の舊コンクリート床に穴を明けて其所より下の型枠内に流し込み充分搗固めた。

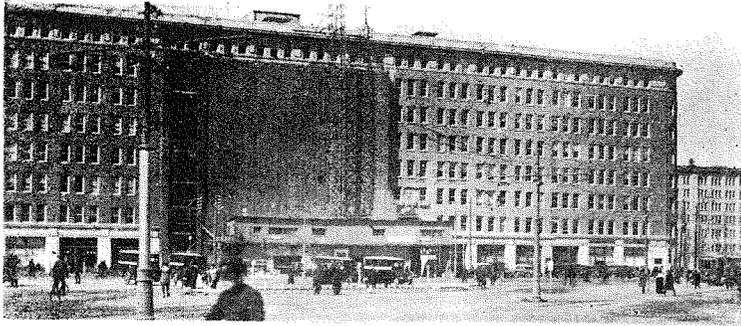
(4) 耐震壁工事中の丸ビル正面の景

(4) View of Earth-Quake Proof Plastering on the Front Wall of "Maru Buil."

4 圖に於て葎簧張りになつてをる箇所は今工事中で第五期分である、其左の角が第三期分で既に工事を終り、右が未成の六期と既成の二期である。

葎簧の下に工事用の假建物がある、二階は請負人の詰所、及び監督員詰所、階下は右より混凝土練場、空気壓搾機室、破壊混凝土の出口、人夫工夫の控室、材料工具室等に分れてをる。

此假屋の左に15馬力用のリフトが見える、之は總ての工用材料を上げ下しする右の方に15馬力用のエレベーターがある、之は洗混凝土専用である。

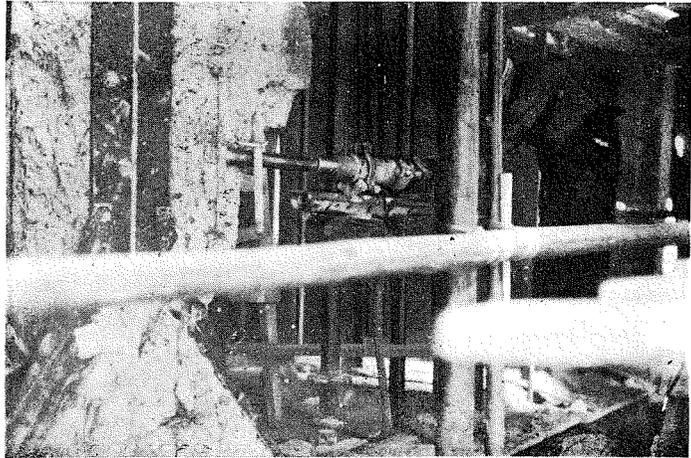
(5) ブレーカーにて舊コンクリートを壊し取る景

5 圖ブレーカーはスタンドに取付けて使用するデンバー會社製のもの二臺で、此外にジャツキハンマー二臺も使用した、柱混凝土の壊し方は先づブレーカーにて横 2 尺間位に溝を堀付けて後から石工が矢で割るのである。一臺のブレーカーで一日に柱 5 本位の混凝土を壊し取る事が出来た

(5) Breaking Wall with a Concrete Breaker.

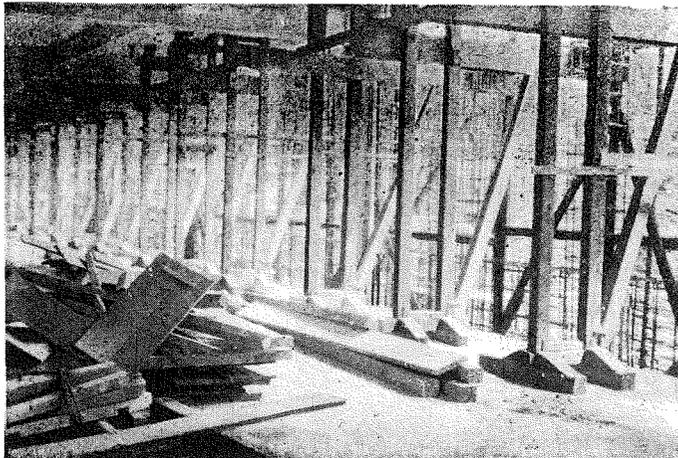
(6) 跳田足場を取付たる景

(6) View of Foot-hold.

6 圖跳出し足場は室内に据付けて窓から方杖が外に出る、補強修理工事用としては重要なもので二階から七階迄全部之を使用した、一期分に約 500脚を使用した。

跳田足場の柱は上下で床と床との支柱ともなり、方杖の外端は葎簧張りの取付けにも利用されてをる、工事着手はこの足場が何よりも第一の準備仕事となる。

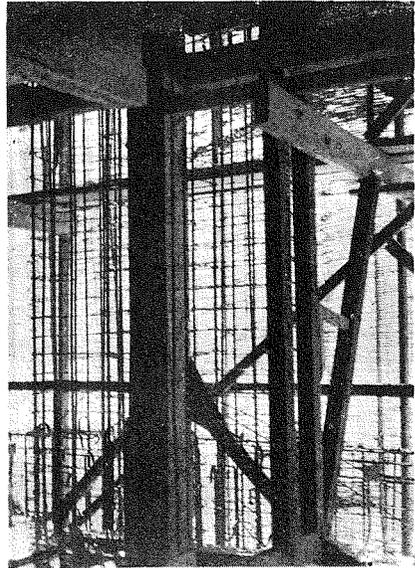
- (7) 五階の外壁に耐震壁鐵筋を組立中
- (7) Assembling Reinforced Bars for the Fifth Floor.
- (8) 釣足場にて外壁仕上げ工事中の丸ビルの景
- (8) Finishing the Outer Wall with Hanging Foot-holds.

7 圖丸ビル今回の補強工事に使用した鐵筋は約1,770噸であるが、此の配置鐵筋は全部今回新に施工するもので主として舊鐵骨を包み、鐵骨に接する壁の内隅を密にし、全體壁面中の鐵筋は稍薄くして、尙四隅から筭交ひの鐵筋がある。

鐵筋の徑は別に圖示する如く1 $\frac{1}{2}$ 乃至 $\frac{3}{4}$ である。

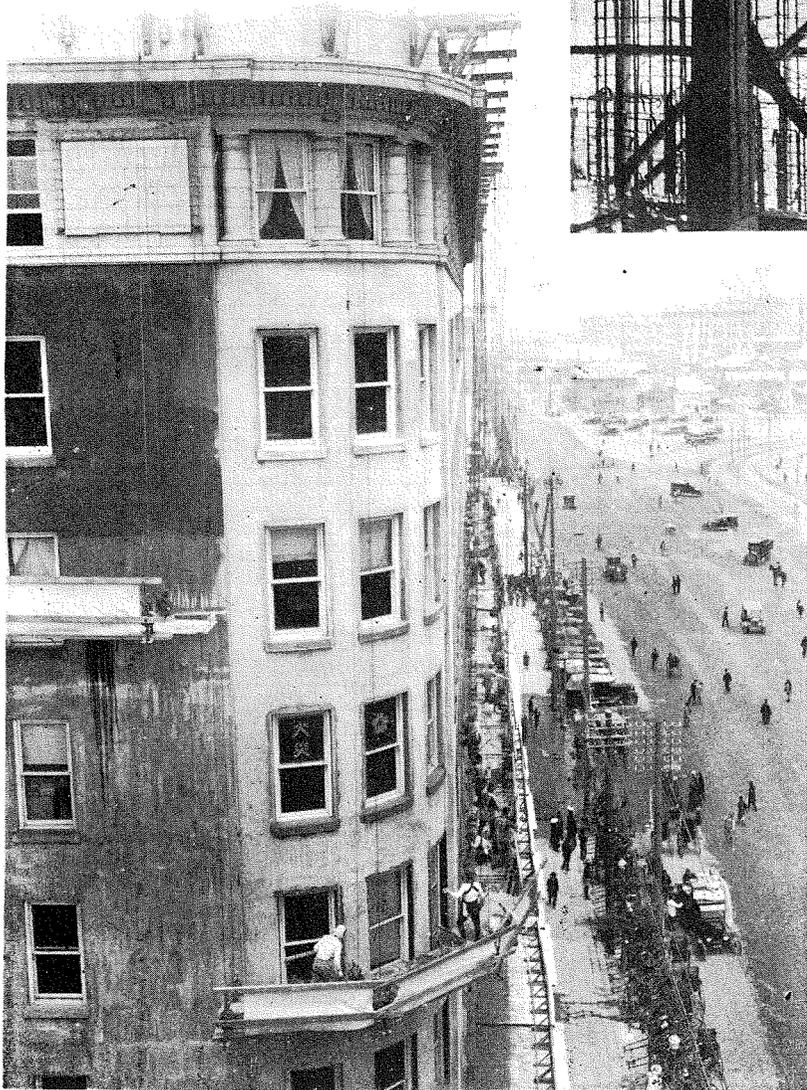
8 圖釣足場は外側の仕上げ工事に用いたもので、一臺の幅20尺のもの約80臺を用いた。釣足場は足場上にて自由に各階任意の場所に上下に自働する裝置である。

釣足場上にてなす仕事は、コンクリートの面均し、モルタル及びセメント汁の吹付け、其他の仕上工事である。

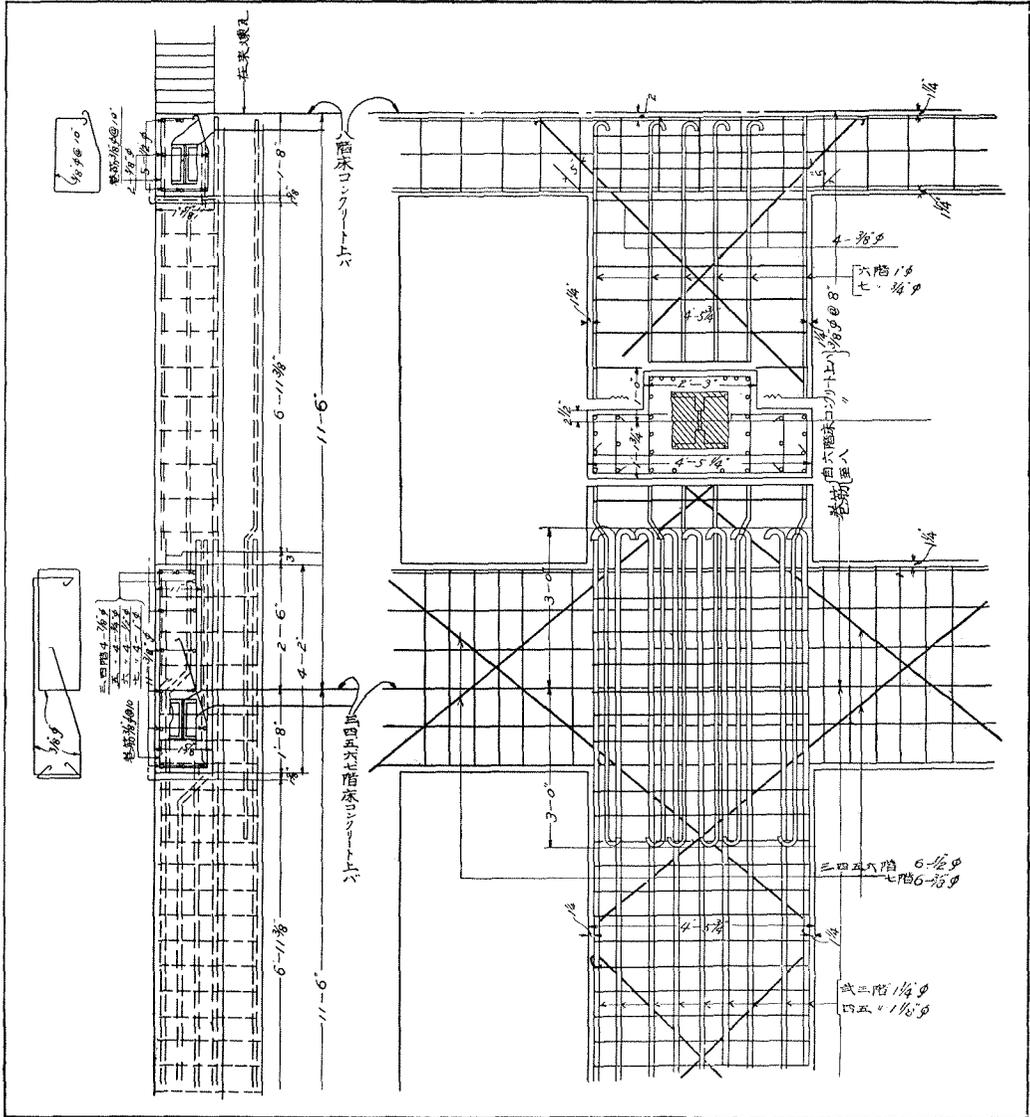
(9) 丸ビル耐震壁の鐵筋配置設計圖

大地震の經驗によりて高層建築は鐵骨丈では駄目である事が一般に認められた。従來の丸ビルは鐵骨はあつたが、鐵筋壁が少なかつた。それが爲め彼の大龜裂を生じたのである。

鐵骨と連結した壁體を鐵筋コンクリートにしなければならぬ。従來の鐵骨丈で持たせる設計は大地震の結果駄目になつた。丸ビルの耐震壁は此の必要から設計されたものである。其の鐵筋の配置は第9圖の如く舊鐵骨と連結して初めて骨肉相完きものとなつたのである。

(9) Sketch showing the Arrangement of Reinforced Bars.
