(1) 大阪市中津川沿岸震災被害地平面圖 (昭和貳年參月七日午後六時三十分)

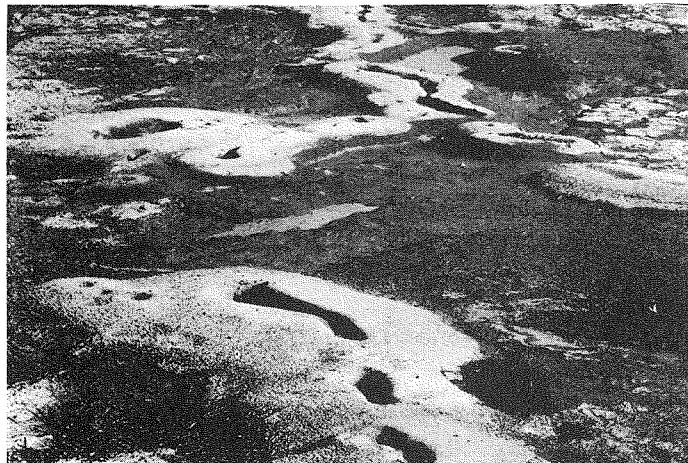
(2) 地震の爲め生じたる砂地の孔
混擬土護岸線より約40間位の處を示す(地圖にてNo1の箇處)澤山の噴出
孔ありて當時盛に湧水せし跡明かなり
、孔外に堆積せる土砂は充分洗滌
されたるが如し、孔径は約3-4寸なり
(2) The Holes from which Water
Gushed after the Earthquake.

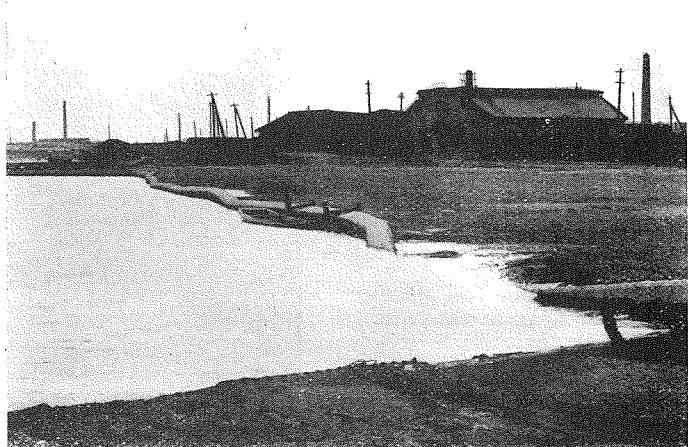
(3) 混凝土護岸工の破壊の状況を示す(地圖にて No3の箇處)

護岸は一間の間隔を置きて20尺の
コンクリート杭をウォータゼットにて
建込み、之に幅一間、高さ四尺の
コンクリート板三枚を挿入し、杭の
根入は十四尺にして三間半を隔て
連續控に取付けたり。破壊の状況は
約一間乃至一間半位前方に轉倒し、
或は控へ其ものを引寄せ又は切斷せ
り。切斷せるものは上部笠石剥脱し
て水中に没せり。

(3) View of Damaged Concrete
Embankment by the Earthquake.
