Electric Railway Improvement Work by Electric Department, Tokio Municipality.
Mr. Abe, the Head of Engineering, Department Found Several Defects in Old Method of Track Laying.

市街軌道の重要問題解決の曙光

電車軌道のコロゲーション及び基礎に 關する新改良工法の發見

東京市電氣局 工務課長 阿部 邦 衛

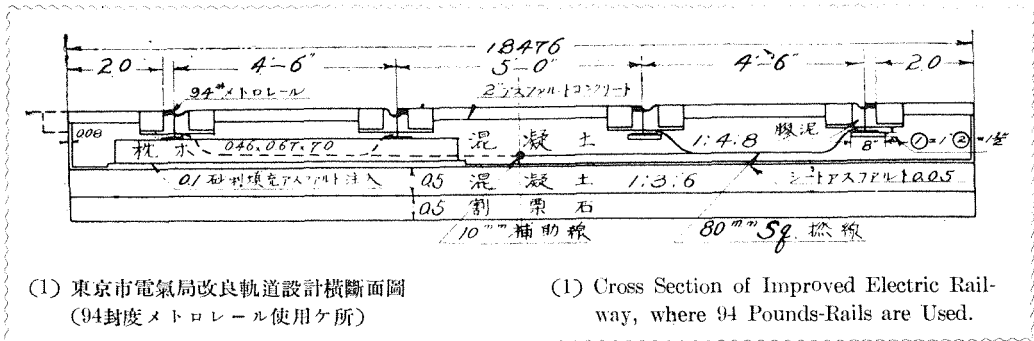
(1) 東京市電氣局改良軌道設計横断面圖
(94封度メトロレール使用ケ所)

(1) Cross Section of Improved Electric Railway, where 94 Pounds-Rails are Used.

其構造は圖に示す様に割栗基礎5寸、其上にコンクリート5寸、其上に電氣絶縁の爲めにアスファルトの層を貼付けて、上に枕木を置き、枕木の間には更にコンクリートを打ち枕木上端約3寸迄迄包んだ上に鋪装をするのである。鋪装材料は張石、石塊、木塊及びアスファルトコンクリートの四種を使用してをる。

それは軌條の頭部が波形に磨損するコロゲーションの現象と稱してをるものである。之は何の原因か適確に解らないが、橋梁上の軌道と、路面の改良軌道のみから此のコロゲーションの現象が生ずる事を考へると、此等の基礎が餘りに固すぎて弾性が缺けてをる爲めであるらしい。

即ちコロゲーションの原因で枕木に喰込む事から軌道を破損するのだが、又一方には基礎にコンクリートかアスファルトが敷いてある爲めに、浸透水が乾かない、従つて枕木がふやけて軟になり軌條が益々枕木に喰込むで來る。

抑も此の改良軌道は基礎が強固なものであると云ふ理由から、復線架空式を改めて單線架空式とする爲め、軌道のコンクリート基礎上にアスファルトを敷いて電氣絶縁としてある。此のアスファルト層の爲めに軌道面からの浸透水を地下に透逸さす事が出来なく、枕木に浸水して軌條の喰込みを生ずると云ふ悪い結果となつたのである、以上の改良軌道の悪い結果を改める爲めには次の如き條件が必要だと思ふ。

1. 水吐を良くする事、而して枕木をふやけさせない事、
2. 基礎に弾性を與ふる事、
3. 混凝土基礎を廢する事、
4. 枕木を多くする事、
5. レールにタイプレートを入れ喰込みを防ぐ事、
6. 犬釘を廢してスクリュースパイキで固着する事、
7. 軌條は荷重の分布を廣くする爲め強きものとすする事、
