セント、フランシス、ダム崩壊後の景

セント、フランシス、ダムの崩壊に就て

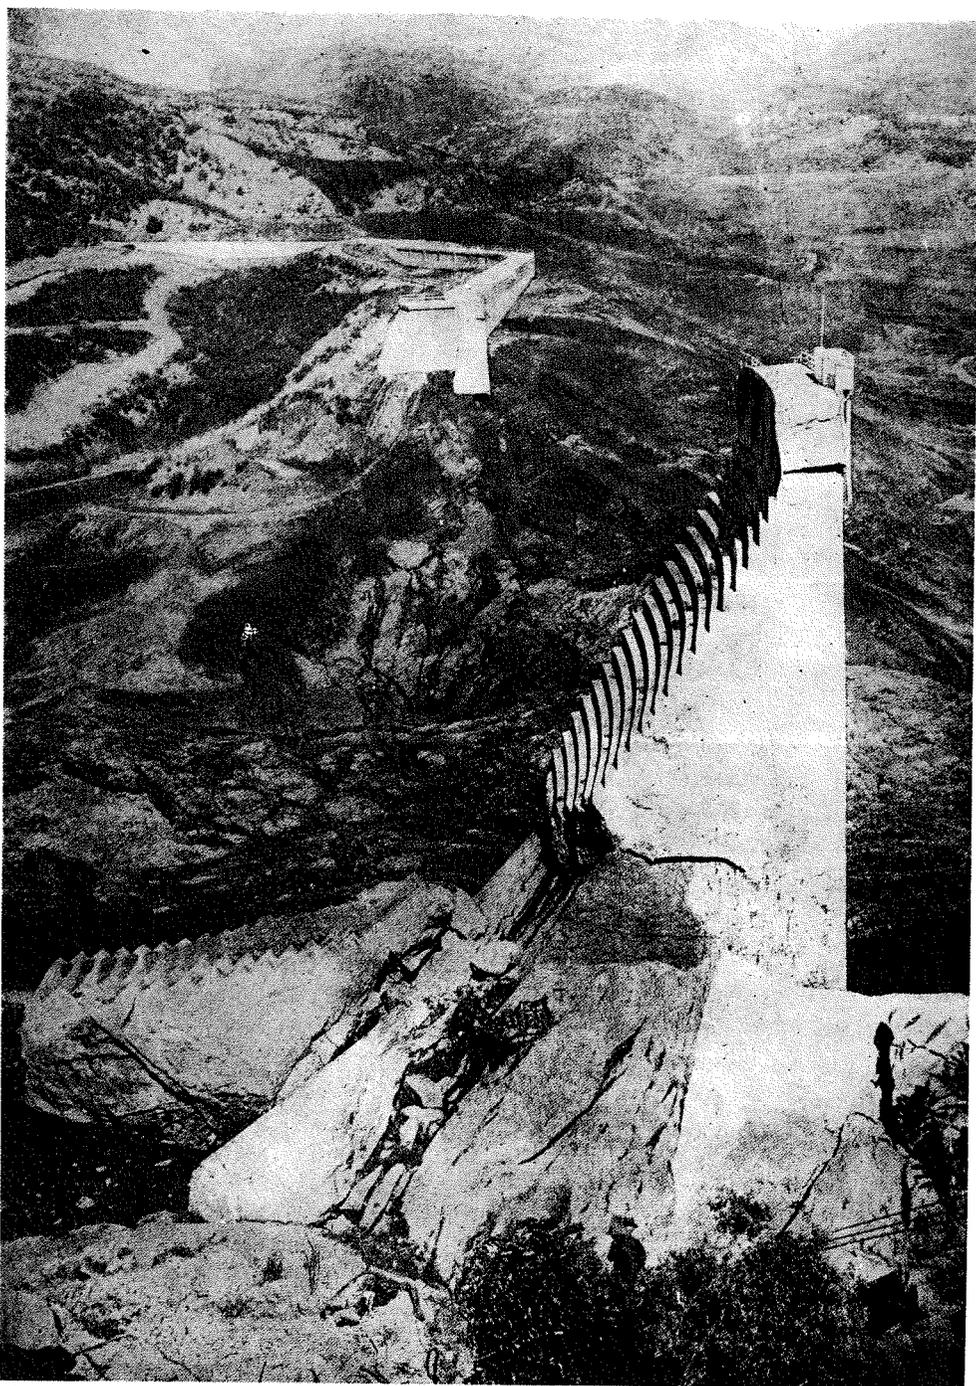
東側から西側方を望んだ状況

(1) 堰堤中央の一部だけが能く水壓に耐へて残つてをる、此の部分は完全であつたと見へる。
(1) St. Francis Dam Site looking weast from the east abutment.

堰堤中央部は殘存してをるから充分水壓に耐へ得るものであつた事は想像出来る。崩壊したのは、ただアーチの働く兩側の部分であるから、其所の弱い岩盤に良くない混凝土を施工したものであらうと見られる。

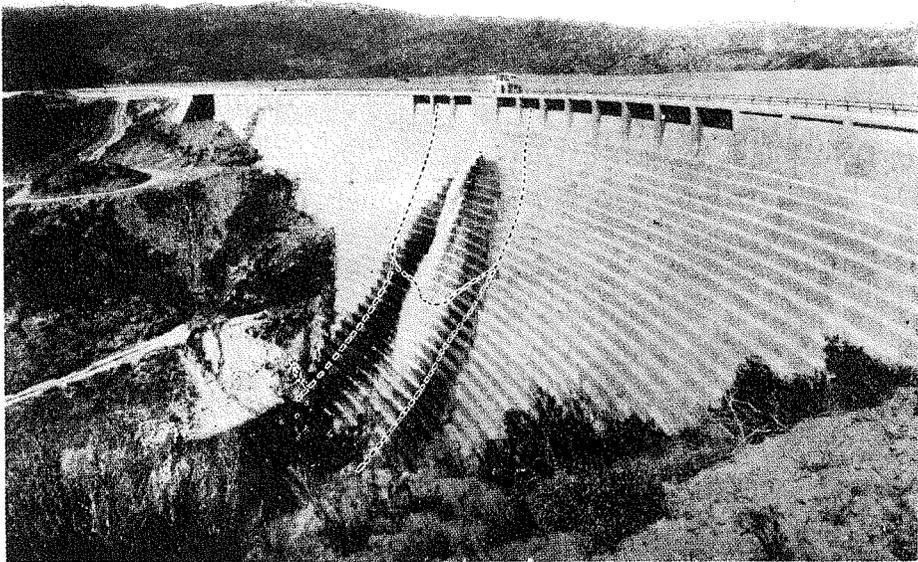
(2) 崩壊前のセント、フランシス、ダム (2) St. Francis Dam before The failure.
點線は崩壊の際残存した部分を示す、黒
き陰の如きは漏水のしみ

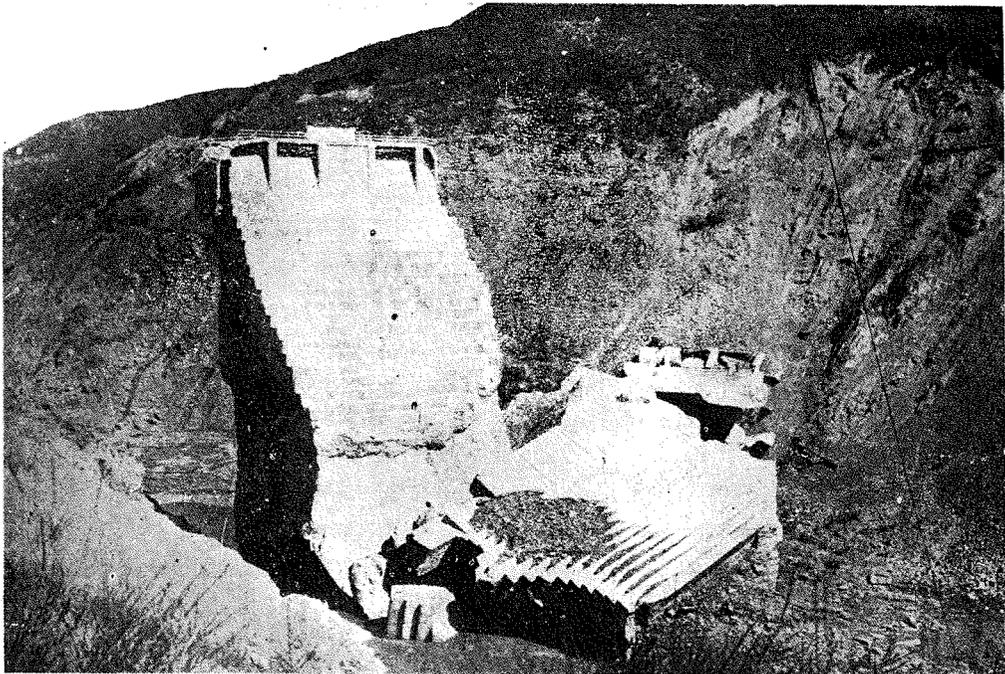
(3) 崩壊後のセントフランシスダムの東側を上流 (3) East abutment looking upstream.
側から見た景
