— 小 諸 堰 堤 の 崩 壊 —

小諸堰堤の崩壊に就て 先づ事故發生の經過報告

災害事故發生報告書

長野縣北佐久郡小諸町下古宿
小諸發電所第一調整池

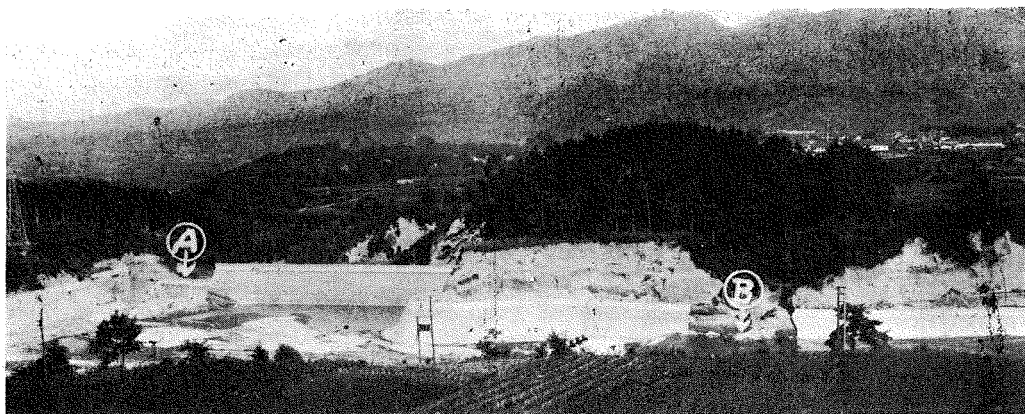
(1) 小諸第一調整池を南岸の丘上より見たる景、見取圖と對照されよ。

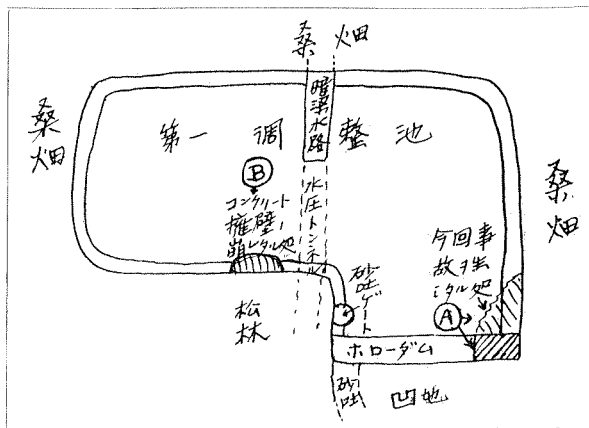
(2) 小諸發電所第一調整池見取圖

午後四時八分突如音響を發し調整池下方堰堤に接する左隅の水面に渦巻起り、同時に堰堤左端の底部より貯水奔流し、次で左隅の側壁と堰堤との接する所より、長さ天端に於て二十間、敷に於て十間倒潰す。貯水流出し盡すや堰堤左端山腹に接する個所より延長十間

の間（一徑間二間のもの五徑間）堤體と其儘約十三尺陷落し直立す、是に伴ひ第六徑間も破損す此間僅か十六分。

尙貯水急激に減退せる爲め水壓隧道入口附近の側壁八間倒潰す、陷没せる數約三十面坪蛇堀澤改修水路は

破壊ヶ所を精細調査するに工作物の施工には、何等の缺陷を認めず、要するに同地方一帯は火山灰地帯にして調整池設置ヶ所も兩岸は火山灰層、中央部は砂礫層にして堰堤左端と地山の取付部、長さ約百尺の區間に於て堰堤上下流に涉り地中深部に火山灰層に特有なる地下水の貯水袋(俗稱ガマ)の潜在せるありて、本年稀有の連續せる降雨に因り其上表地層の軟化を招來し、堰堤取付ヶ所地山一帯に亘り此の貯水袋中に陥没し、遂に今回の災禍

を惹起するに至りたるものと認めらる。
