崩壊せる小諸堰堤

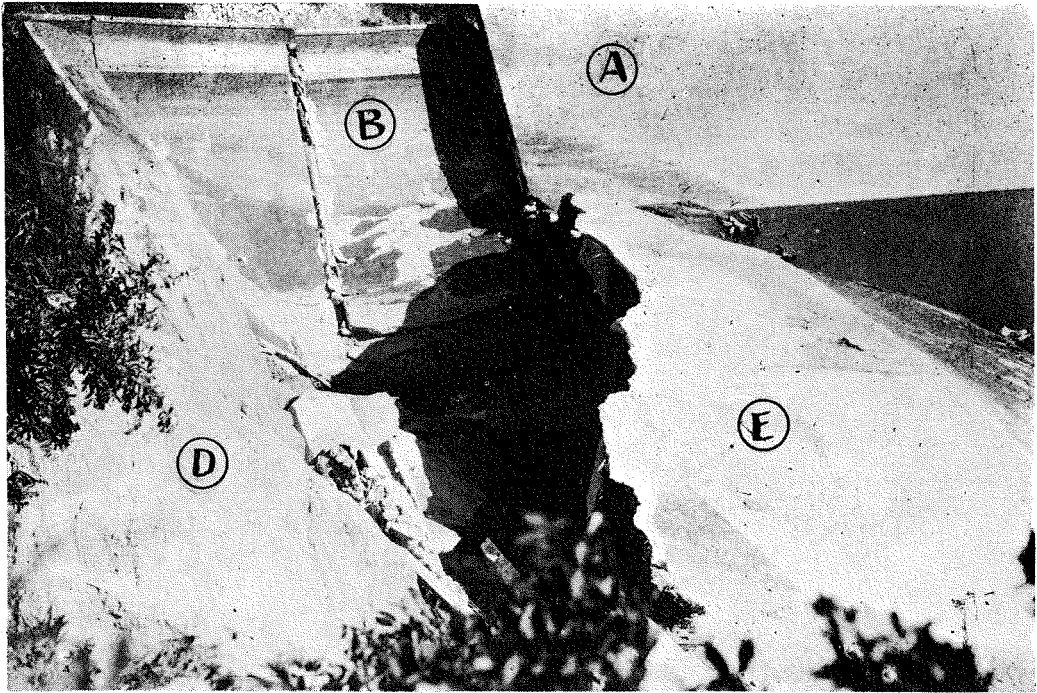
(3) 上 圖

小諸發電所第一調整池の西北隅、今回の崩壊ヶ所の景で、即ち第1圖の(A)の部を擴大したものである。

(A)はホローダムの鐵筋コンクリート壁の一部(B)は其壁が崩落したる部分、左上の角に淡く(C)印は調整池周圍のコンクリート擁壁の一部、(D)はコンクリート擁壁が崩落したる裡の地山にして全部火山灰砂である。(E)は池底敷コンクリートの墜落したる附近に推積せる流砂。

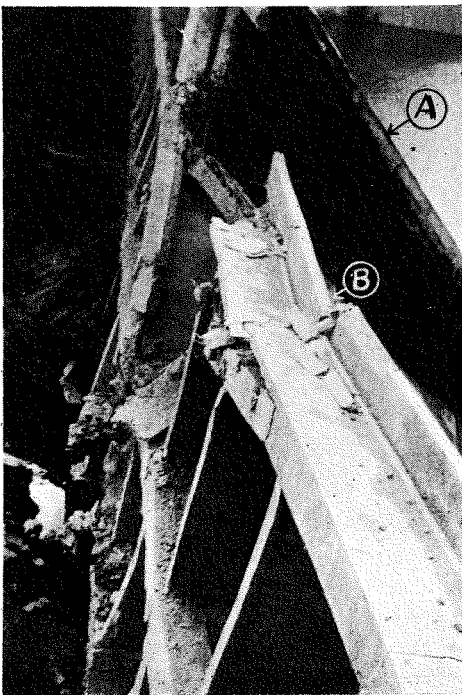
(4) 下 圖

(A)はホローダムの池内接水面をなす鐵筋コンクリート壁にして崩壊せざりし部分を示す(B)はホローダム頂部の崩壊墜落したる部分を示す。

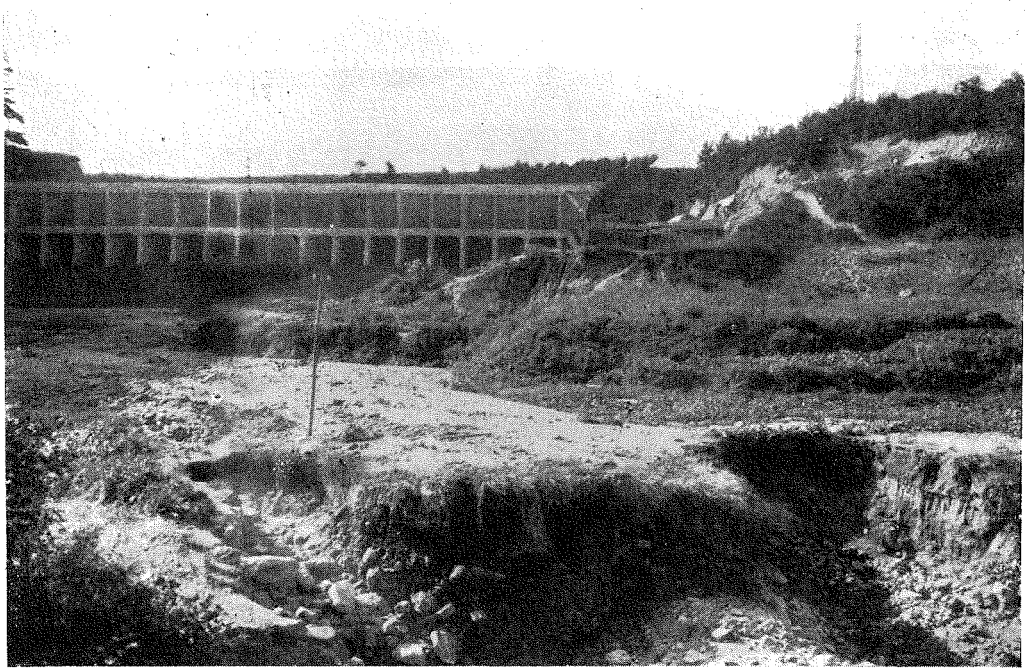
(5) 小諸發電所第一調整池ホローダム背後(下流側)の景である。右端が崩壊ケ所、前面の土砂は流失したる水に洗はれたる跡。

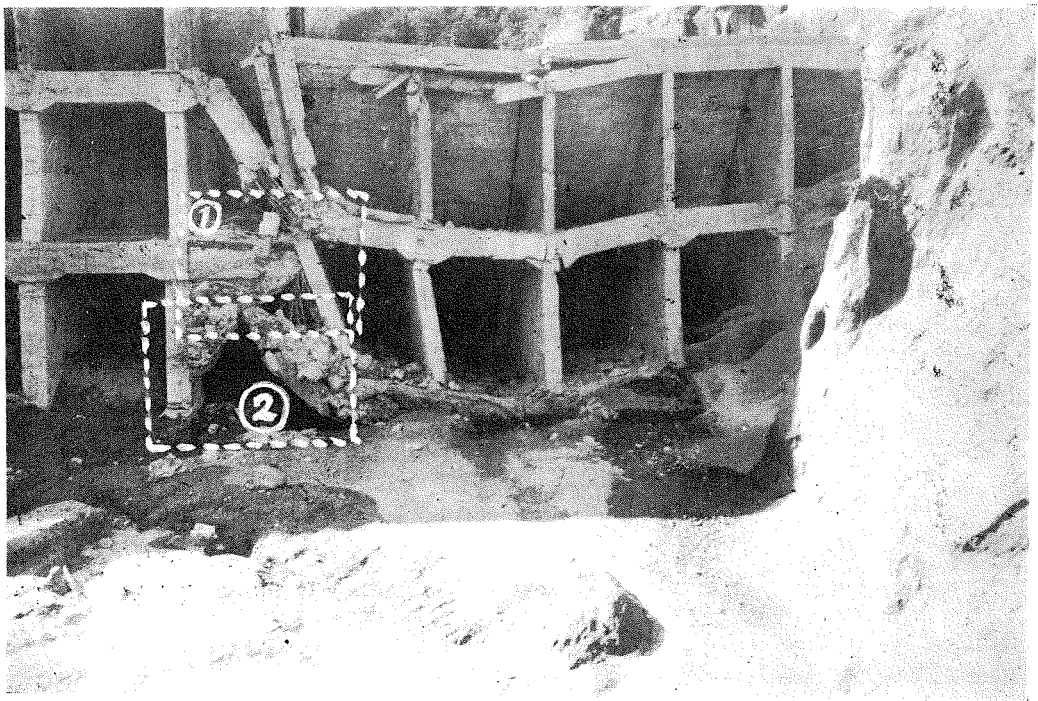
(6) ホローダム崩壊ケ所背後の景、右方の直立せる地山は火山灰砂である。

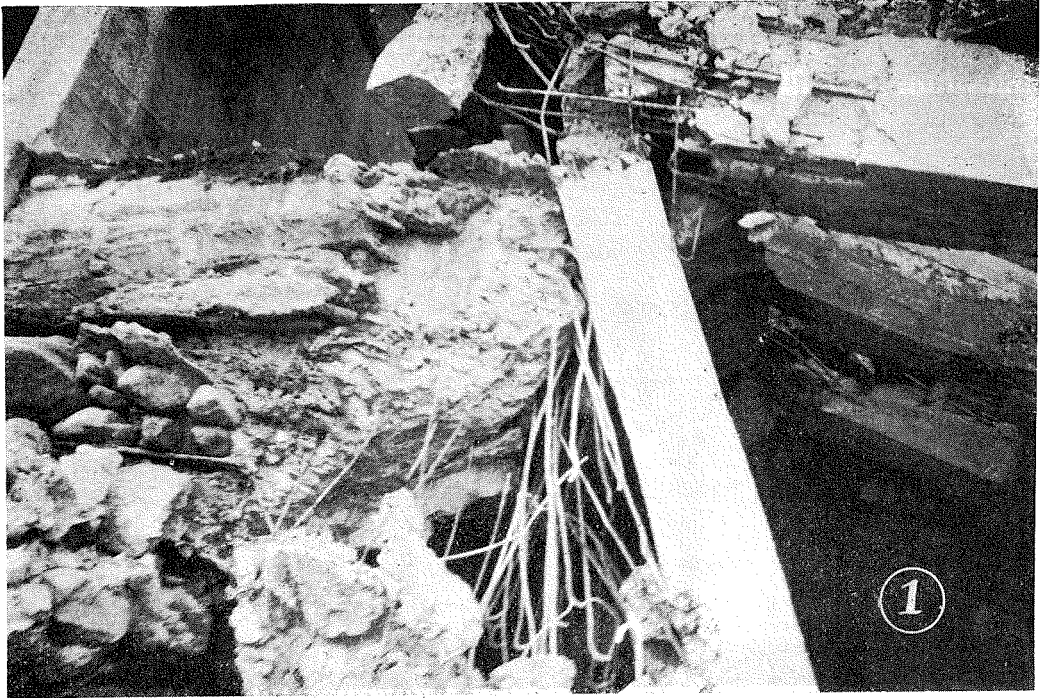
(7) 第6圖中の①部分を擴大したる景、鐵筋コンクリート崩壊の詳細を示す。

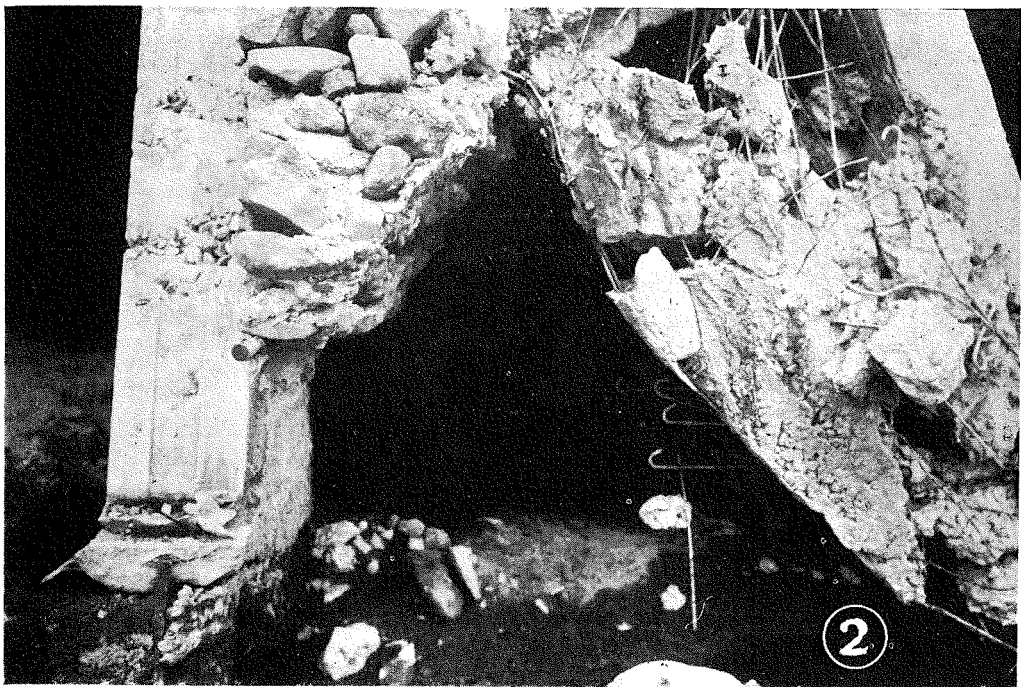
(8) 第6圖②部分を擴大したる景、鐵筋コンクリート及び基礎部分崩壊の詳細を示す。
