東京地下鐵道工事の路盤陥没

東京地下鐵道會社の第二期工事たる上野萬世橋間は本年十月頃竣工の豫定で工事進行中であるが、六月十九日午前下谷區北大門町地内約60坪の路盤が陥没して地上では非常な騒ぎを演じたが、地下工事從業員は一人も怪我がなかつた。

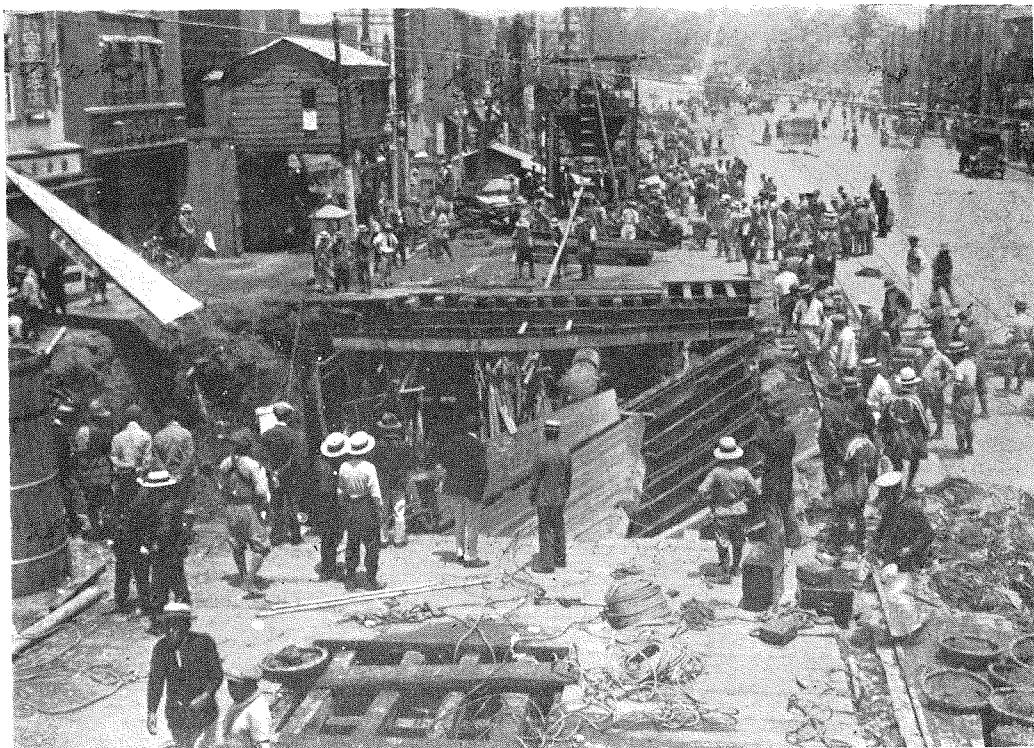
(1) 東京地下鐵道上野廣小路工事ヶ所六月二十九日陥落直後の状景、左は歩道に接して商店街、右は市電軌道に接す、路盤の板張り、棧、桁等を露出してゐる。
崩壊は左側の土留I型鐵枕の下部が杭内に押出され、之につれて上部の鐵桁が墜落したものである。

に6尺は打込んである、此の6尺で大概は支持されて居るが、軟弱なる土質では6尺の打込丈では土壁に耐えられない事となる。今回崩れた處は曾て最も硬い地盤で鐵杭の打込及び引抜にも困難を感じたと云ふ上野山下附近であつたから、多少其邊に油斷があつたかも知れない。鐵杭と鐵杭の間は厚い杉板で土留されて居るが、板の外側地盤中に下水管があつて以前から漏水しつゝあつた事は認められてゐる、此の漏水の爲めに外側にキヤビティ(空洞)が出来、其のキヤビティに土砂が落込む同時に鐵杭の根が内側に押出され、遂に土壁の平衡を失して土留鐵杭が土木餘りも押出されたのである。崩れた状態から見るに電車軌道側も、歩道側も地表の土砂は殆んじ崩壊してゐない。押出された部分は地表から相當下の僅かのキヤビティの部分らしく想像出来る。斯く想像して見るに此の崩壊事故も僅かに數ヶ所の切梁を入れる事によつて未然に防止し得たと思はれる。警視廳は非常に驚いてゐるが原因は僅かな點である。都市の権要なる交通路の中で施工する工事としては此の僅かな點にも合理的な設備をしないと飛んでもない災の種となる。

歐洲大戦の結果ドイツやフランスでは地下戦に順れてゐるから、地下坑道の作業は中々に發達してゐる、隨つて地下鐵道工事の施工法も熟練したものである。然るに日本では此種の工事に充分の経験がないし、殊に東京市内の如き軟弱な地質の多い處では、地下工事に多少の事故を招くは又止むを得ない事である。然し乍ら工事中の假設備を完全にするならば大概の事故は防ぎ得るのであるが、工費の關係から何の程度まで假設備をするかと言ふ事が問題ある。今回東京地下鐵の上野に於ける陥没も兩側のI形鐵杭の下に切梁を入れて置いたら之を防ぎ得たと思はれるが、切梁を入れるに掘鑿工事に大變な邪魔となる、此切梁を入れる費用に掘鑿の邪魔の爲めに蒙る損失を考へるに、切梁を入れないで施工する方が大變な利益である、尚ほI形鐵杭は長36尺もあるので、一定面まで掘鑿されても鐵杭は地中

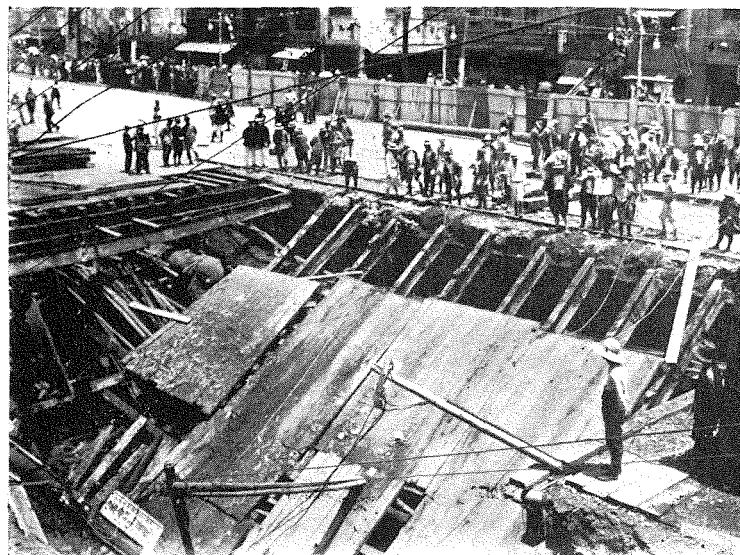
(2) 崩れなかつた電車軌道側へ數枚の引上げに着手した景

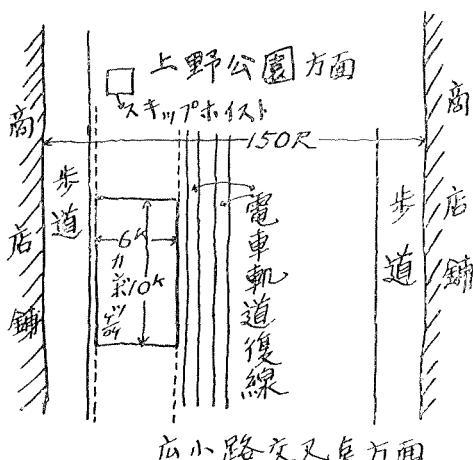
陥没ヶ所は略圖に示す様に上野廣小路の商店街で人車の交通最も頻繁なヶ所である。陥没ヶ所の東側は土留鐵杭を以て直に電車軌道に接し、西側は同じく土留鐵杭で直に歩道に接してある。幸に電車軌道にも歩道にも大なる影響は無かつたが、陥没路面上を通行するた數人の人が俱に墜落したが、氣の利いた巡査が捕縄を投じて直に救い上げた爲め、漏洩した瓦斯の爲めに窒息する事を免れた。

(3) 陥没ヶ所附近の平面略図である。點線を以て示す方向が地下鐵道の開鑿工事ヶ所
