丹那隧道の工事に及ぼした 北伊豆大地震の影響に就て

鐵道省熱海建設事務所長 川口愛太郎

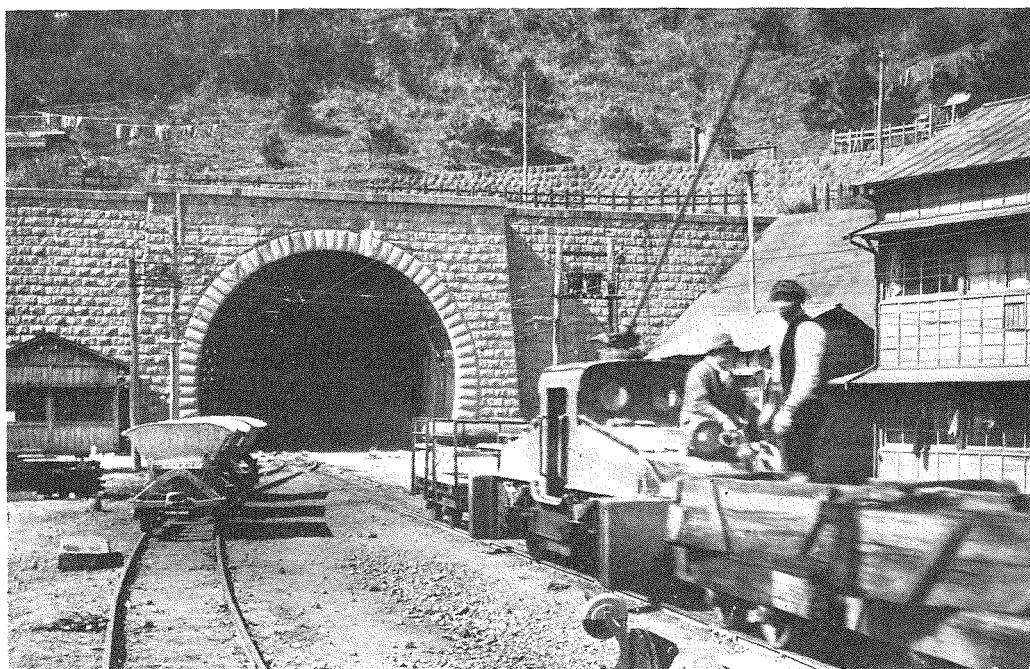
丹那隧道東口坑門の景、地震後も此状景に變りなし。

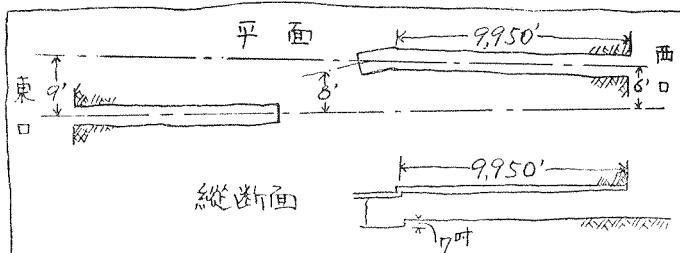
丹那隧道移動略圖

何しろ丹那大斷層を横切つてゐる丹那隧道の事であるから、今度の北伊豆の大地震のため何んな方向に動いたか、と云ふ事は近く三角測量の結果に比較して發表される事であらうが、隧道実けに就て東西兩坑の疊築完成部分の中心を互に延長して測量した結果は、東坑口に於て9呎、西坑口に於て6呎の差を生じ、兩口の中に於て約8呎の差が生じてゐる事が發見された。

今度の地震は丹那大斷層を中心として、西側の方の地震動が強かつたのであるから、西口の疊築完成部分のみが南へ押され様にも考へられるが、或は東口疊築完成部分の方が北へ押されたものかも知れない。要するに1萬呎近い復線の大隧道が、斷層を境として南北に約8呎も異動した事は世界の工事史に初めての事であらう。

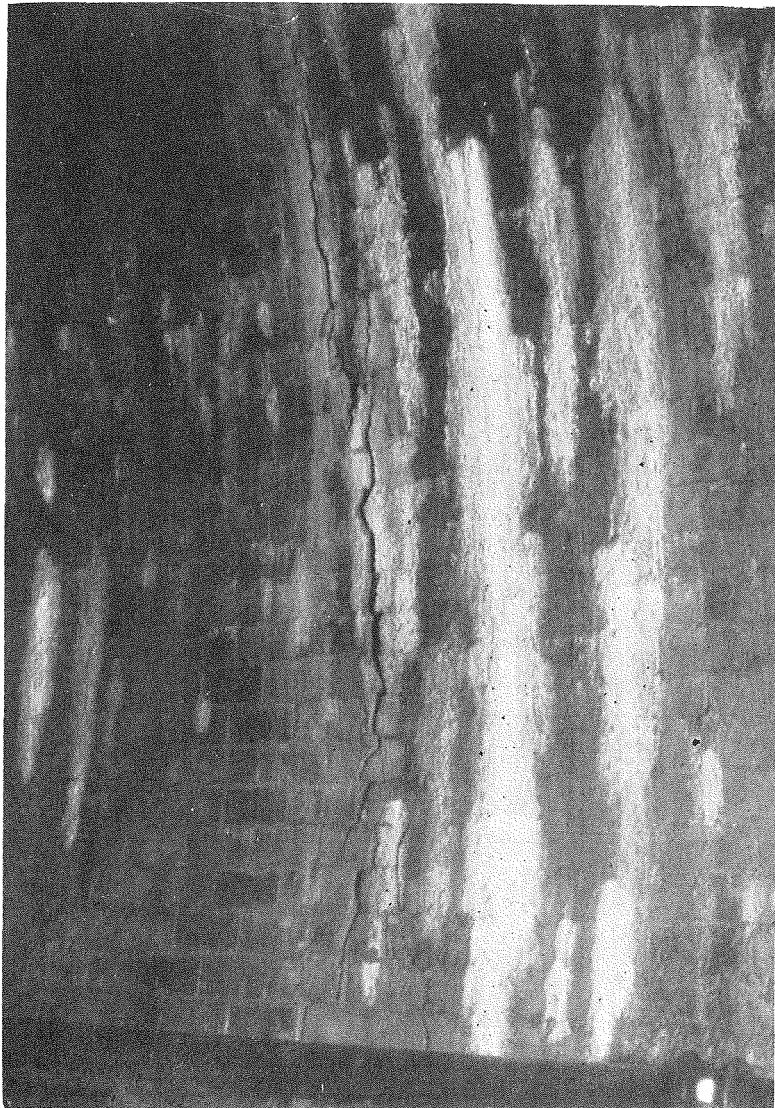
東口は疊築完成部分に二ヶ所の龜裂が生じた。一は750呎附近の小龜裂で、他は9,150呎附近の龜裂(寫真参照)である。

(第1圖) 東日本坑疊築完成部、南側々壁の龜裂を撮影したるもの、此の龜裂は北側々壁に斜に續いてゐる。本龜裂は坑口を距る9,157呎附近を4度の斜角にて横断せらる断層の動搖に基因するもので、龜裂の割目は廣い處で約3吋位に及んだ。

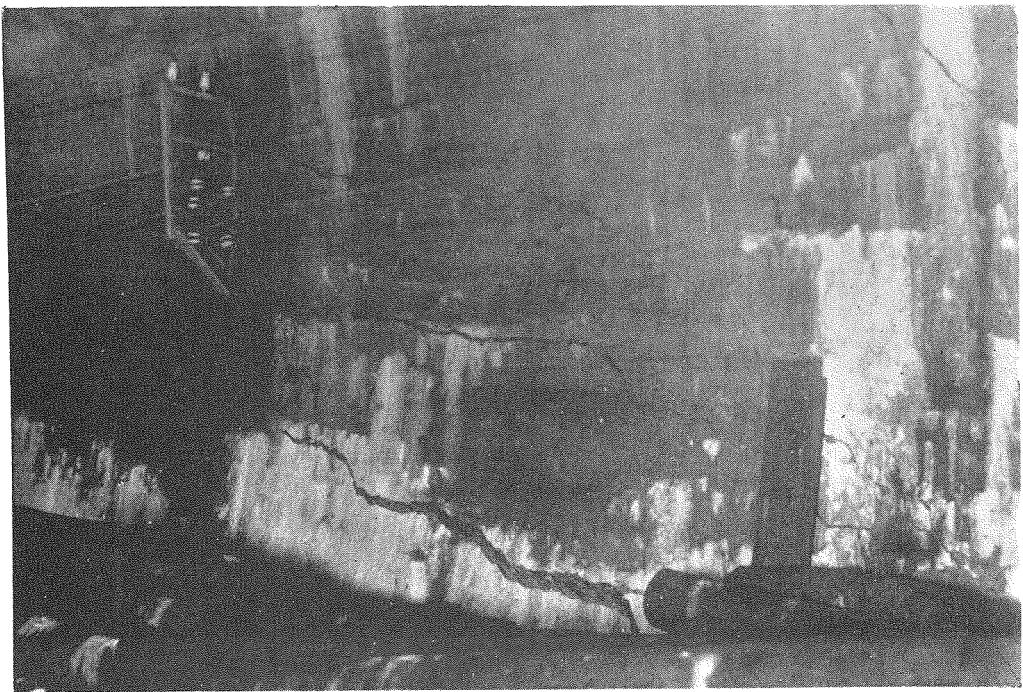
西口は疊築完成部分の2,270呎及び7,500呎附近に小龜裂数ヶ所と、9,950呎に最も大きな龜裂(寫真参照)と喰違とが生じた。

西口は坑口から9950呎の處で、僅か北へ曲り、施工基面に於て坑奥側が7呎沈下してゐる。而して此の9950呎の處の龜裂が最も大きなもので、寫真第2圖に示す様に幅も、約4吋に及んでゐる。

(第2圖) 西日本坑疊築完成部、南側々壁の龜裂を撮影したもの、此の龜裂は坑口を距る9950呎の断層地帶に於て施工基面が約7時の喰違ひ（坑奥側低し）を生じたため發生したるもので、龜裂の幅は廣い處で約4吋である。

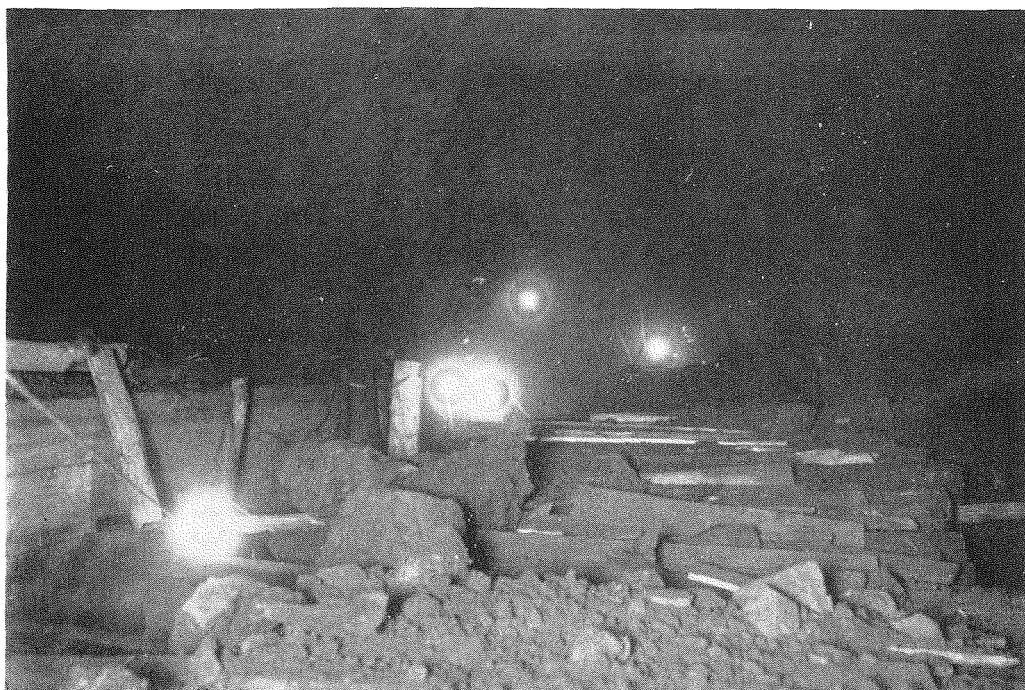
西日本坑10,730呎から10,900呎に至る切擔工事ヶ所170呎の間に於て、アーチの支保工が倒れ、天井が崩壊して、下に作業中であつた砂運搬從業夫5名が埋没されたが二名は助かり、3名は遂に犠牲となつた。本坑坑奥では多少の土砂が噴出した。

（第3圖）西日本坑10,730呎のヶ所より10,900呎に至る約170呎の間に於て、11月26日午前四時の地震と同時に支保工が押潰れて崩壊した。其崩落した天井の空洞並に石屑の上部を撮影したもので、既に救助坑の作業を始めた後の景である（此落盤で死者三名負傷二名）

地震後の應急工事は、西日本坑の崩壊ヶ所に支保工を施し、土砂片付に主力を注いでゐる。西口北側水抜坑の水平ボーリングも進める見込である。

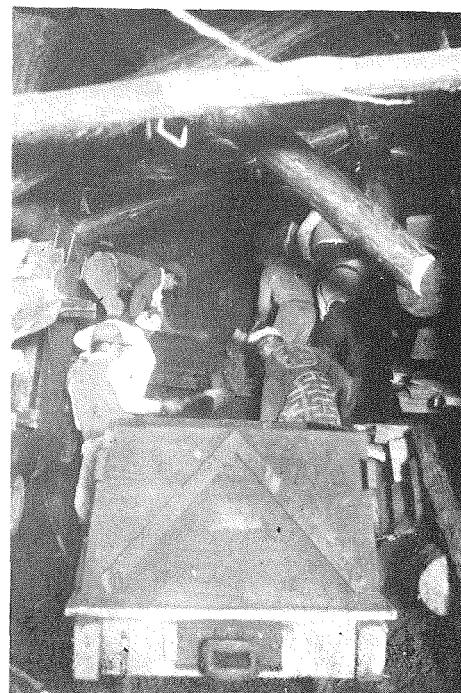
（第4圖）西日本坑崩壊ヶ所（第三圖同）の救助坑作業状態

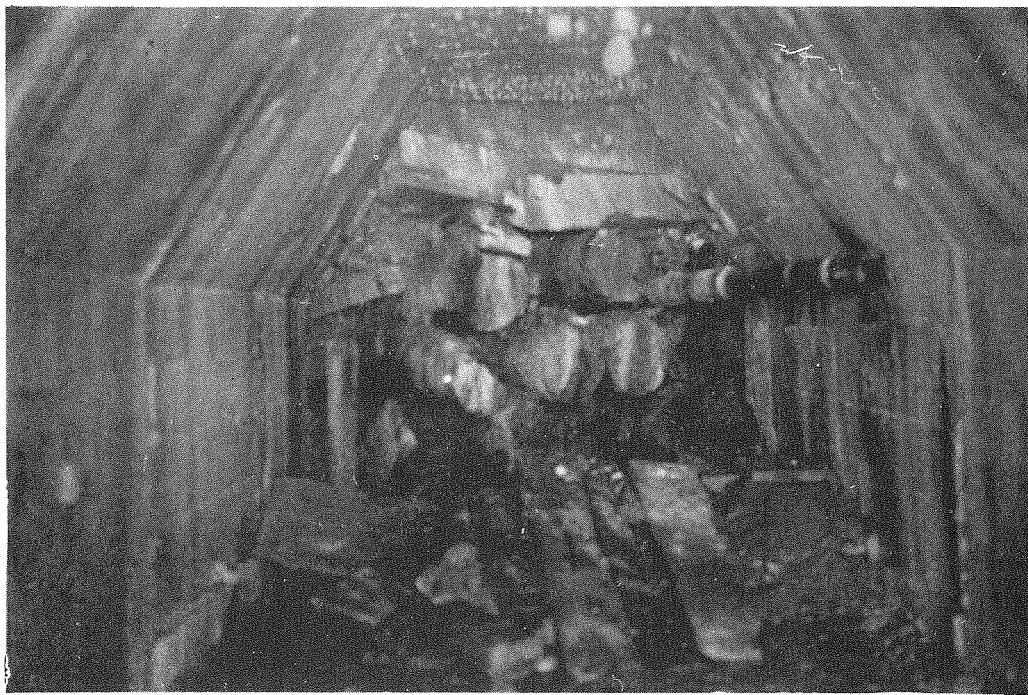
西口南側第二水抜坑は今度動いた大断層に跨つて居たので、坑奥に土留として積重ねてあつた松丸太は中に入れてあつた鐵管と共に横に拗ぢられた。(寫真参照)

(第5圖) 西口南側第二水抜坑の先端に於て斷層の不真地盤に當り掘鑿不能となり、崩出しが防ぐため支保工用松丸太を以て埋戻したる部分、坑口より11,925呎の點にして地震後の撮影であるが、丸太は坑奥の方を左方に水平に拗られ、中央部に差込み置きたる鐵管（地質調査用内徑4吋）は左方に片寄り、且つ折り曲げられた、尚ほ混疑土捲立部分は鐵材支保工を埋込みとしたものであるが、左側混疑土壁の一部は破碎された。

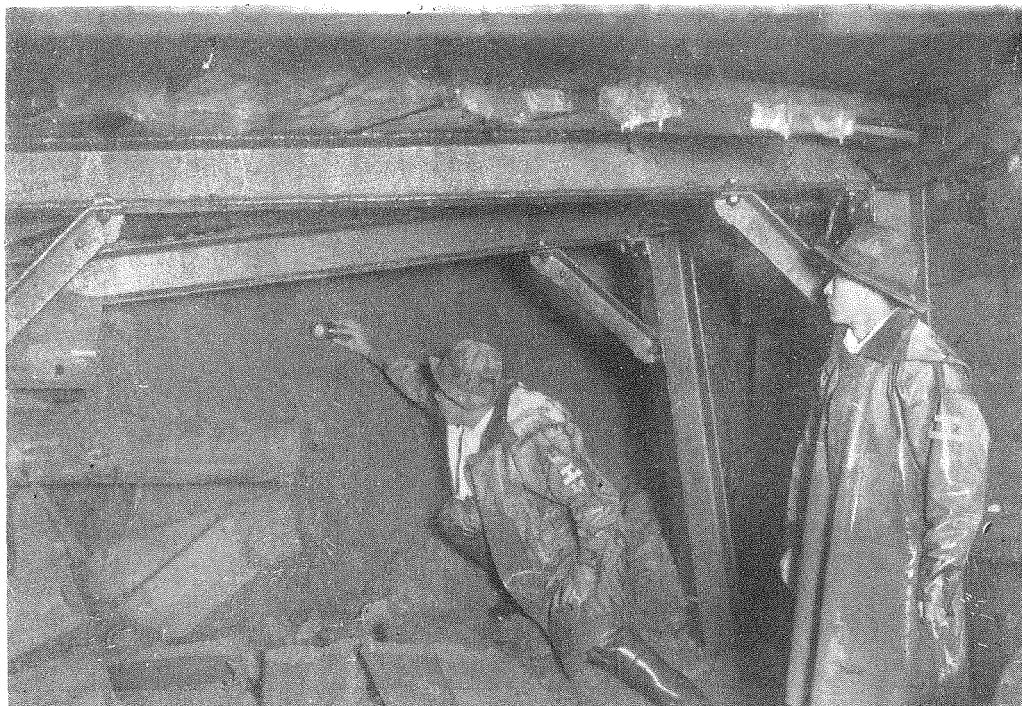
西口南側第三水抜坑は、坑奥の切端に施して置いた土留板と松丸太は鐵支保工柱の左の柱と共に左方に没した。而して其跡には断層

鏡面がハツキリ露はれた。尙左側の拱失板は折られ、天井失板は押出された。(寫真参照)

(第6圖) 西口南側第三水抜坑先端の斷層異動後の状況。此所は坑口を距る約11,985呎の丹那大断層地點で、地震前から作業中の處であるが、断層の崩壊作用を防ぐ爲め切端面に鐵板を當てゝあつたが、地震と同時に地にりのため鐵板は辻り込み鏡面が露出した。此の鏡面は地震のため断層が地にりして動く時に甚大な力で地層を擦潰して出来るもので、既に大昔に此の断層に出来てゐたものが、今回の地震で偶然にも辻り出たのである。今回断層の辻りた距離は約8呎で、方向は大體南北に向つてゐる。

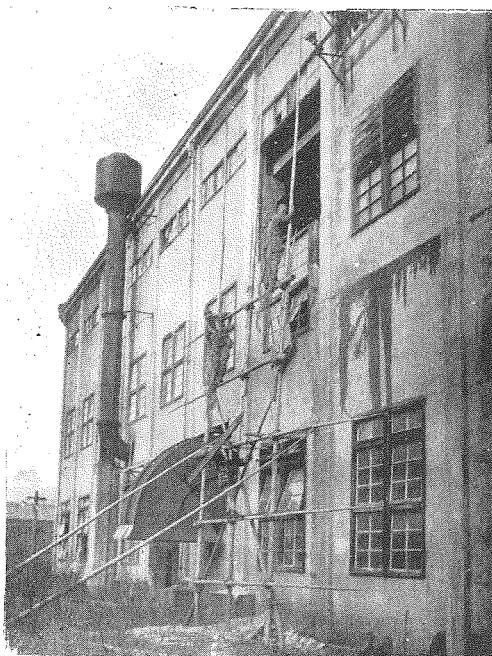
(第7圖) 西口、大竹變電所建物壁崩壊部分

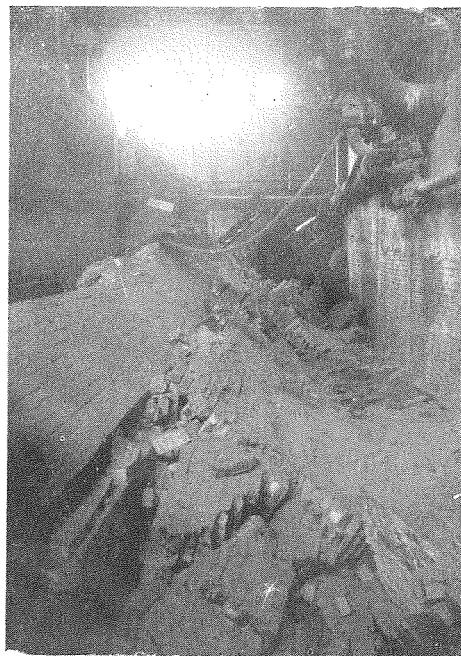
(第8圖) 大竹發電所内、機器基礎及煙道煉瓦積破壊の状況

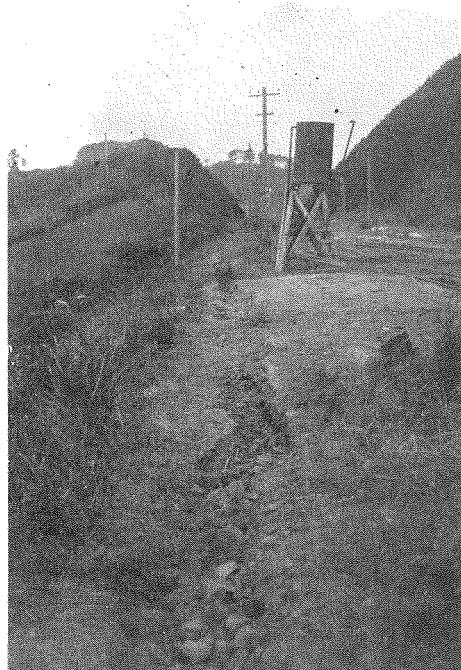
(第9圖) 西口坑外、國道23哩附近築堤龜裂及給水槽移動の状況

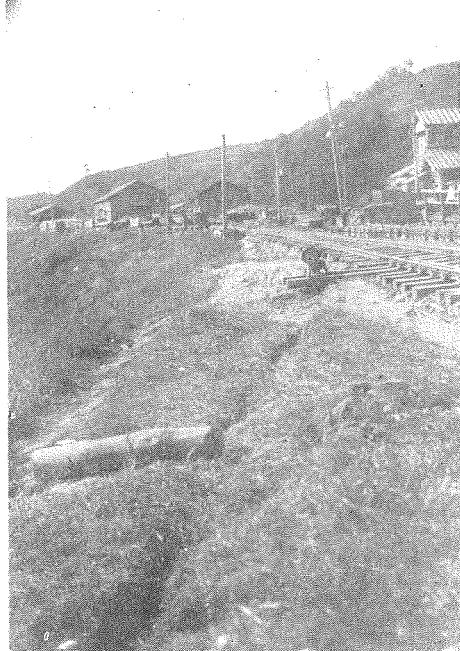
(第10圖) 西口坑外、國道32哩50鎖附近築堤川下の龜裂

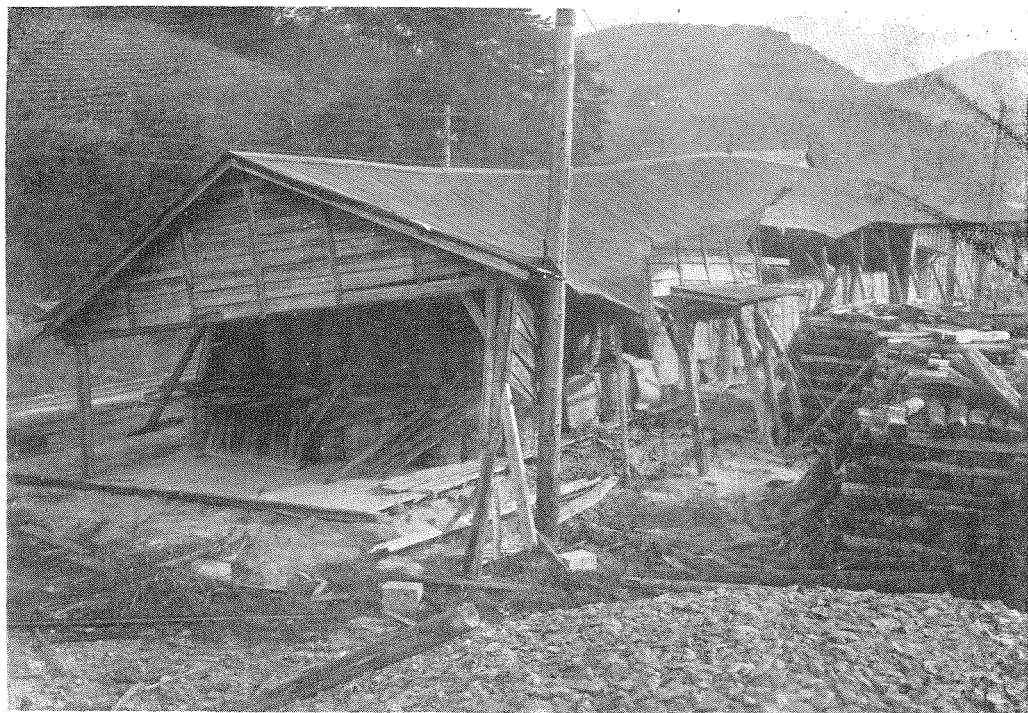
(第11圖) 西口坑外、大竹倉庫の倒壊状況。

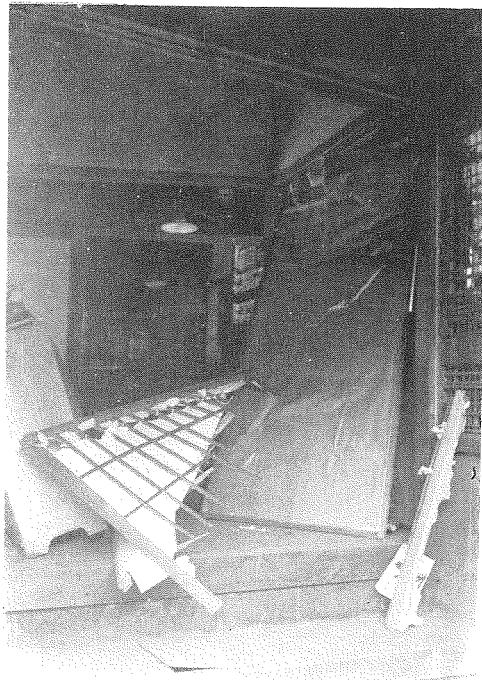
(第12圖) 西口坑外、大竹官舎の破損状況。

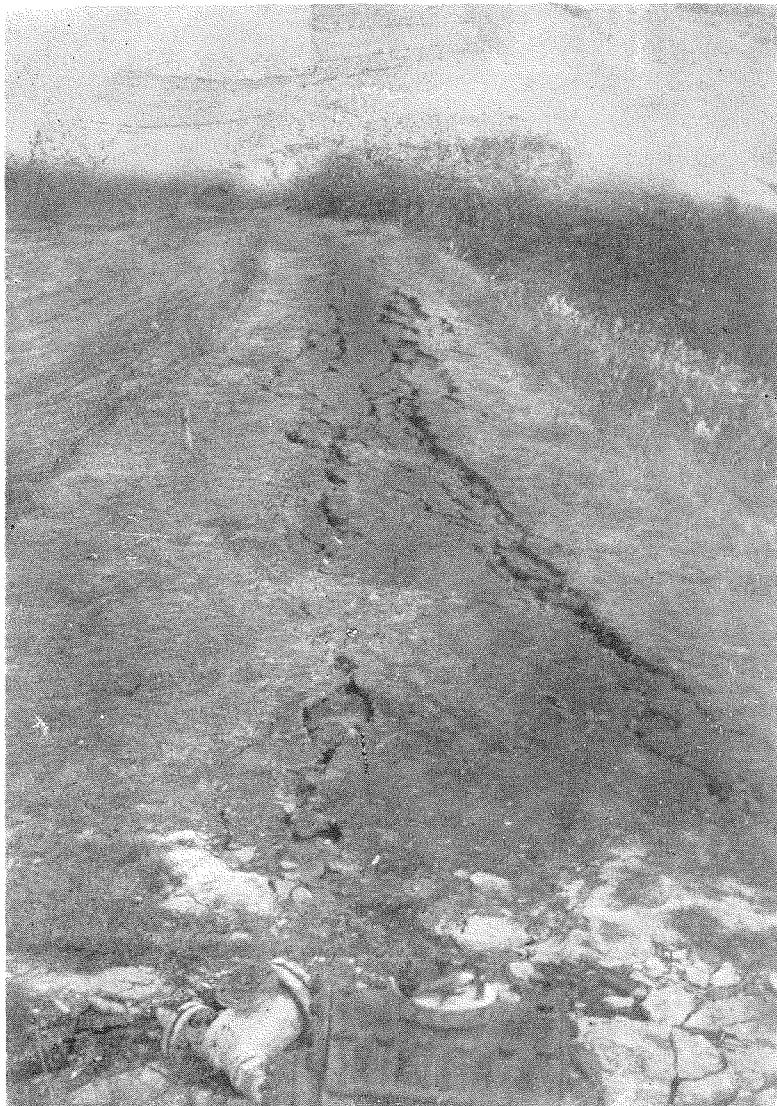
(第13圖) 丹那盆地に於る灌溉用貯水池土堰堤の被害、土堰堤馬踏面に生じたる大龜裂の状況にして寫眞に向ひ左側は貯水池内面にして、右側は外側である。

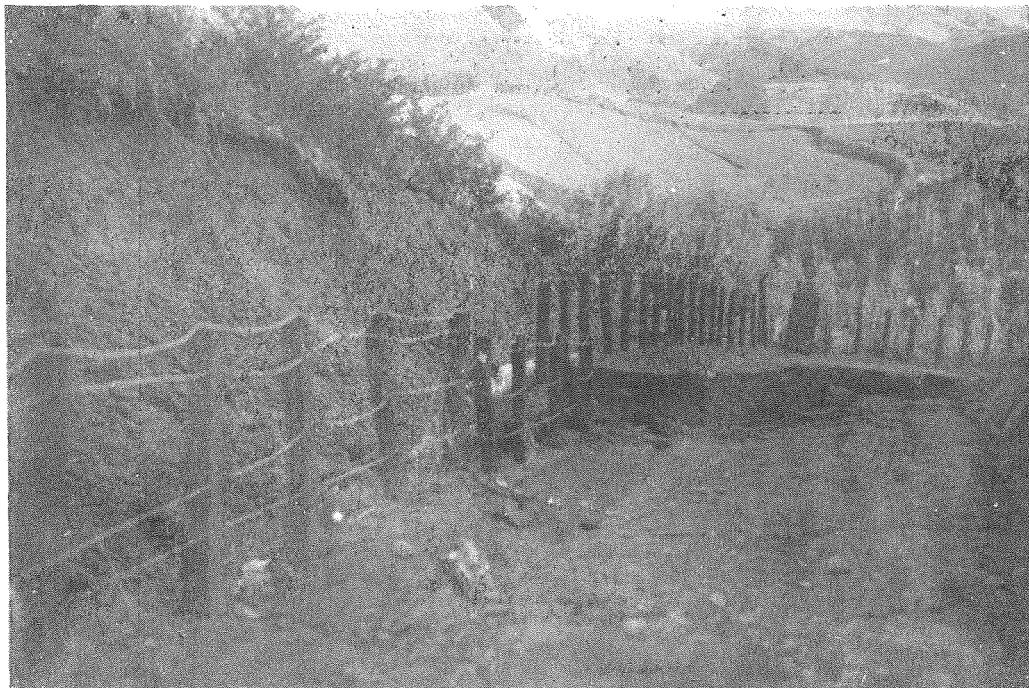
(第14圖) 丹那盆地に於ける灌漑用貯水池の餘水吐附近道路に約 3段の段違を生じたる状況。此も
丹那火斷層の龜裂の一である。

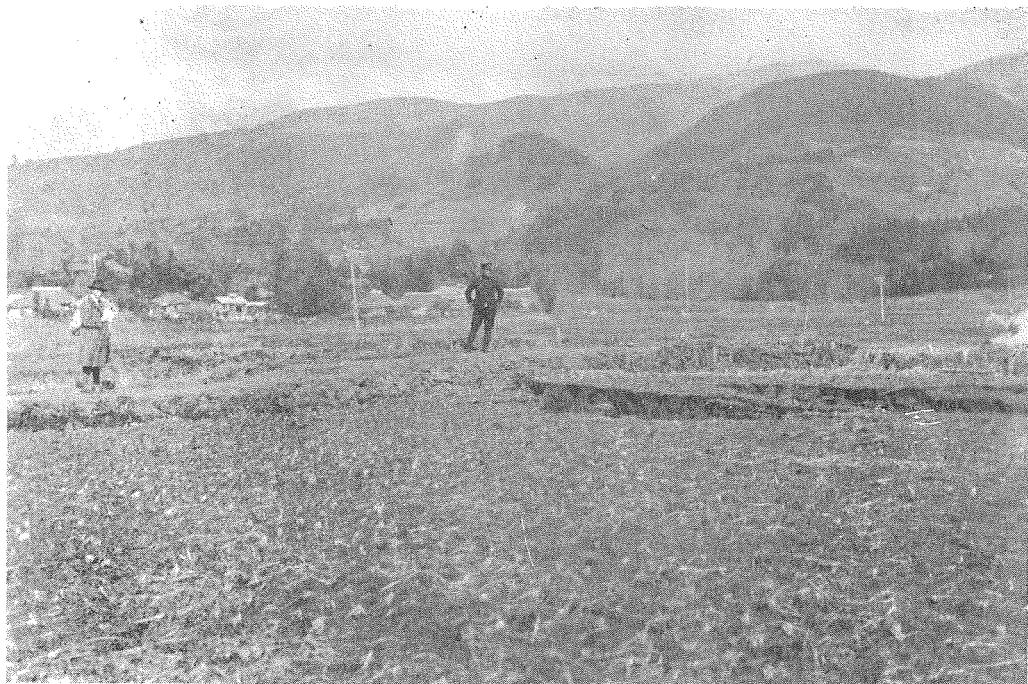
(第15圖) 丹那盆地火斷層の龜裂の一状況、川口氏邸附近道路より若賀を見る。

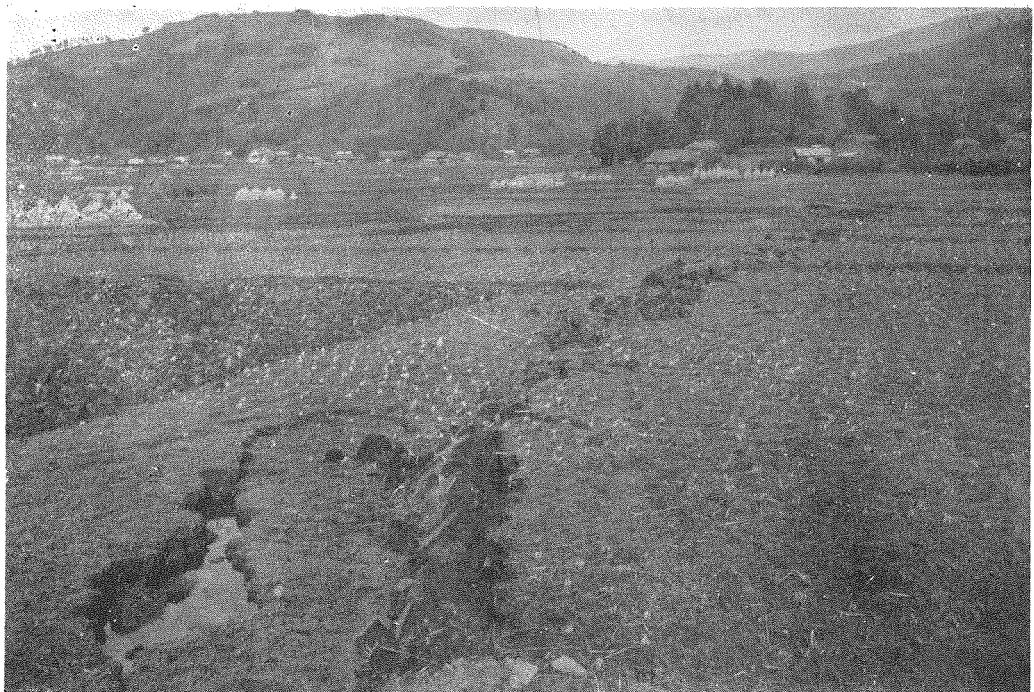
(第16圖) 丹那盆地大斷層の龜裂状況。乙越より川口氏郎方面を見る。

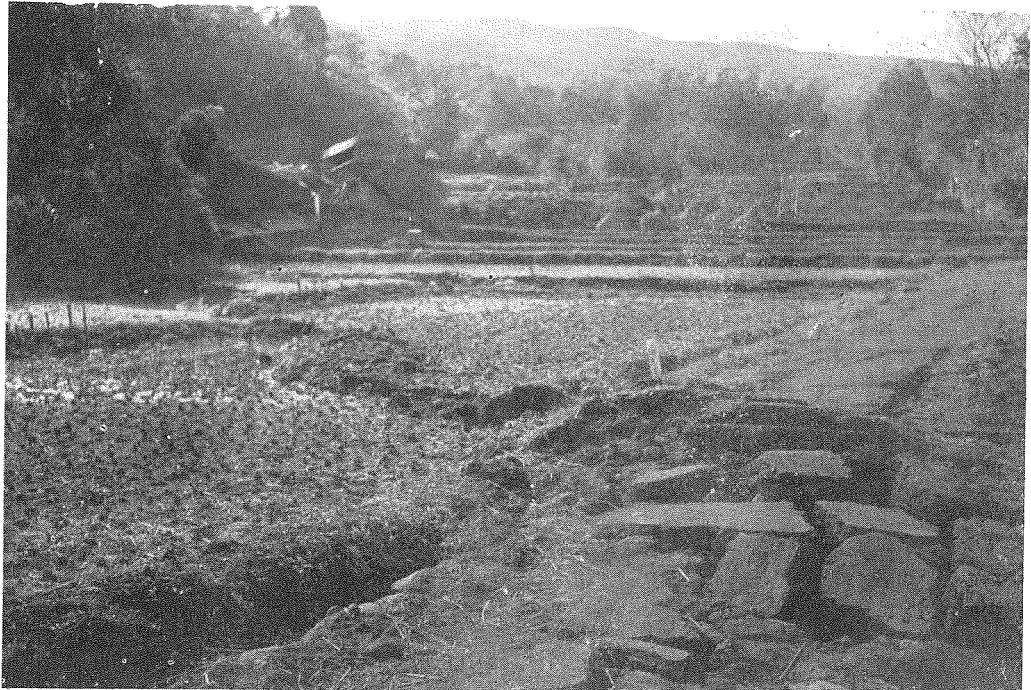
(第17圖) 丹那盆地大断層龜裂状況。乙越断層面上の全壊民家及附近道路の地割。

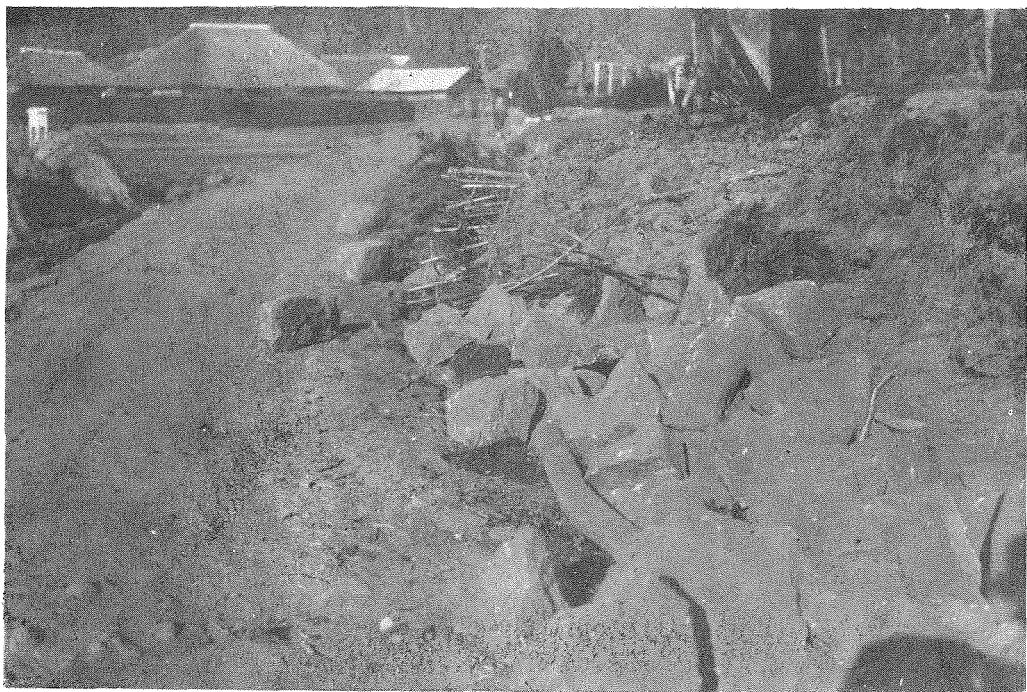
(第18圖) 丹那盆地大斷層龜裂狀況。丹那小學校附近石垣の崩壊。

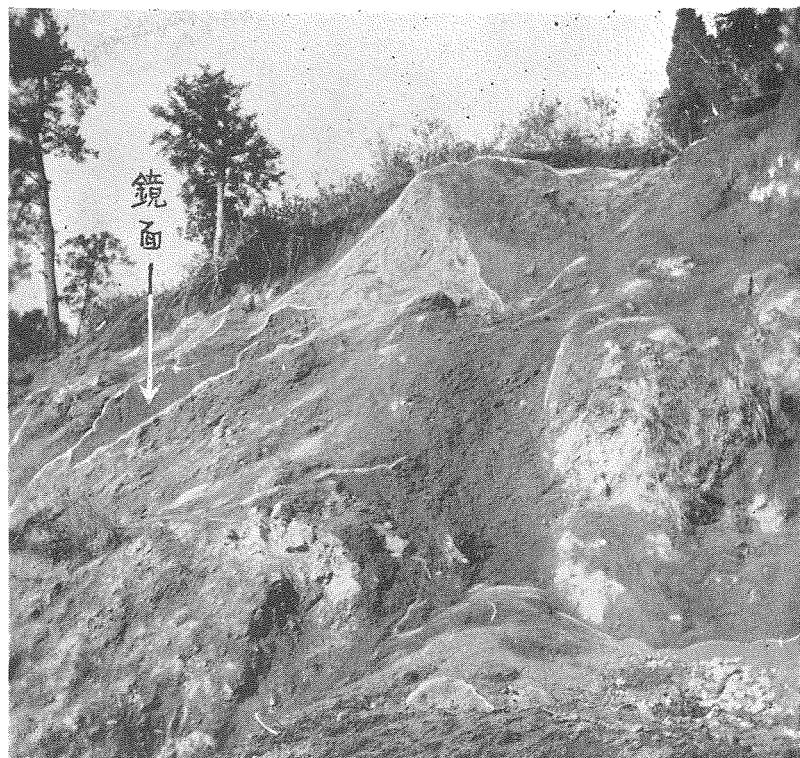
第19圖) 今度の地震で丹那大斷層の鏡面が隧道内にハツキリ露出したので、大變評判になつてゐるが鏡面は今度の地震の爲に出来たのではなく大昔から在つたのが偶然にも今度露出したのである。

大斷層の鏡面と云ふのは厚さ一吋位の緻密な粘土の層で外見チヨコレートに似て少し黒味勝な色である。第19圖は輕井澤地表のものである
