## 伊豆地震と土木工作物 の被害ところどころ

(本編は内務省土木試験所技師松村孫治氏の撮)  
影寫真による

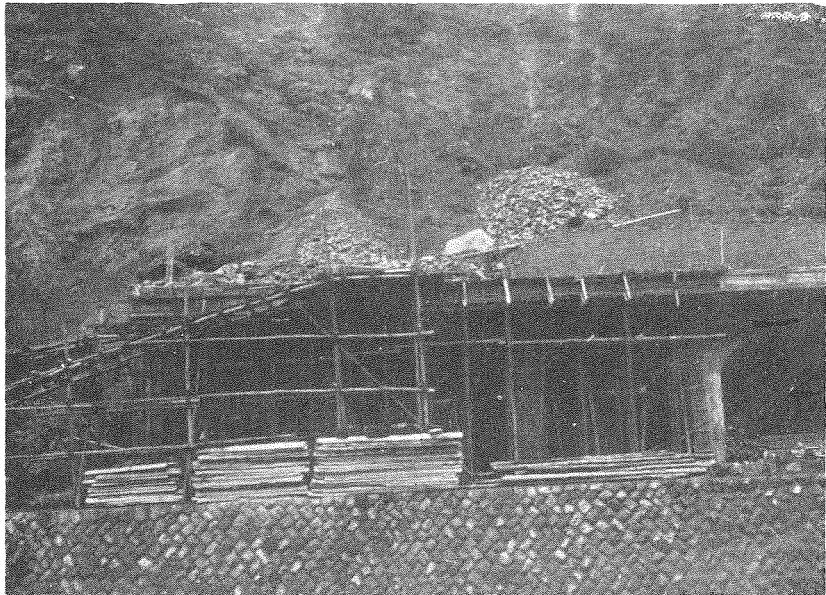
(1) 箱根塔ノ澤開腹隧道 神奈川縣が施工せる箱根塔ノ澤の早川沿岸に國道の一部をなすもので、右方は既に竣工した部分である。中次屋根上に白く見ゆるは地震の爲に山腹より落下した石であるか、當時の激震に對しても何等の被害なく、完全に耐震構造の長所を發揮した一例である。因に開腹隧道の寸法は

車道幅(有効)	18尺	歩道幅	6尺 (柱の外側に設く)
路面上の天井高	16.2尺 (最高17尺)	延長	273尺
縦間	15尺	柱の大さ断面	3尺角
山側の壁厚	6寸

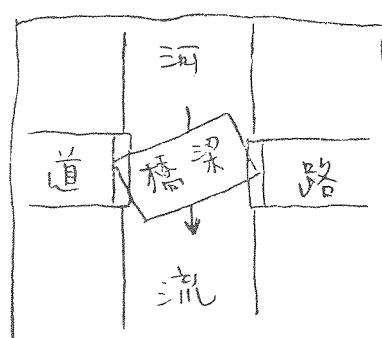
算眞(3)の見取圖

(3)  
丹那盆地に於ける橋梁墜落。

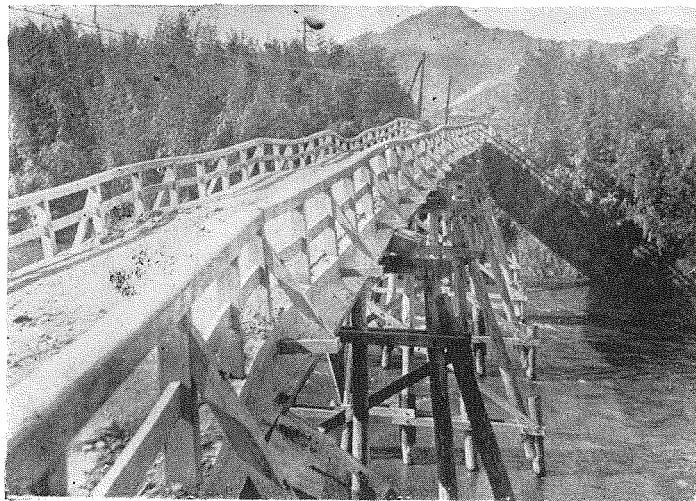
(7) 松原橋

右岸より橋の下部を寫す。  
上部構造の水平力に堪えず、鎌が外れ  
て橋受木が荷重共傾いてゐる。

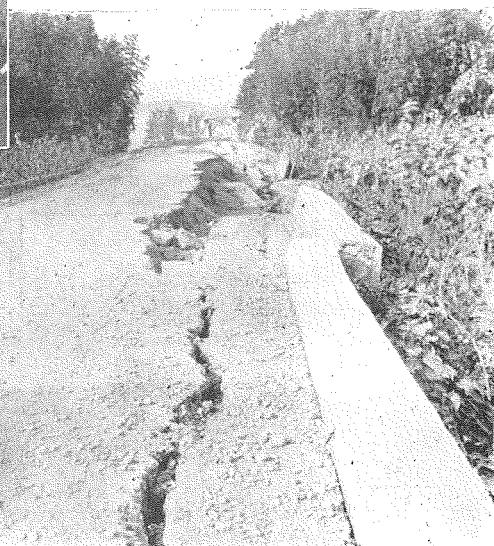
(9) 大門橋の取付

盛土道路に於ける側  
壁の波壊。

裏込は砂、

橋梁の被害は渺  
し。
