## 伊豆地震のスナップ

## 吉 茂 田 甲 午

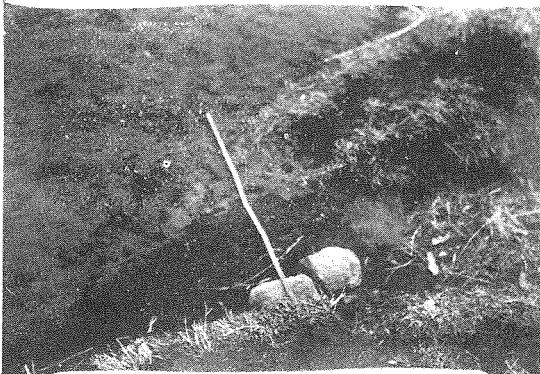
(1) 丹那盆地モ断層の水平移動  
畠の畦が約1m右側は北に左側は南に動いてある。

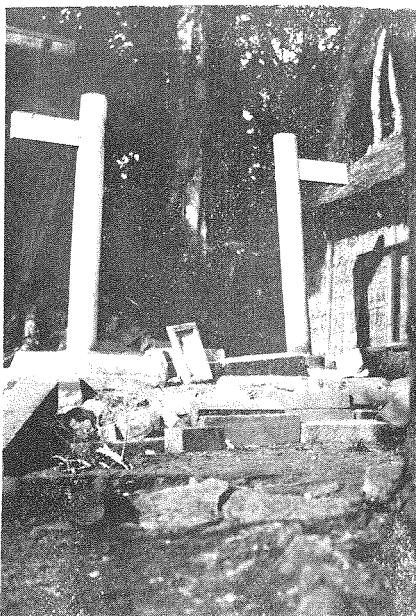
(3) 軽井澤電神社鳥居  
この石燈籠は此の邊は震動甚だ猛烈だつただけである。が

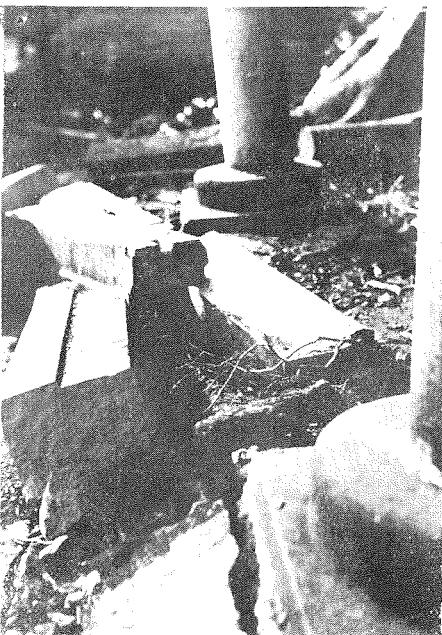
(4) 柱の捻れと柱の折損状態とを示す。

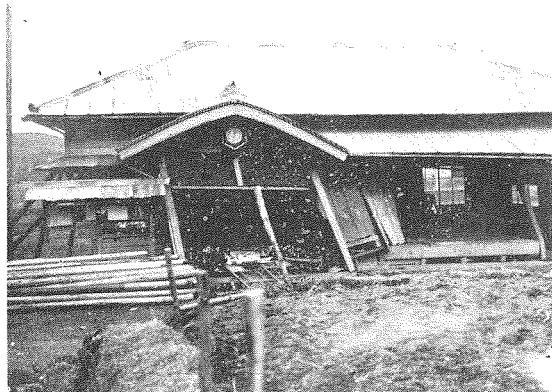
## (5) 上、丹那盆地略中央の消防組合

主斷層の東約一町、半潰程度。頭が南に即ち地動北に向ふ。

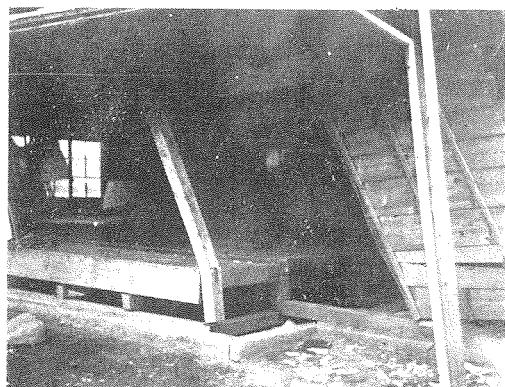
## (6) 下 同 上

柱住口から折損、斜材を有せぬラーメンの歪曲。

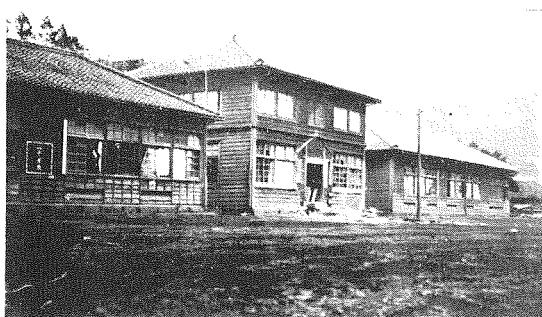
## (7) 丹那小學校舊校舍

新校舎と校齡三十年の差を有しながら、顯著な被害なし。然も極めて舊式な構造であるが、敷ブロックに分離して成功、主斷層から約5m。

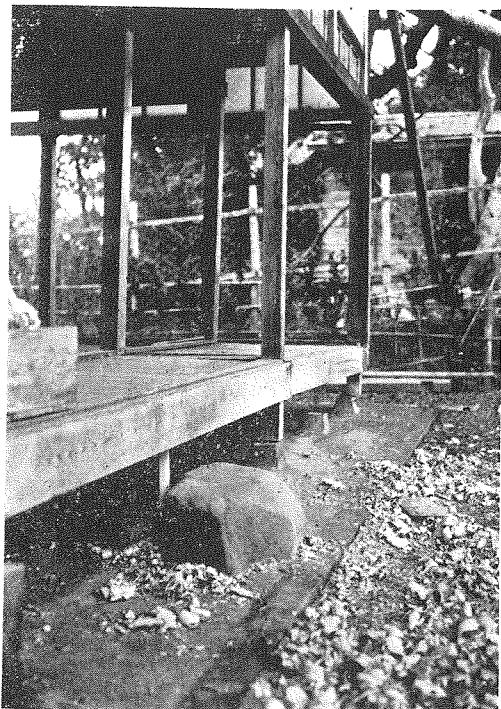
(12)

三島神社社  
務所

曲構材の著せぬ歪  
曲。側柱から移動が  
容易な有効性。
