北關東大震の被害

昭和六年九月二十一日午前十一時二十分頃關東地方は突如強烈な地震に襲はれた。しかも稀れに見る長時間のものだつたので、地震になれた東京市民も昨年十二月の豆相大震災以來の大ショックを受けた。

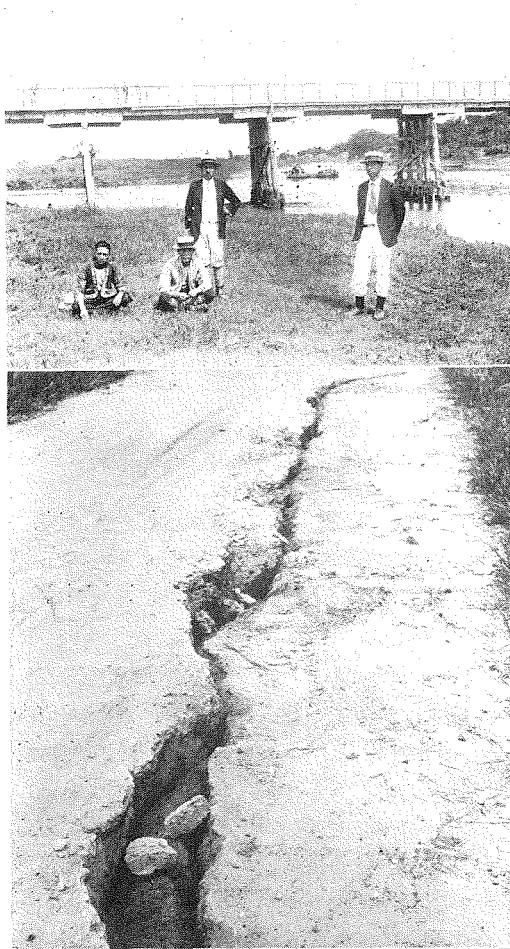
(上右) 埼玉縣杉戸工區管内、府縣道越谷吉川線南埼玉郡大相模村と北葛飾郡吉川町の入會に架せられた古利根橋の、震災に因る橋脚傾斜の狀況である。橋長156米、幅員4米50の木橋である。

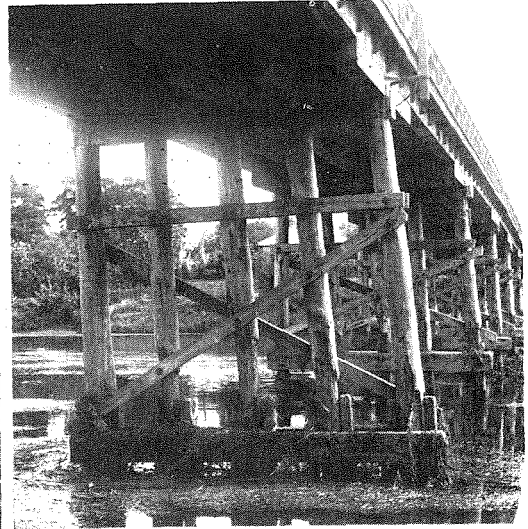
(上左) 右に同じ、橋は左右と上下流方向に動いた。

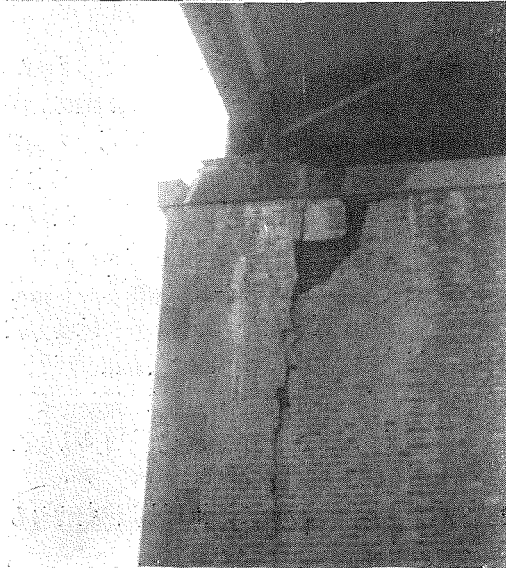
埼玉縣全體の損害は中々大きいものらしい詳細な調査はまだ出來てゐないが、熊谷、松山線の荒川大橋延長200間、幅3.5間のプラウト、トラス橋9連の内、熊谷寄り橋脚三本とも6cm位の線裂が出來た、之は鐵筋の無い煉瓦卷コンクリート造であつたからやられたものらしい。而して此所も震源地側よりも熊谷町側の方が龜裂を生じたのである。此橋の被害は割合に大なる方で、修繕費も相當巨額に上るであらう。本庄、伊勢崎線の橋梁にも多少の被害があつた。被害の数から言ふと堤防の龜裂が最も多い様である。

(下) 埼玉郡熊谷町南 荒川大橋ピアの震害狀況である。これは關東大震災前の構造物で、地震に對する考慮は拂はれてゐなかつた。ピアの構造は井筒上に一枚及び一枚半交互の煉瓦卷を以て形造り 1:3:6 混凝土を中詰としたもので鉄筋は入れてない。トラスは180呎のプラトトラスであるが固定端のピアに寫眞の如きクラックが生じ、ローラー端には龜裂がなかつた。

龜裂は上下流共に生じた。最大クラック約6c.m程度である。

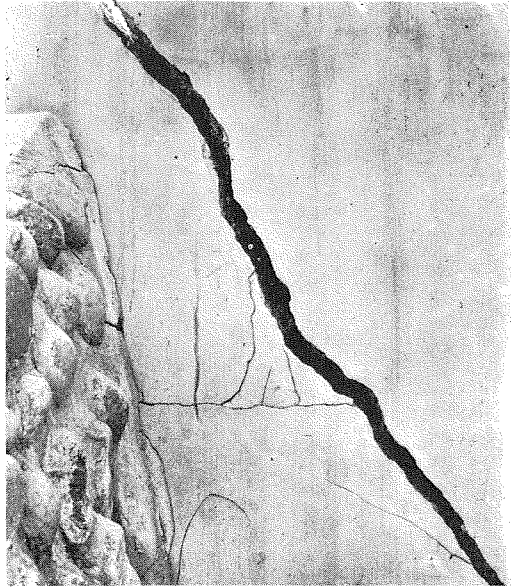
(上) 府縣道本庄伊勢崎間、利根川筋右岸
旭村山王堂地先、坂東大橋の橋臺袖壁の被害。
鐵筋を入れない混凝土被害の一例。

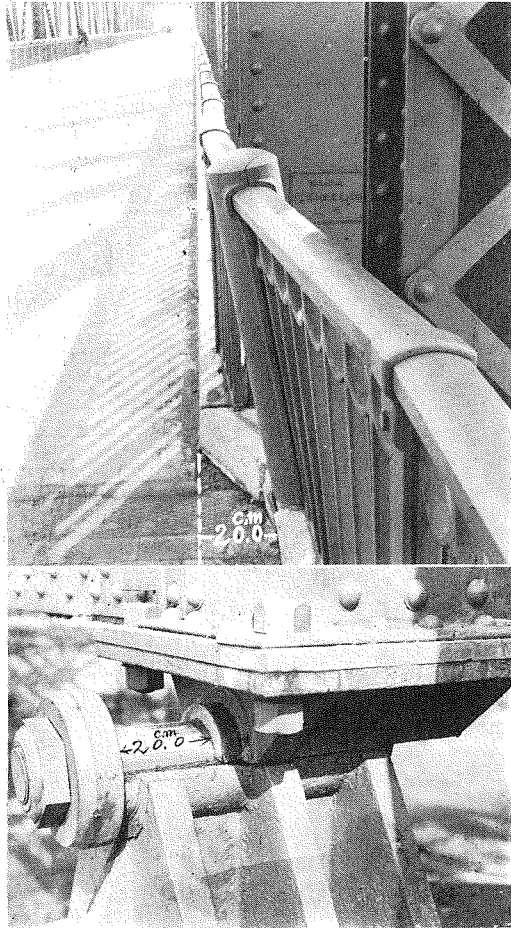
(中) 坂東大橋シュウ上部に於ける欄干屈
曲の狀況。トラスの固定端のみ上下流一上流
のもの又は下流に向ひたるものあり一移動
し、ローラー端は移動せざる爲、同一ピイア
上で橋面が喰違ひ、欄干の曲つたのを示す。

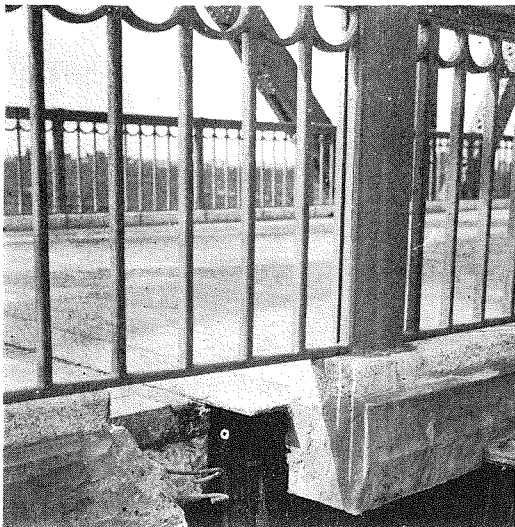
(下右) 坂東大橋シューの移動。中の寫眞
の下部である。トラスは 200 呎ワーレントラ
スで、シューの處で、それが上下流に約20呎
の程度に移動した 爲固定承構の滑動となつ
た。

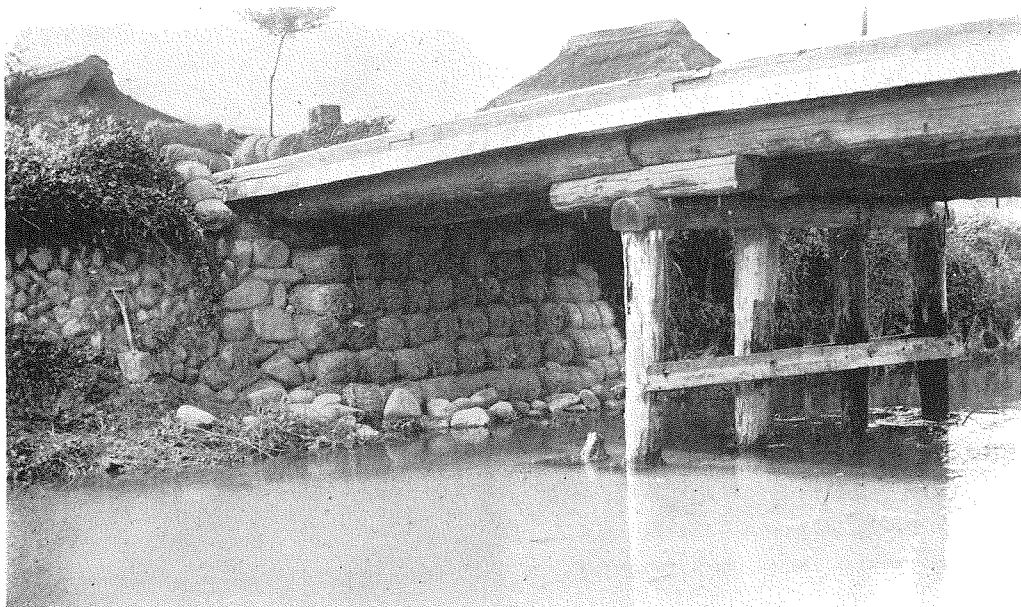
(上) 本庄妻沼線の内、兒玉郡藤田村地内の備前渠に架設された橋梁の橋臺石積が地震のため崩落したので、應急假工事として土俵を積み、交通を支障なからしめた。

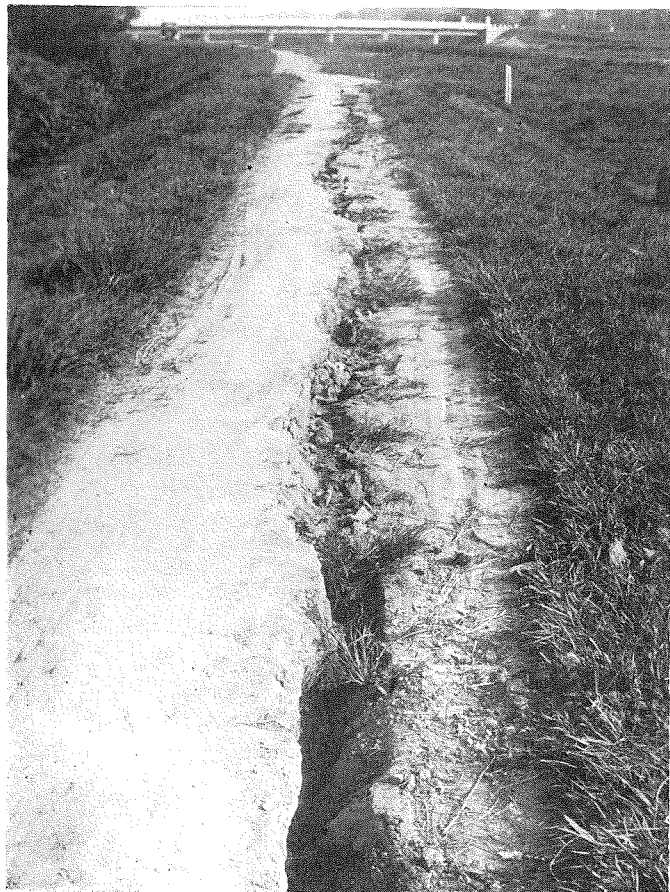
(下) 小山川筋堤防の震害に因る龜裂。兒玉郡藤田村大字瀧瀬字堀田地内である。九號國道が小山川に架した瀧岡橋の上流にあたる。

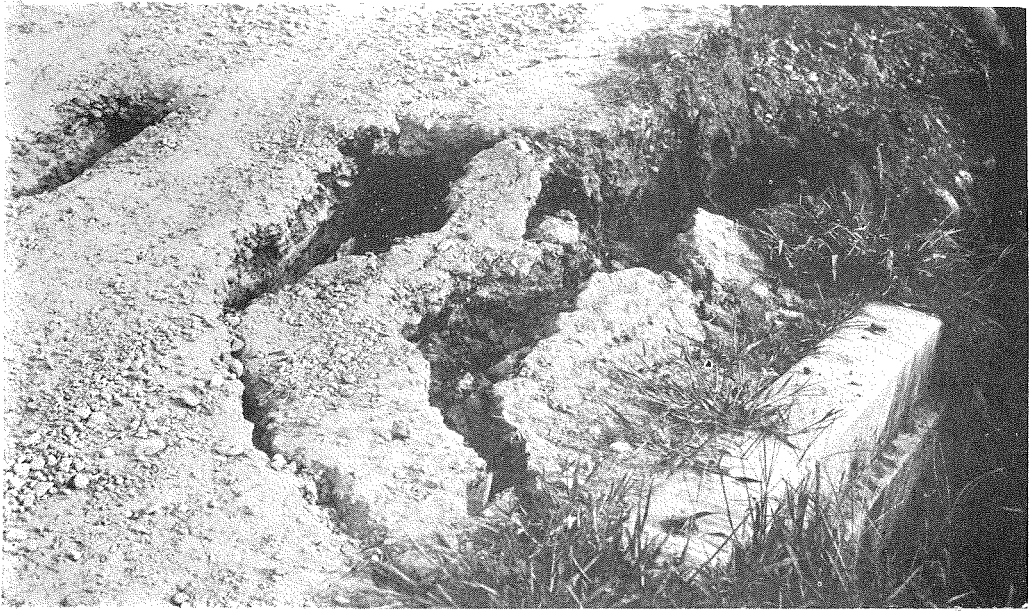
(上) 本庄寄居線溝橋墜落。兒玉郡松久村大字甘粕地内である。

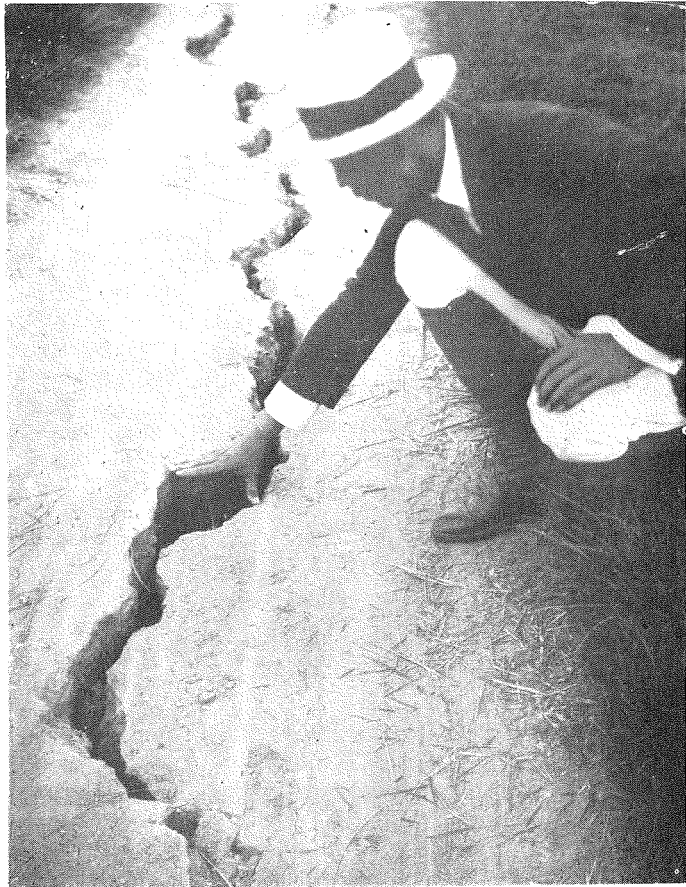
(下) 烏川筋の震災による龜裂陥没箇所。兒玉郡神保原村大字忍保、同郡賀美村黛界地内である。
