## 河 川 工 事 の 震 害

内務省東京土木出張所長 眞 田 博 士 談

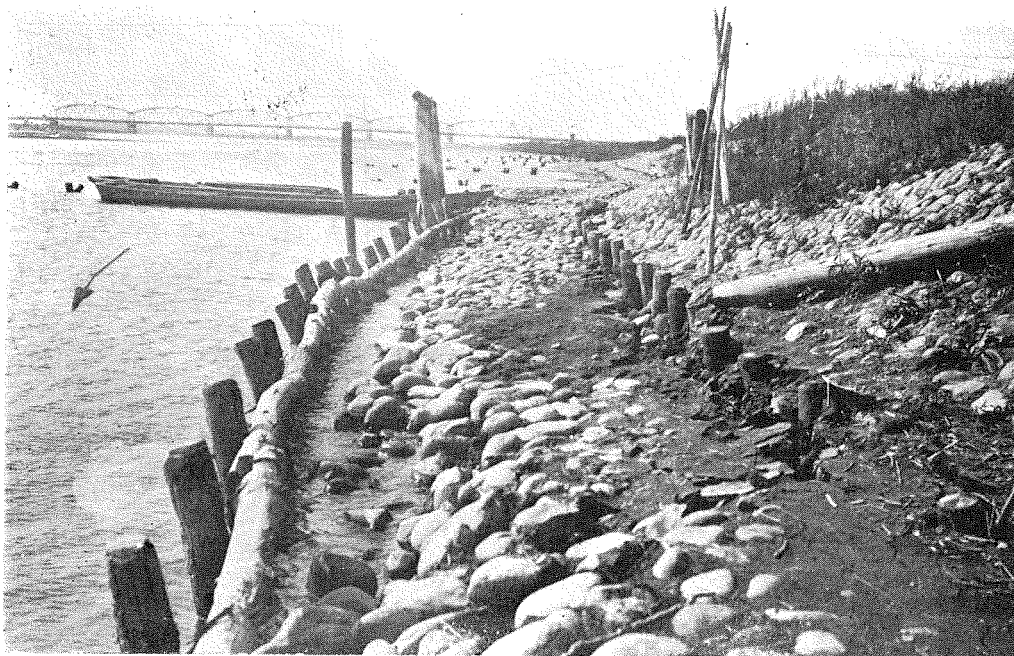
上利根左岸、仁手村上仁手地先に於ける護岸根固の震害に因る破壊。

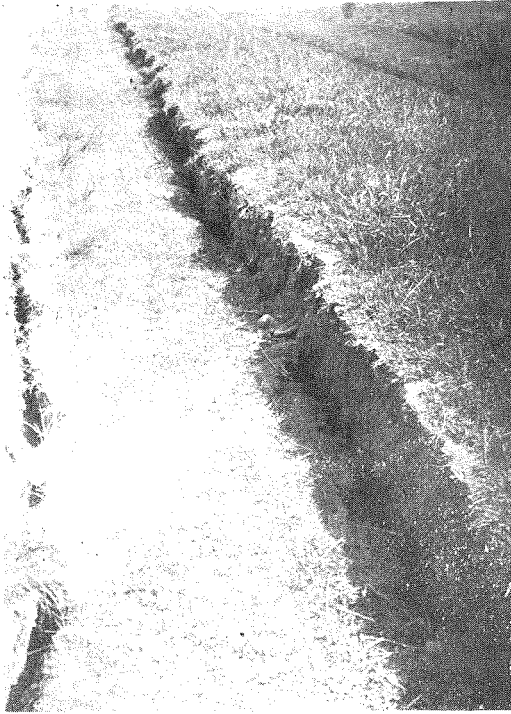
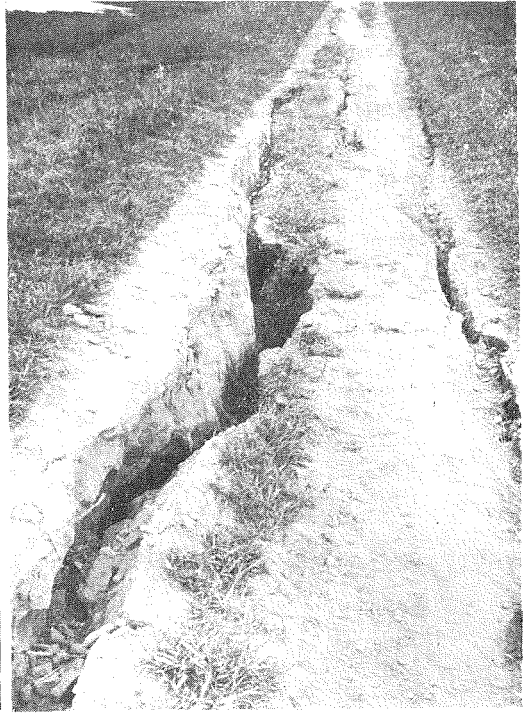
(左)上利根左岸新會村高島地先に於ける堤防馬踏の龜裂陷沒。(右)同右岸明戸村石塚地先。龜裂は堤防の縦の方向に多い。
