TN24號剤による堰堤の漏水調査に就て

利根製作營業所 (化) 大山 慎平
 (工) 久慈 幸平
 (地) 下技 師師

5、古川調整池漏水調査

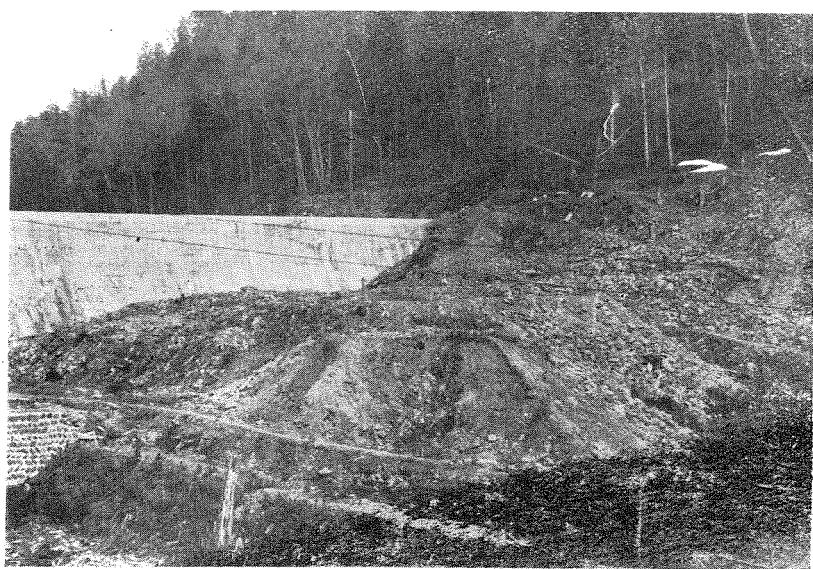
寫真 1、北海道古川調整池堰堤大觀。

原地表から30尺内外の深外に於て岩片相互の移動による幅10輻に達する空隙をさへ認むることが出来る。而して裂縫は不規則で且つ彎曲することがあるけれども南北に近い走行を有するものも稍々著しい。池の水はこれ等無数の裂縫を通して滲透し、漸次西方に移動し遂に堰堤下流に於て湧出する様になるのであらう。(寫真1, 2, 3, 参照)

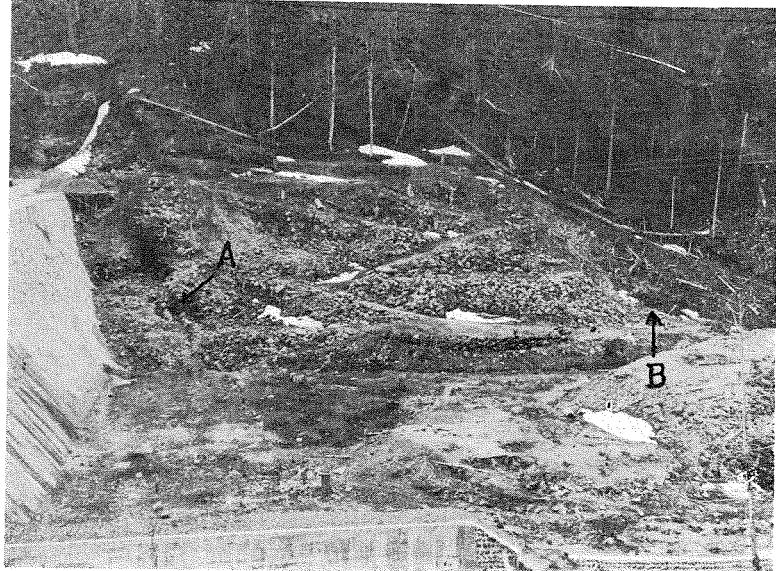
寫真2、湧水箇所(A及びB)を右岸より望む。

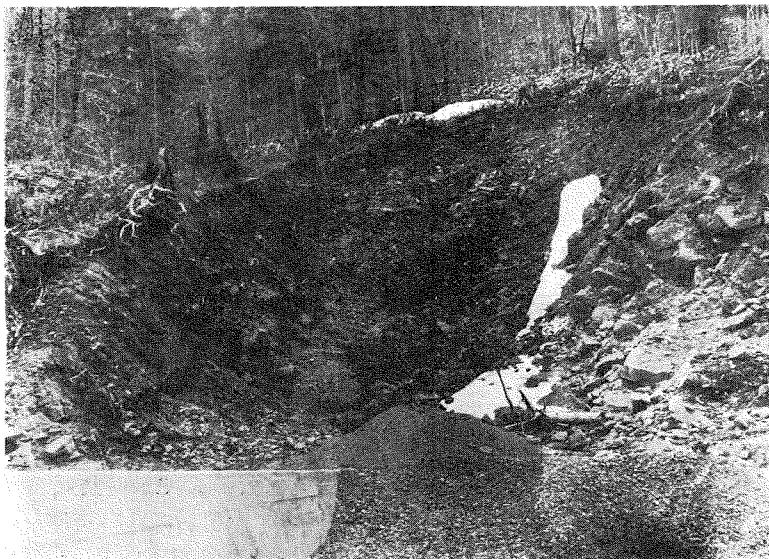
凝灰岩は調整池沿岸の大部分を占め、殊に堰堤の基底部及兩翼附根一帶は悉く此の岩石から成つてゐるから、漏水の原因が此岩石中にある事は明かである。堰堤南翼附根附近及調整池南岸に於ける本岩露頭の状態を見ると常に著しく裂縫に富み、岩石は裂縫に沿ふて移動し、屢々岩片相互の間に大きな空隙のあるのがわかる。殊に堰堤南端地盤切取箇處に於ては

写真3、堰堤南端附根地盤切取箇所の裂縫

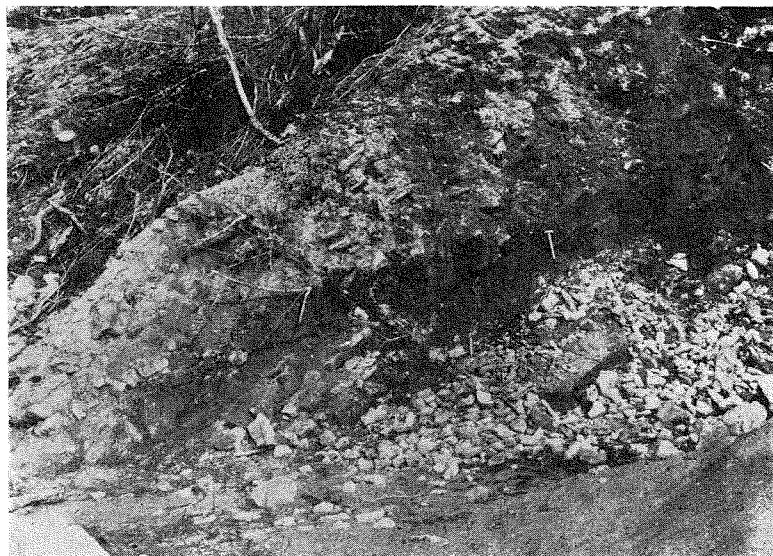
一方堰堤の南及北の尾根は少しく凹入し、浅い澤を作り、又堰堤南翼附根附近に於ては此の凹入と並走せる偶々著しい裂縫があるので、此處に一つの断層ありと主張せらるゝ人もあるが、今此の裂縫面を些細に検するに、断層面に普通認められる様な特長は全然認め

ることが出来ない。他の普通の裂縫面と些も差異がない。(写真4参照)

この面は同一走向傾斜を以て北方に延長するものと假定すれば、堰堤基底部を通過するであらうが、工事施工当事者の話では、堰堤基部掘鑿時には何等割目を認めない岩盤に達したと云ふのであるから、此事実は断層の存在を否定する他の材料としてよいであらう即ち漏水の原因は全然裂縫に存するものと断定することが出来るのである。

写真4、堰堤南地盤切取箇處の著しき裂縫。
