# 黒部川愛本橋附近大出水状況

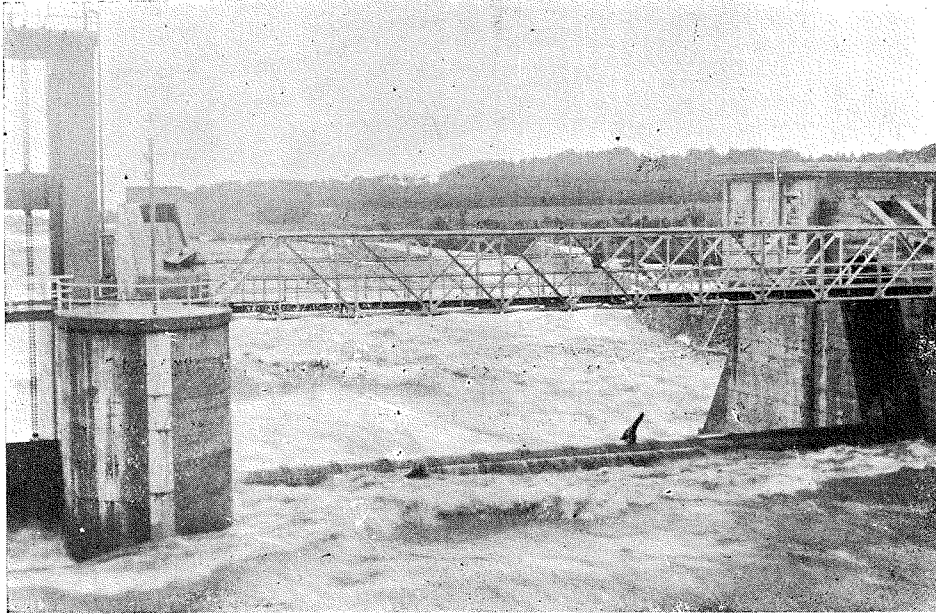
(1) 合口用水堰堤・ローリングゲートを約一米半揚げた時。

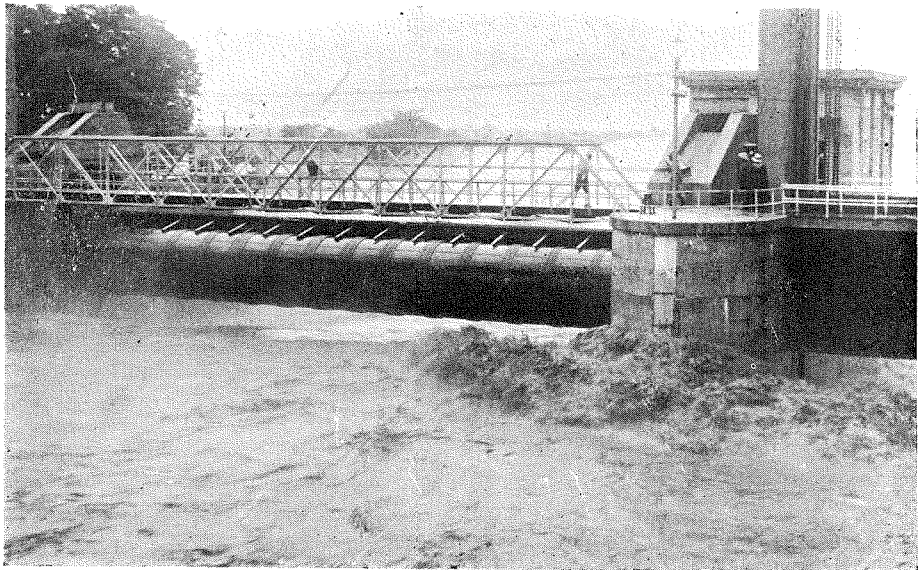
(2) 同じく、ローリングゲートを全部揚げた時。

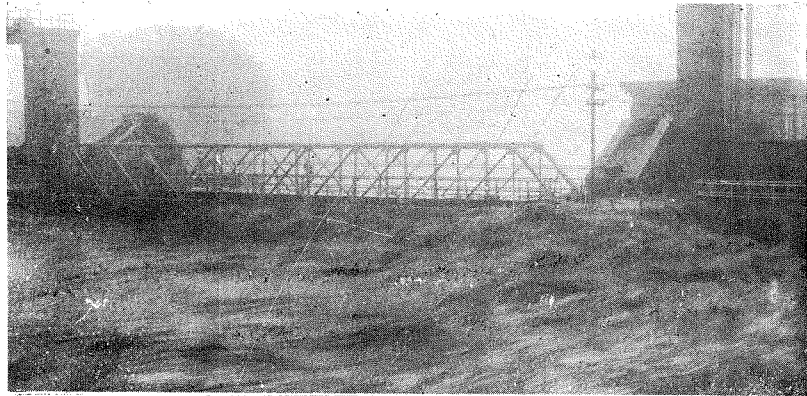
(3) 出水最高に達せる時の合口用水堰堤。

このローリングゲートの径間は24米で、直径3米、河底より橋梁下部まで9米5で、今までの最大洪水量70,000個に10,000個の余裕を見込み80,000個として設計されたものであるが、今回の洪水は實に120,000個に達した。然し水路が缺潰しただけで、幸ひ堰堤本体は

安全であつた。

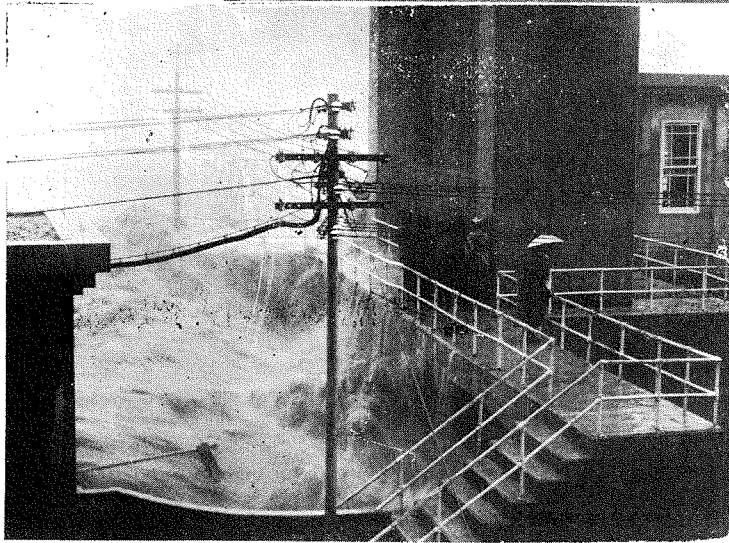
(4) 同じく側面より望む。

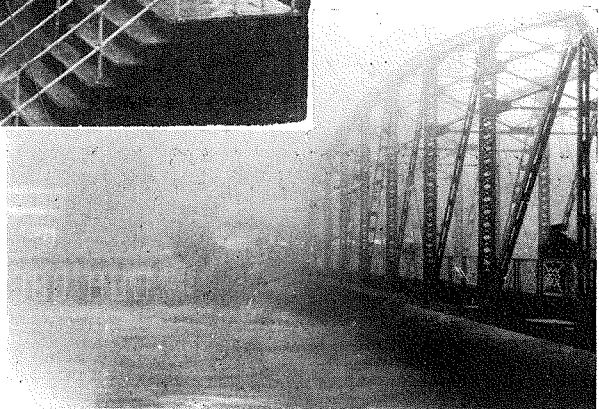
(5) 愛本橋附近の出水狀況。

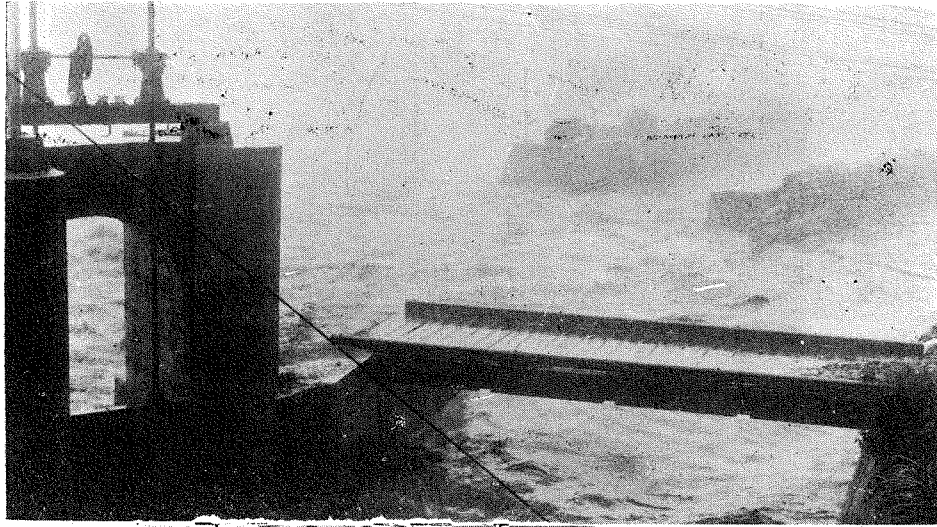
愛本發電所(工事中)下部愛本橋に取入口を有する黒部川合口用水及黒部川電力は堰堤本體には異狀がなかつたが、左右兩岸にある用水路は約150米の間缺潰した。茲に掲げた寫眞は何れも、實際の出水の狀況を富山縣電氣局寫眞掛の大浦康義氏が、折からの降雨と飛沫に全身濡鼠となつて苦心の結果、漸く霧の

(6) 用水路缺潰の状況。

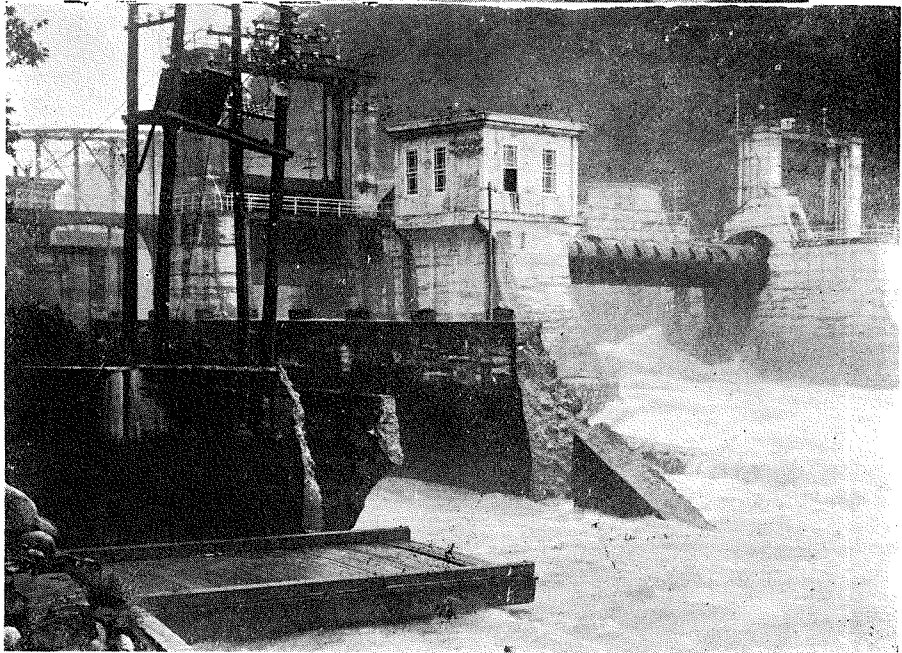
(7) 同じく減水しつつある景。
