關西大風水害特輯〔3〕

大阪港被害狀況

内務省土木試験所
内務技師

松尾春雄

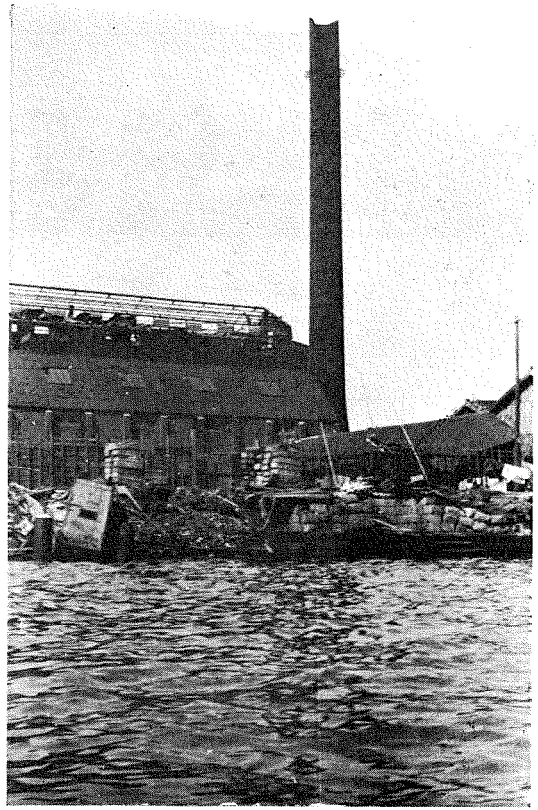
(1) 安治川右岸の或鋼鐵製の煙突、中途から倒壊してゐる。之は風の被害である。

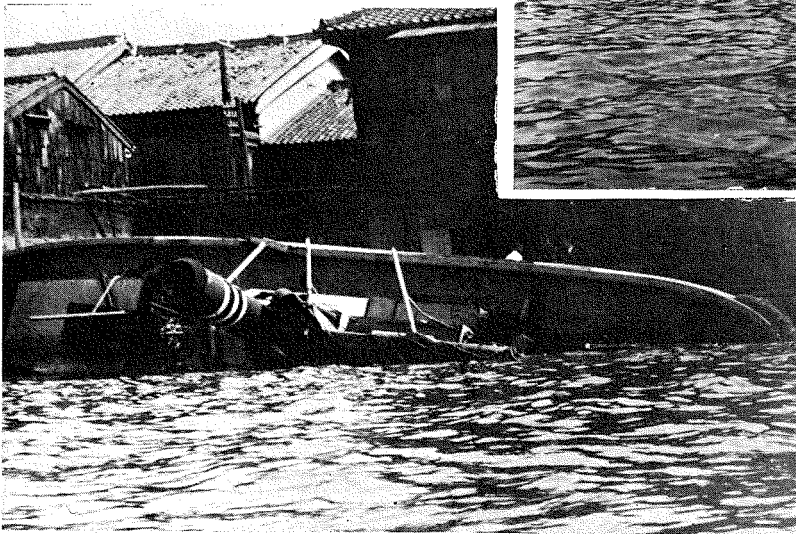
(2) 安治川岸の漂流船舶其一。

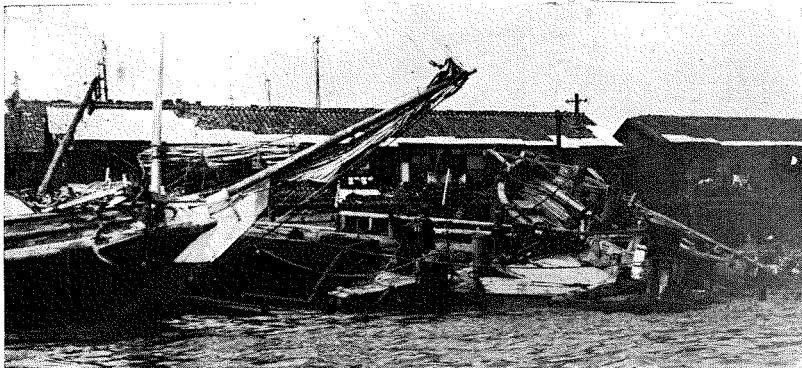
(3) 同其二。之が到る處被害を與へた。

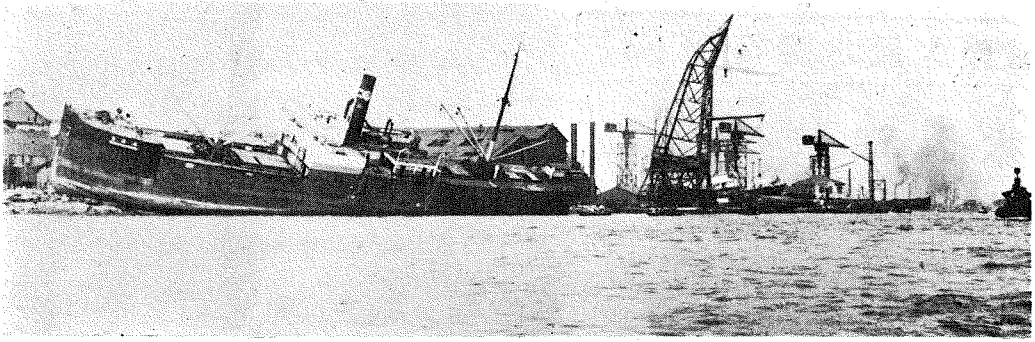
(4)
安治川岸
大阪鐵工
所工場に
乗上げた
汽船。

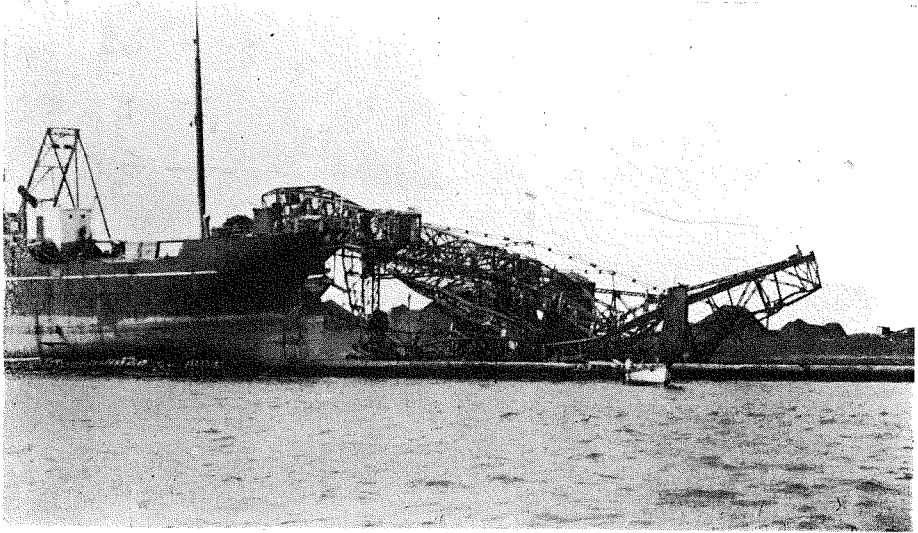
(5)
櫻島棧橋
附近に垂
り上げた
順天丸に
この爲に
鐵道省用
トランス
ポーター
クレーン
が倒壊し
た。

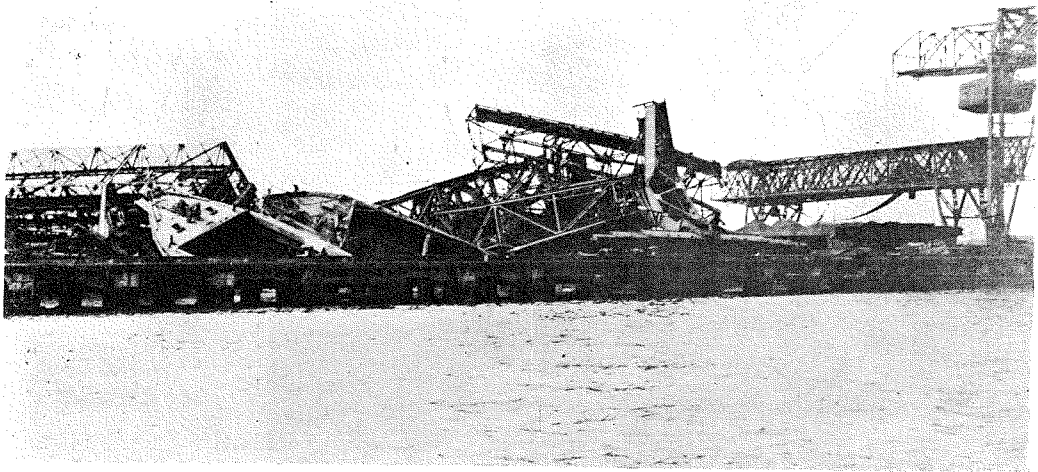
(6) 倒壊した三井埠頭のトランスポータークレーン。

(7) 同上。此クレーンの倒壊は寫眞に見る漂流船舶の衝突によるものであらう。船が衝突しなかつたクレーン(寫眞右端)は其儘の姿を残してゐる。

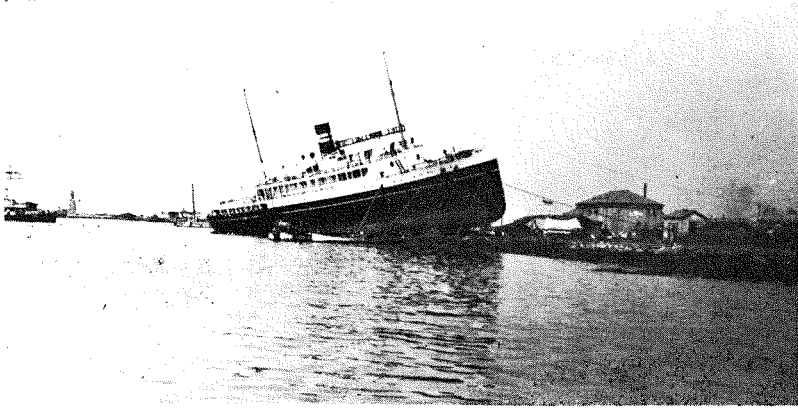
(9) 三井埠頭前に沈んだ盛運丸4,782噸寫眞では沈んでゐるとは見えない。

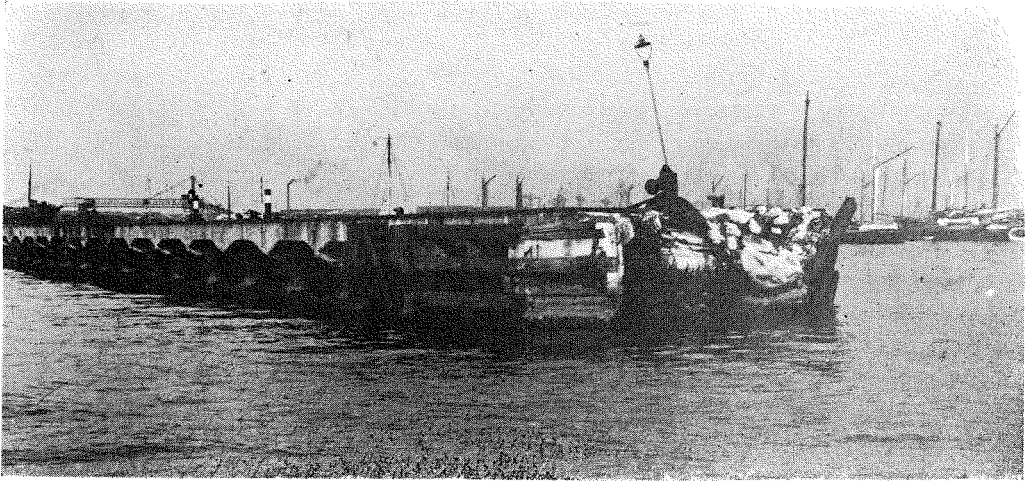
(10) 船が衝突して破壊した三井埠頭の岸壁。

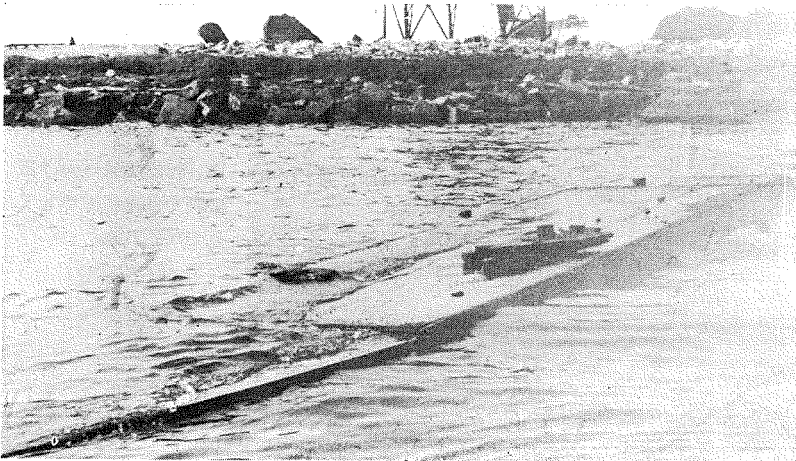
(11) 同上附近に腹を見せてあるダルマ船。

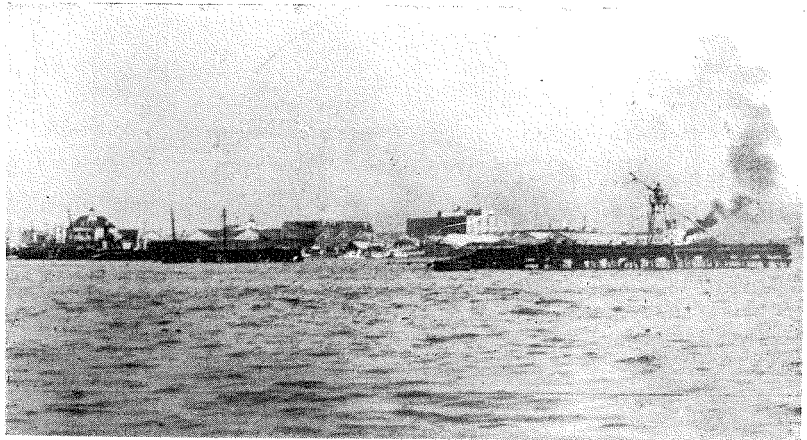
(12) 浦戸丸(1,253噸)が風に吹き寄せられ、大棧橋を三つに切断した。港内にはアイと一諸に移動した船もあつた。

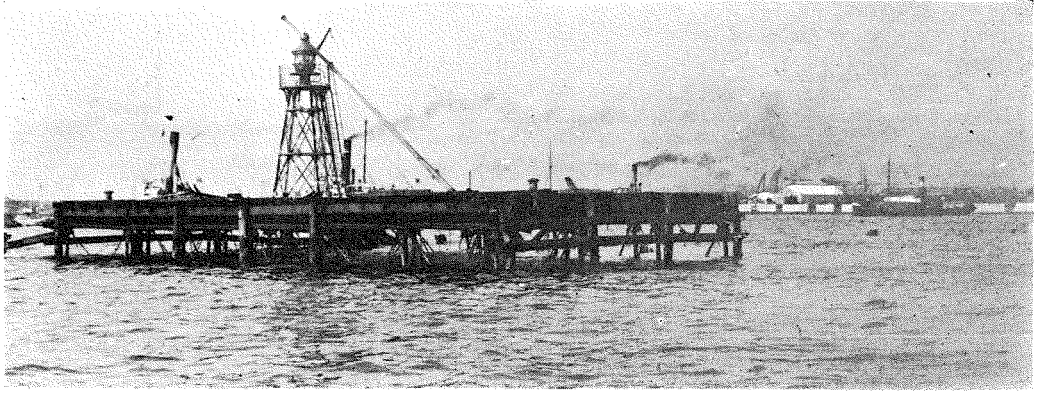
(13) 三 つ に 切 れ た 大 棧 橋 の 頭 部。

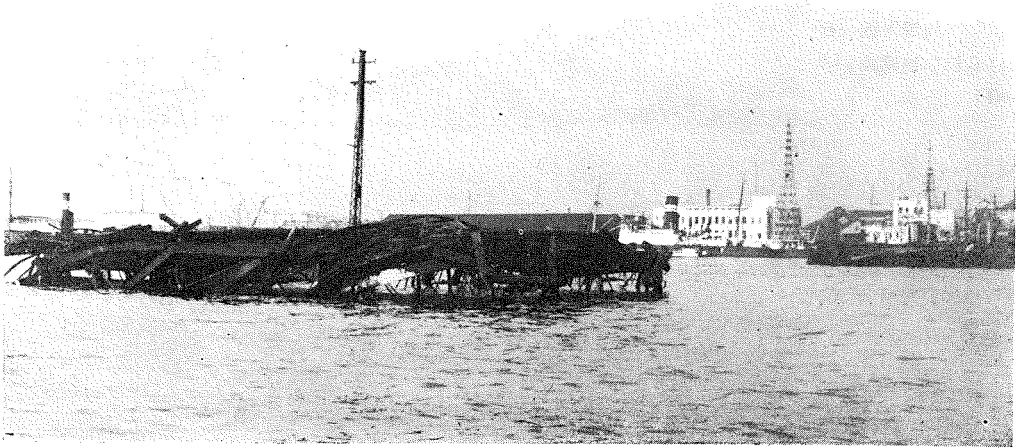
(14) 同 上 中 央 部。

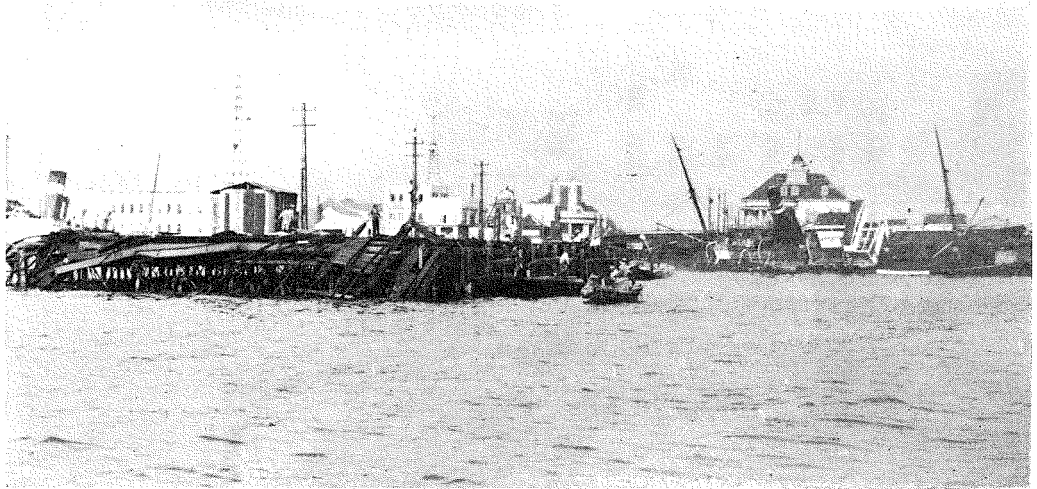
(15) 同 上 根 元 の 部 分。此 被 害 は 風 そ の も の で は な く 全 く 前 記 船 舶 の 爲 の 被 害 で あ る。

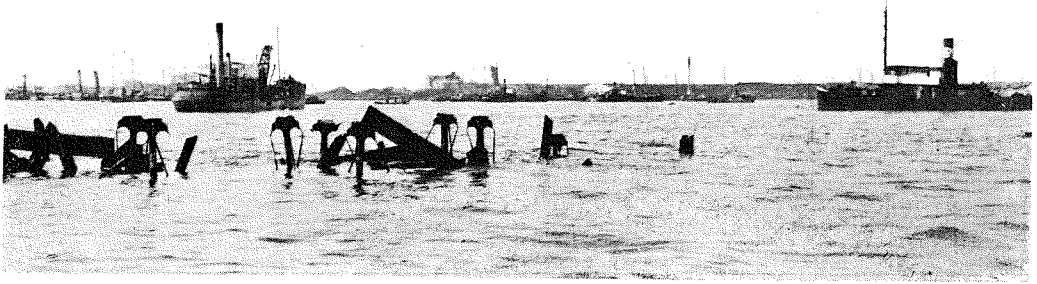
(16) 大棧橋の被害状況、写真(14)の裏面である。

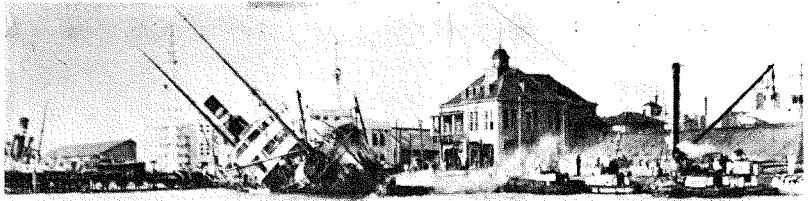
(17) 棧橋附近に打上げられた瑞鳳丸(1,000噸)

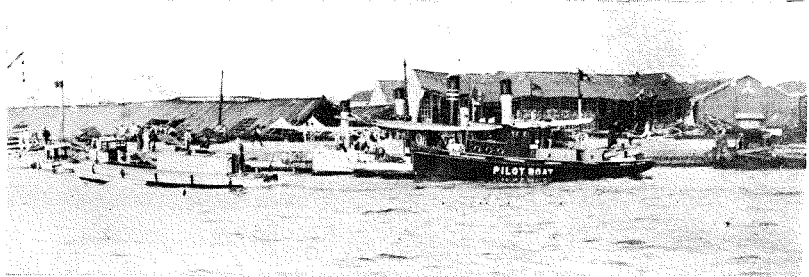
(18) 税関の裏、棧橋の根元の上屋、左方が倒壊。

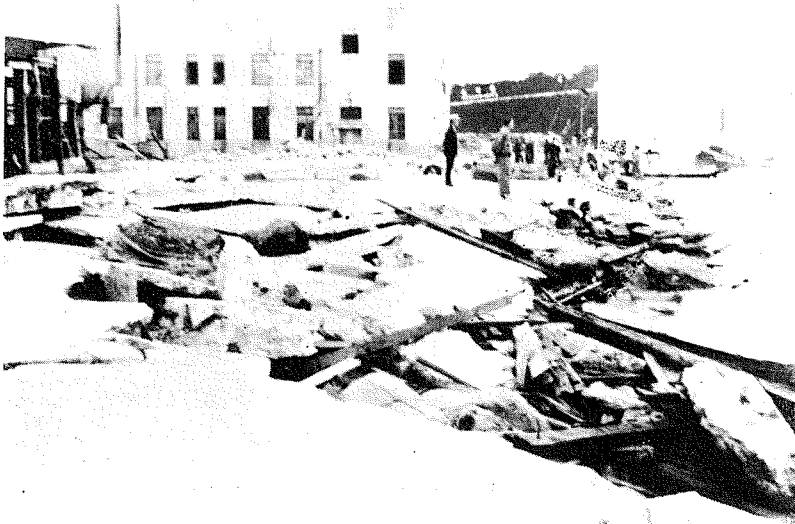
(19) 崩壊した第一繋船岸附近の物揚場。

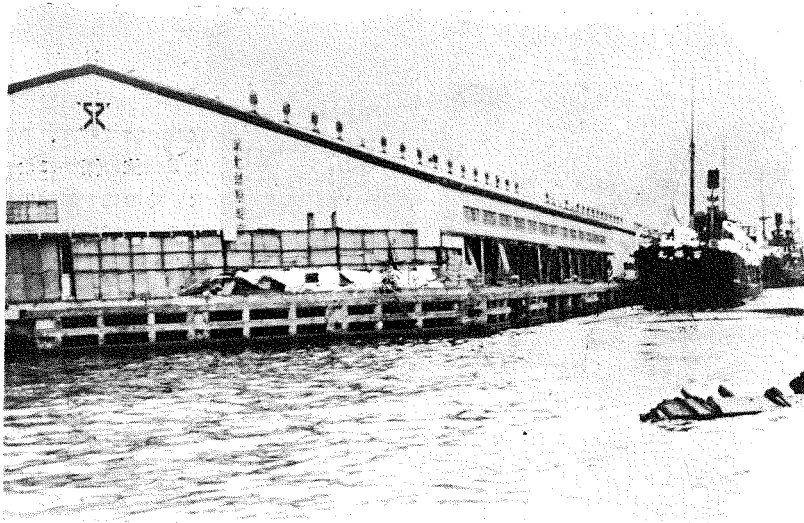
(20) 第七繋船岸の市營上屋、鐵骨造波形スレート張、水の爲0.p+5m15まで脱落した。寫眞は其跡へ荒な張つた光景

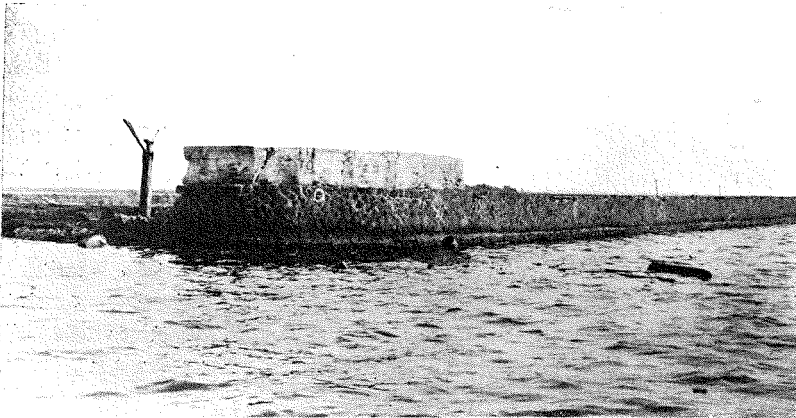
(22) 飛行場護岸、間知石空積みで裏詰は全部砂であつた。砂が洗はれて破壊した。

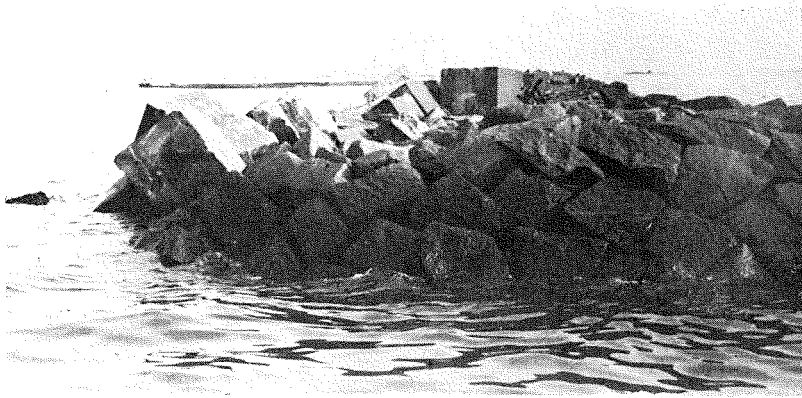
(23) 木津川左岸埋立地の護岸、下部(寫眞で残存してゐる部分)は間知石練積、上部の混凝土ブロックが波の爲に脱落した。寫眞左方被害は木材又は船舶の撃突の爲か。

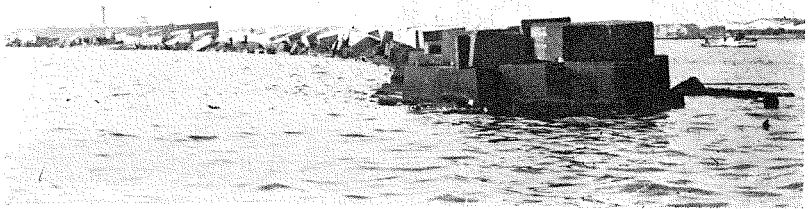
(25) 南防波堤南端
コンクリートの捨ブロックが相當に轉落した
ブロックは整然と据付けてあつたわけではない。

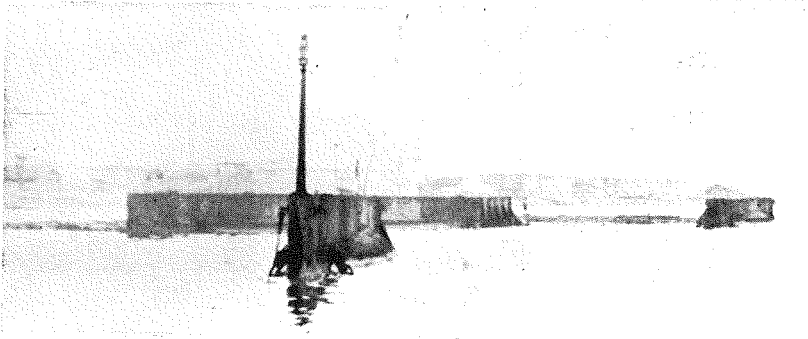
(26) 木材整理場前
古潜水艇3隻を並べて
防波堤を造つてあつた
ものが波の爲に移動した。

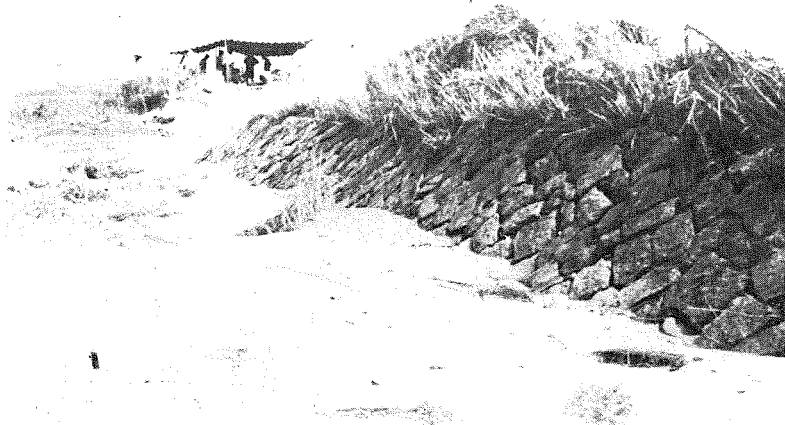
(27) 被害の最も甚しかつた堺の三寶此處はオランダの様に地面が平水面より低く、此防波堤によつて水を防いでゐた。堤は空積で裏詰は砂である。之も砂が洗はれて堤が缺壊したのである。
