静岡地方の激震と清水港岸壁の被害

内務省土木試験所
内務技師 松尾 春雄

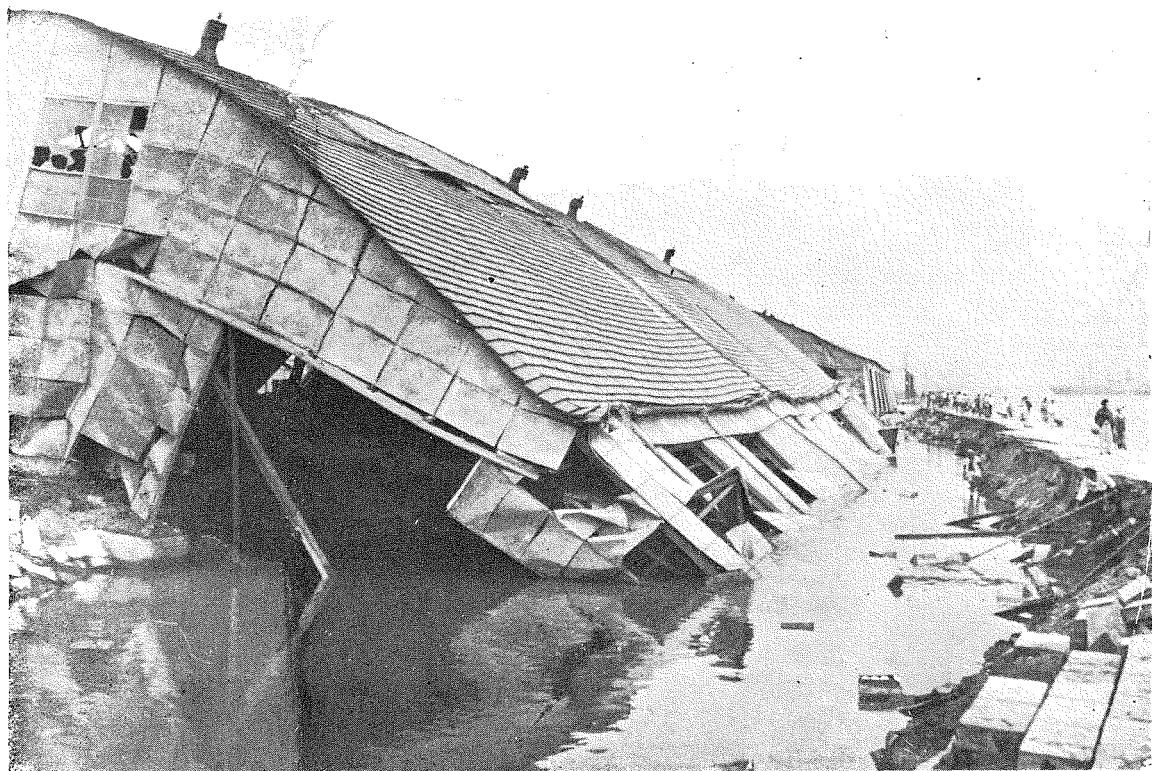
破壊の原因を考へると、地震を受けた時、岸壁に非常に大きな力が加はつて軌條を切斷し破壊に導いたものと思はれる。辻り出した岸壁の延長は約250米の間で、残餘の岸壁延長約800米には、設計以上の強震を受けたにも拘はらず大した異常を認めなかつた。

写真・1 清水港内岸壁上家の倒壊、水深7.3米、3,000噸級船
舶用の岸壁が地震で約5メートルに引出した爲上家が倒壊した。

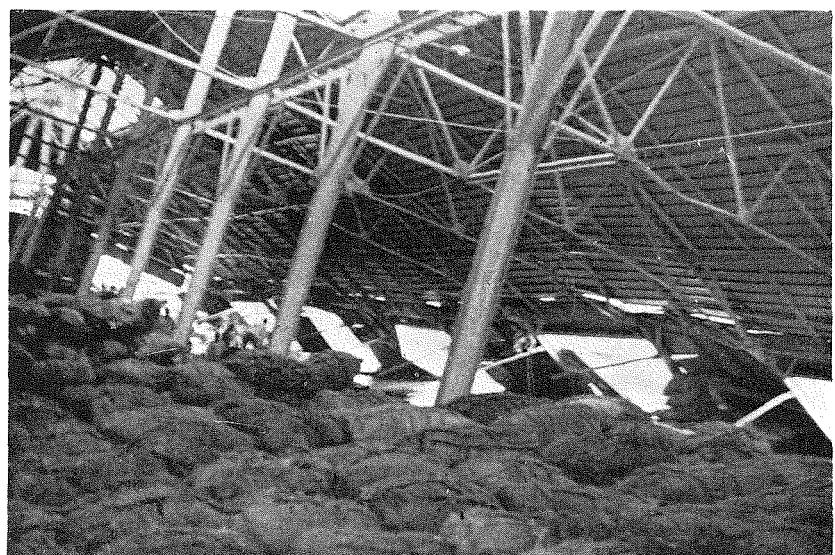
写真・2
同上上家の内部、被害當時は肥料類が山積してあ
つた。

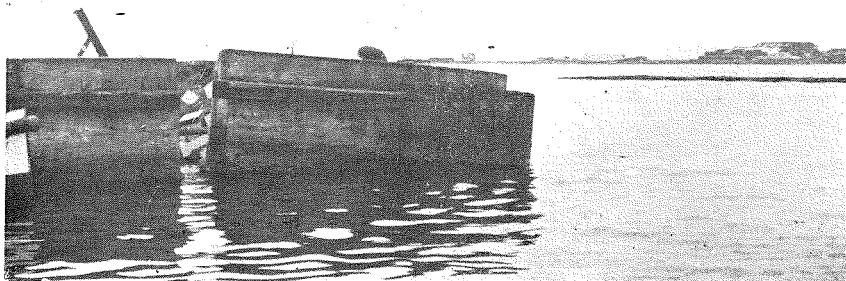
寫真・3

丙岸壁（巴川左岸）右端のケーフン出土状況。

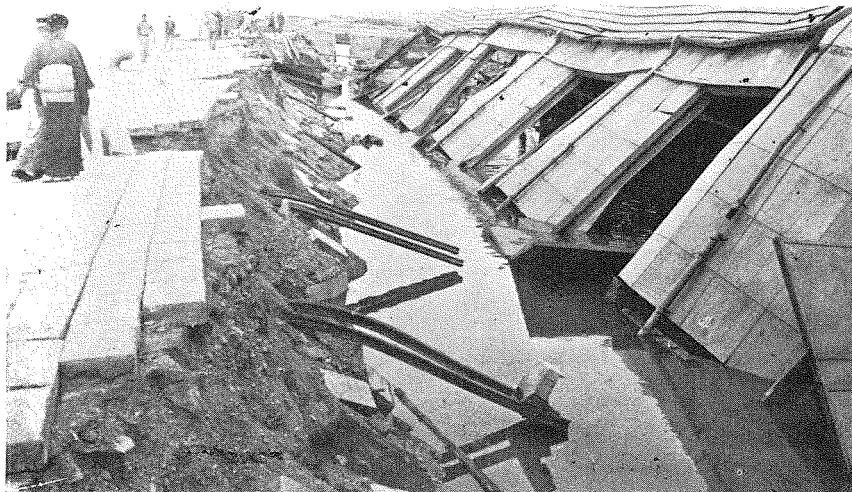
寫真・4

丙岸壁控鋸軌條の切斷状況、写真の左方が岸壁で右方は倒壊した上家。

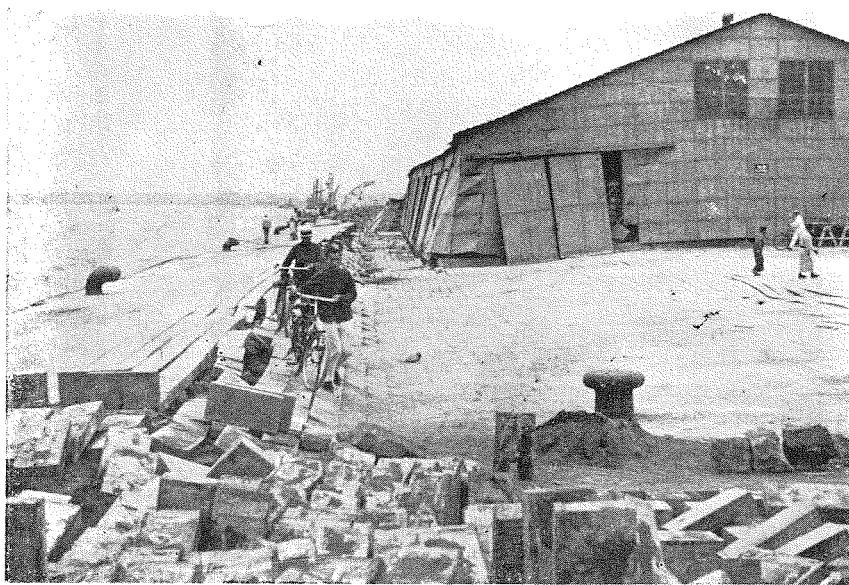
寫真・5

丙岸壁左端被害状況、岸壁がたり出した爲中央部の鋪装が沈下した。

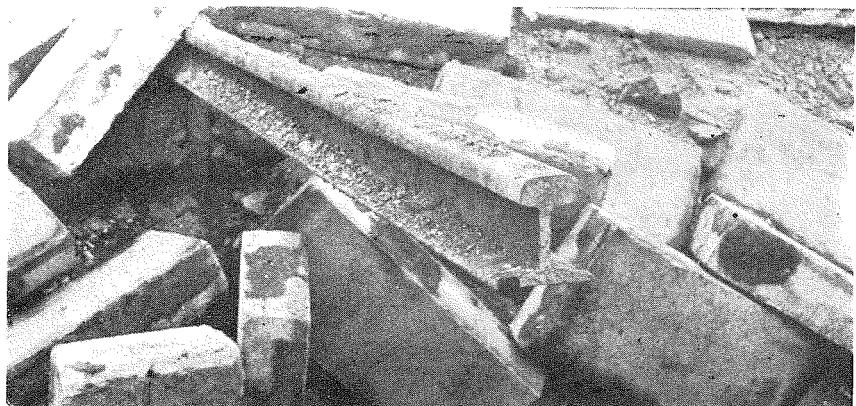
写真・6
切斷した30t軌
條の断面。

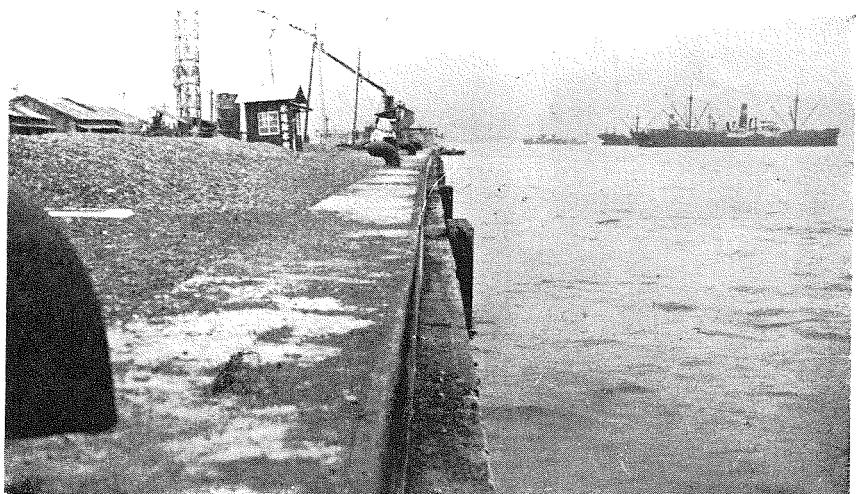
写真・7
設計以上の強震
を受けたにも拘ら
ず、殆んど被害の
跡を認めぬ乙岸
壁。

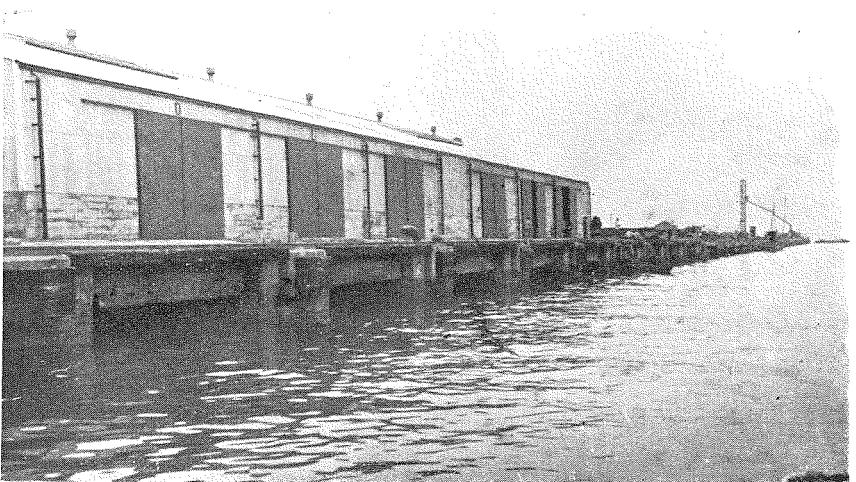
写真・8
同上、殆んど異
状なき甲及び追加
岸壁。
